LAUDO DE AVALIAÇÃO

RESUMO
AVALIAÇÃO DE BEM IMÓVEL
OBJETO DA MATRÍCULA Nº 136.885 DO 15º CRI DE SP

APARTAMENTO 71 DO EDIFÍCIO ORQUÍDIA OU BLOCO "02"
INTEGRANTE DO CONDOMÍNIO "JARDINS DO MORUMBI"
SITUADO À RUA DIEGO DE CASTILHO, Nº 500
JARDIM FONTE DO MORUMBI
30º SUBDISTRITO - IBIRAPUERA
SÃO PAULO/SP

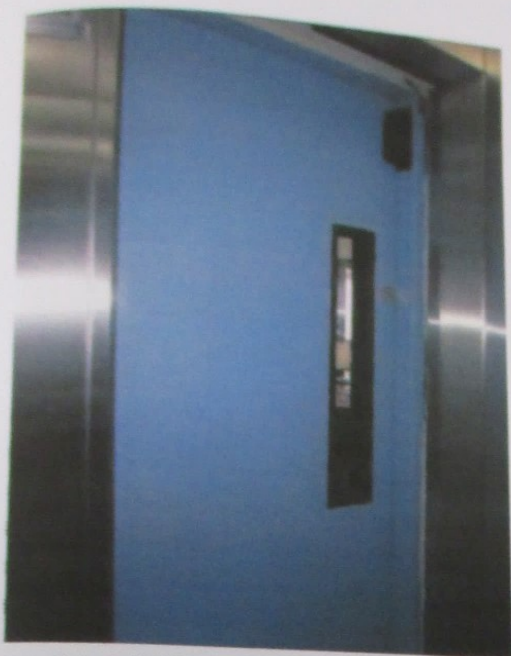
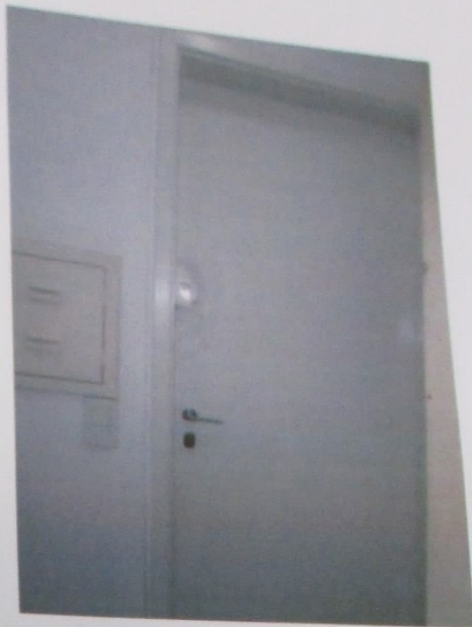
Fotos 24/25 – Portas de acesso ao apartamento 71 do Ed. Orquídea (social e serviço), notando-se as fechaduras “tetra” em ambas as portas.

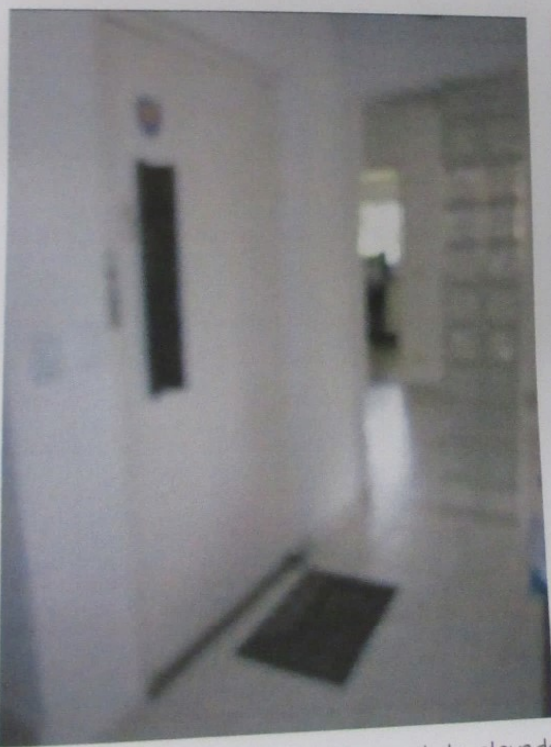
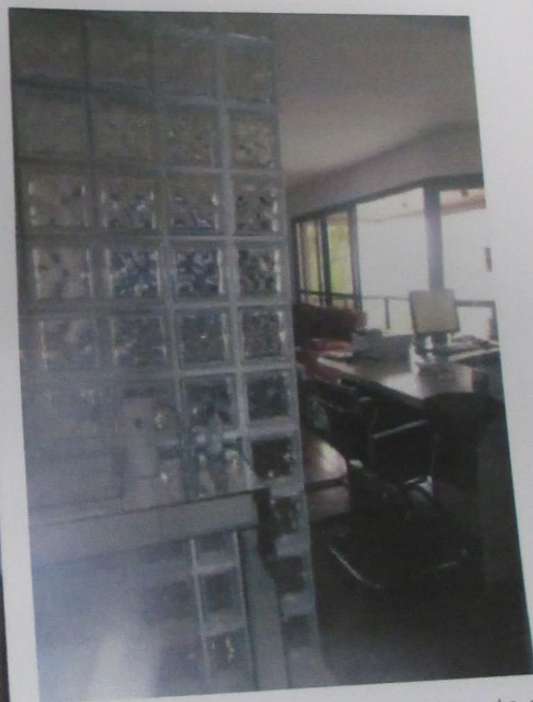
Fotos 26/27 – Vistas do hall social do elevador, enfocado do lado de dentro do apartamento e de dentro do elevador, notando-se que ele foi integrado ao apartamento.

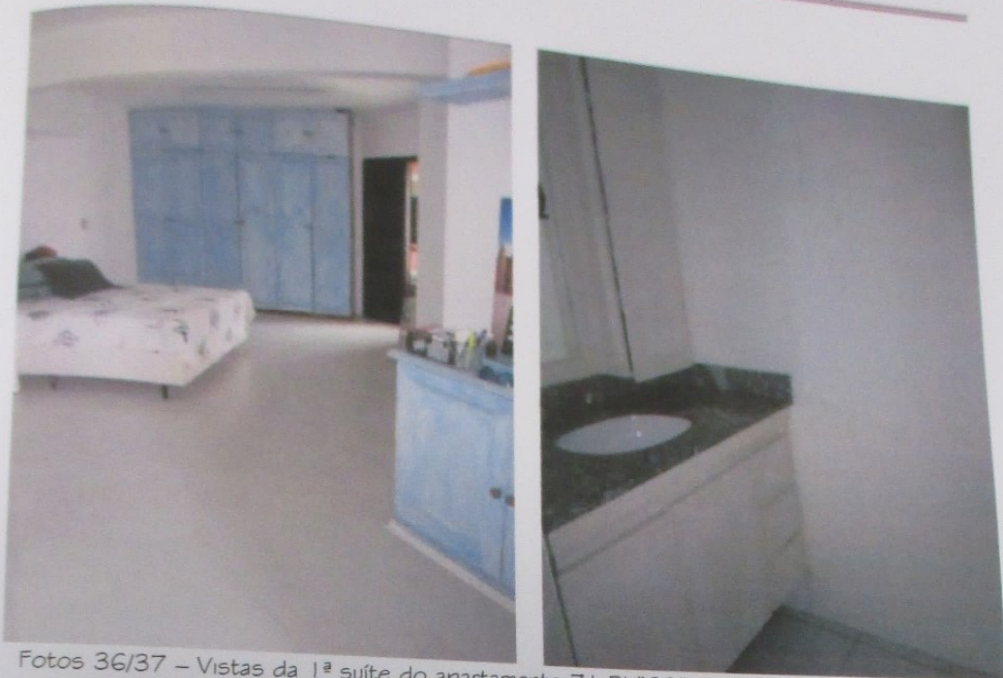
Fotos 36/37 – Vistas da 1ª suíte do apartamento 71 Bl. "02", notando-se o grande tamanho do dormitório que a compõe, resultado da junção de dois dormitórios.

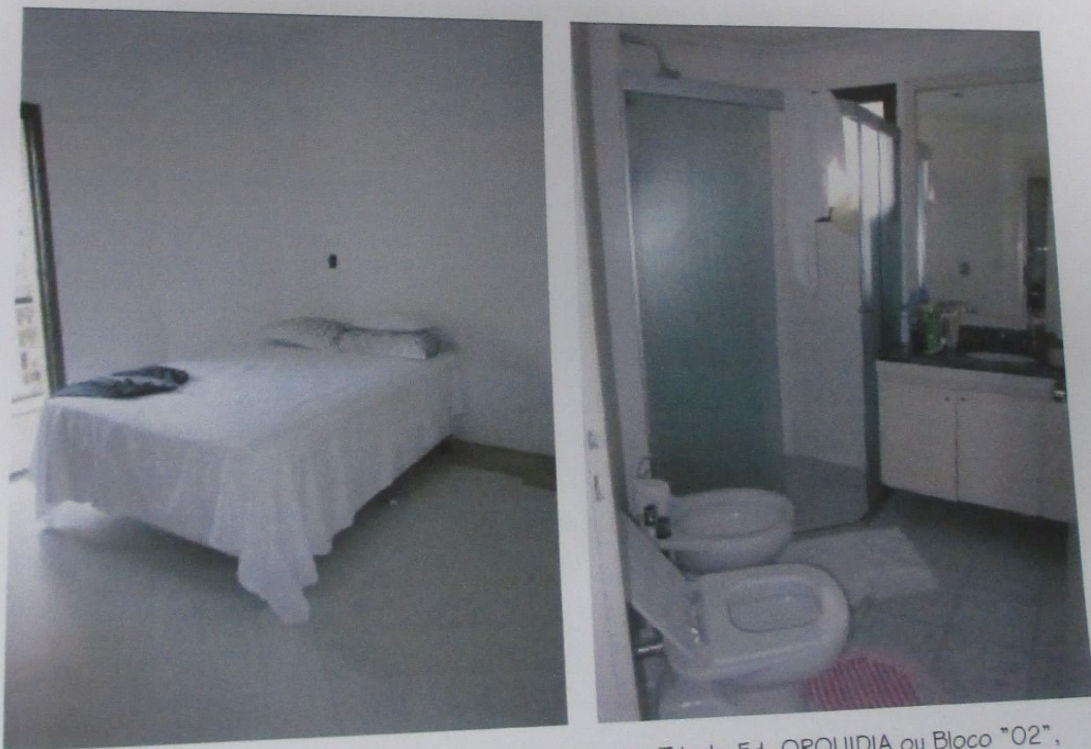
Fotos 38/39 – Vistas da 2ª suíte do apartamento 71 do Ed. ORQUÍDIA ou Bloco "02", notando-se o dormitório com piso laminado e o seu banheiro privativo.

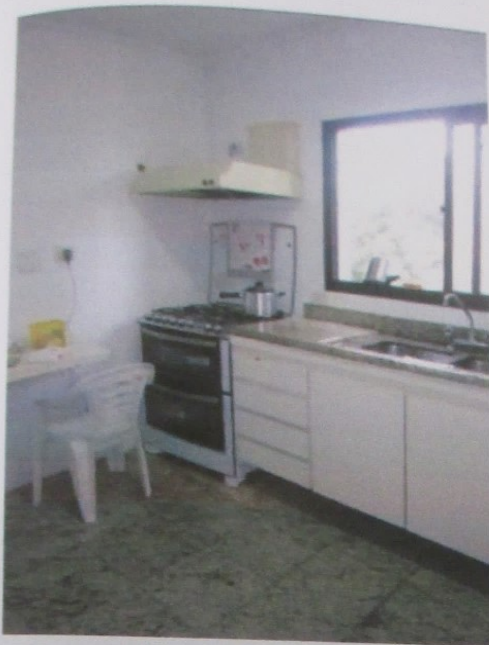
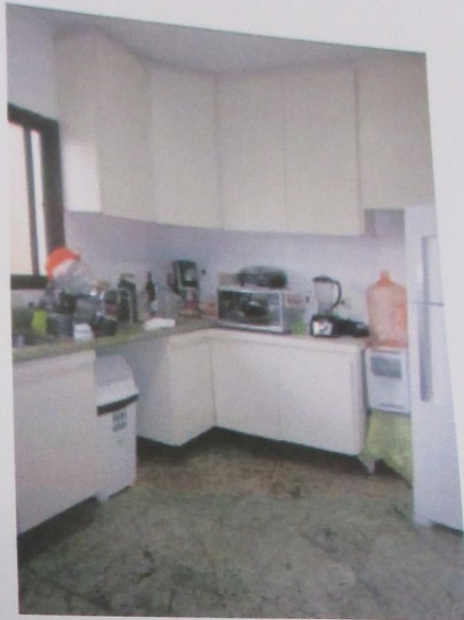
Fotos 44/45 – Vistas da cozinha, notando-se o piso em granito, bancada/pia tb em granito, azulejos até o teto, caixilhos de alumínio anodizado preto, armários em fórmica.

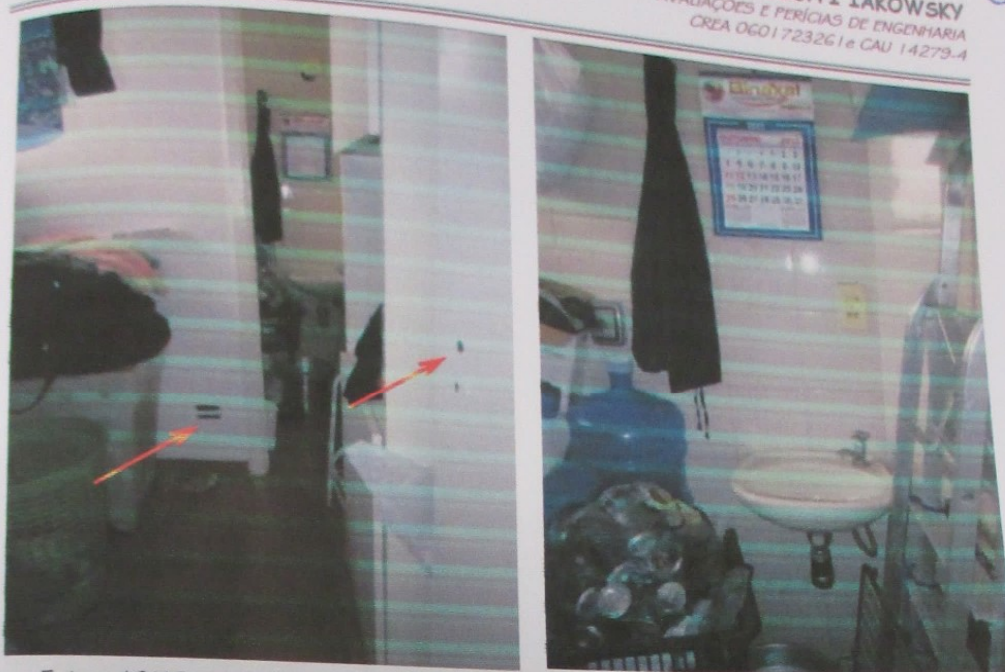
Fotos 48/49 – A suíte para empregada, notando-se o dormitório e seu banheiro privativo. Destaque para a falta da maçaneta/fechadura e do acabamento da tomada (espelho).

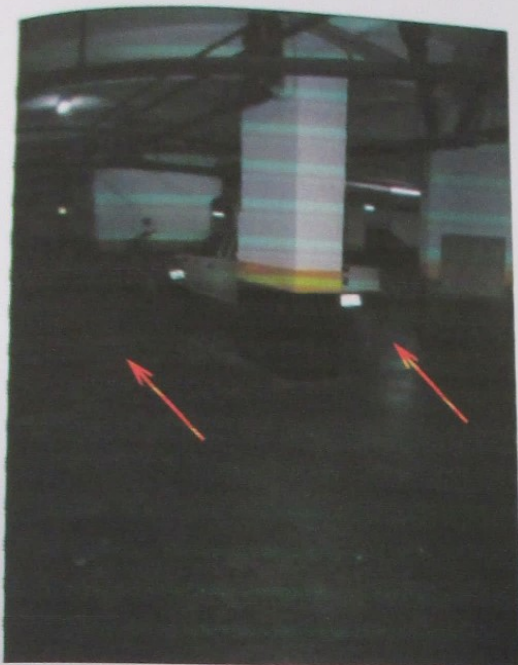
Fotos 55/56 – Vistas das 03 vagas de garagem do imóvel avaliando (box nºs 12, 13 e 45) localizadas no 1º pav. inferior (-1) do Ed. ORQUÍDIA, integrante do cond. JARDINS DO MORUMBI.
