MARCOS ANTONIO PERINO, engenheiro agrônomo inscrito no CREA sob nº 0601636570 – SP, nomeado **Perito Judicial** nos Autos da **AÇÃO DE ALIENAÇÃO JUDICIAL DE BENS - PROPRIEDADE** sendo a requerente **Ana Maria Romero** e o requerido **Roberto Ruiz Romero e Outros**, tendo procedido aos estudos e diligências que se fizeram necessários, vem mui respeitosamente, apresentar a Vossa Excelência as conclusões a que chegou, consubstanciado no seguinte.

LAUDO PERICIAL

O objetivo do presente trabalho é a determinação do valor de mercado de venda do imóvel situado na cidade de Ourinhos/SP, na Rua Paraná, o qual foi desmembrado em três partes, nº 632, nº 636 e nº 640, Centro, para a data atual.

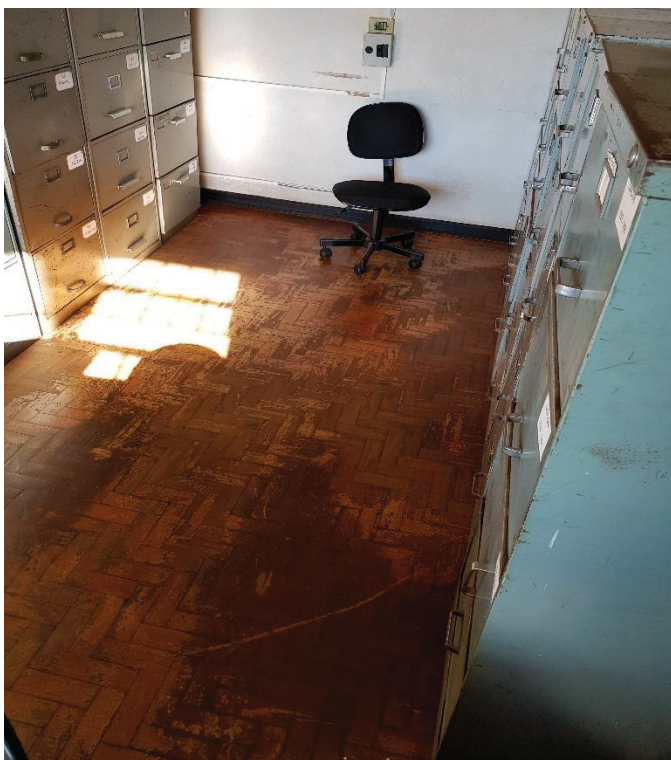
Foto 4: Detalhe dos pisos de taco de madeira do 1º Quarto.

1° Quarto: paredes revestidas em reboco de cimento, pintura à base de látex, forro de placas de madeira, janela em esquadrias de madeira, piso de taco de madeira.

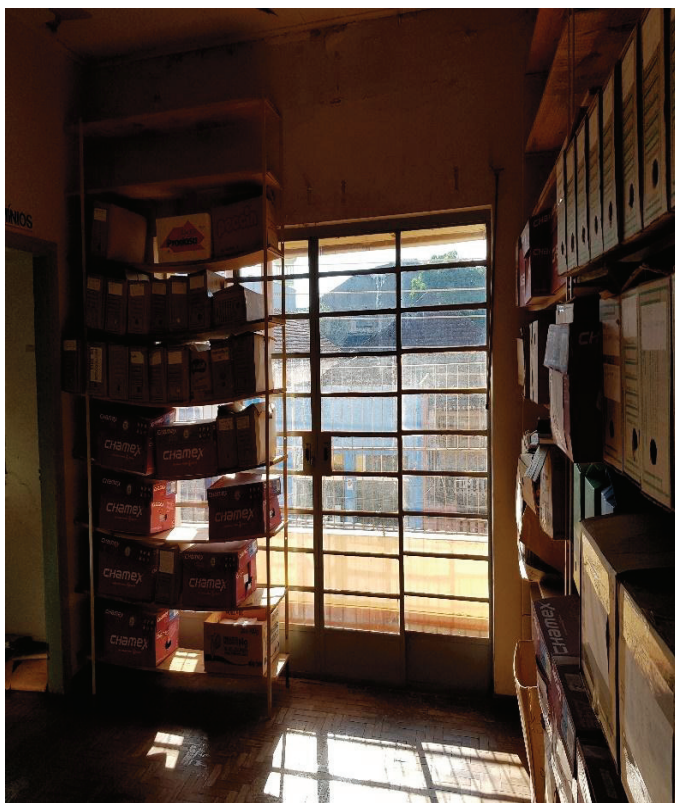
Foto 6: Detalhe da porta de ferro da Sala de Estar, a qual dá acesso à sacada.

Sala: Paredes revestidas em reboco de cimento, pintura à base de látex, forro de placas de madeira, janela em esquadrias de madeira, porta de ferro que dá acesso à sacada, piso de taco de madeira.

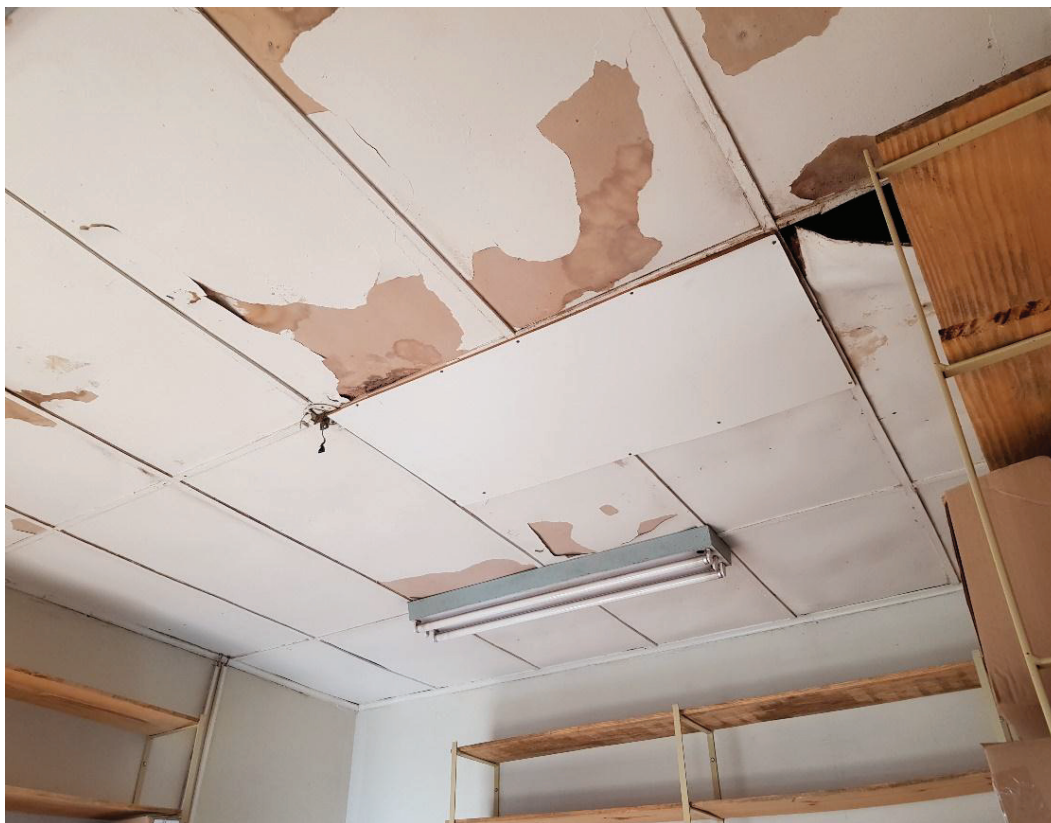
Foto 7: Detalhe do forro de placa de madeira, na Sala de Estar.

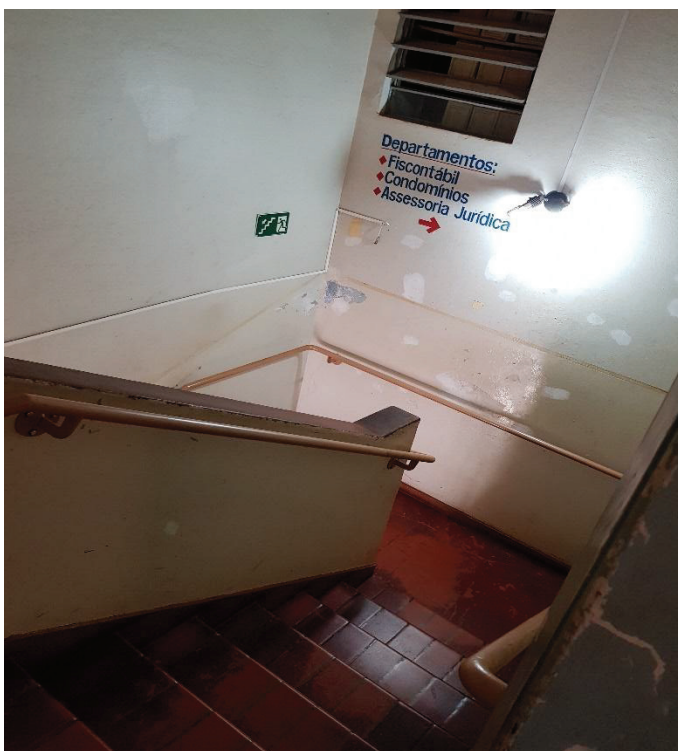
Foto 10: Detalhe da escada que dá acesso ao imóvel, com corrimão de ferro e piso cerâmico.

Escada: Revestida de piso de taco cerâmico, e corrimão de ferro.

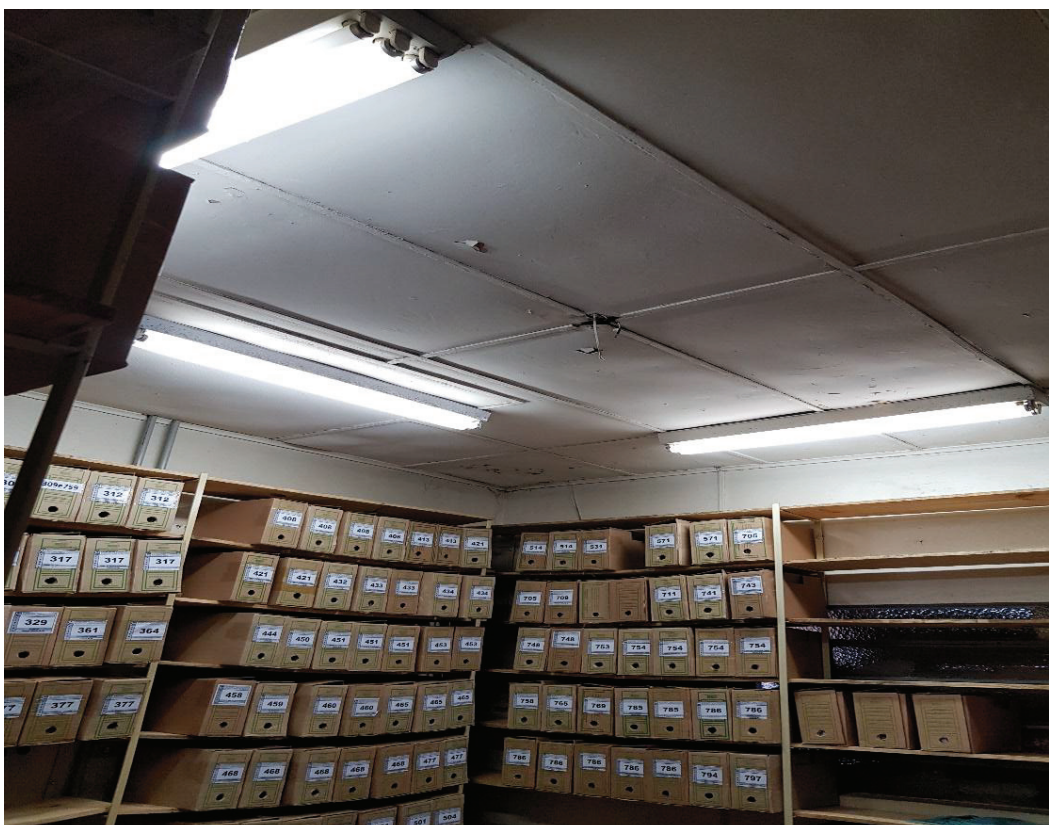
Foto 15: Detalhe do forro de placa de madeira da cozinha.

Cozinha: Piso de paviflex, esquadrias de madeira, batente e porta de madeira, forro de placas de madeira.

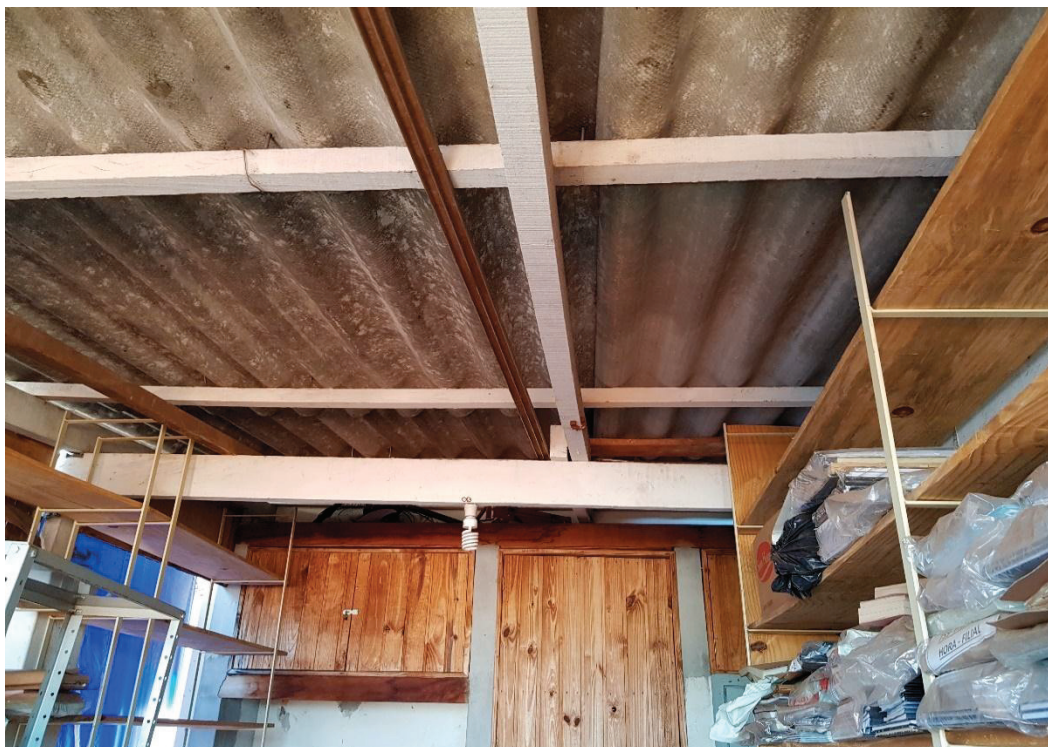
Foto 18: Detalhe da armação de madeira e da telha de fibrocimento, da cobertura da lavanderia.

Lavanderia: Apresenta pisos de cacos de cerâmica, a estrutura da cobertura é de madeira com telhas de fibrocimento.

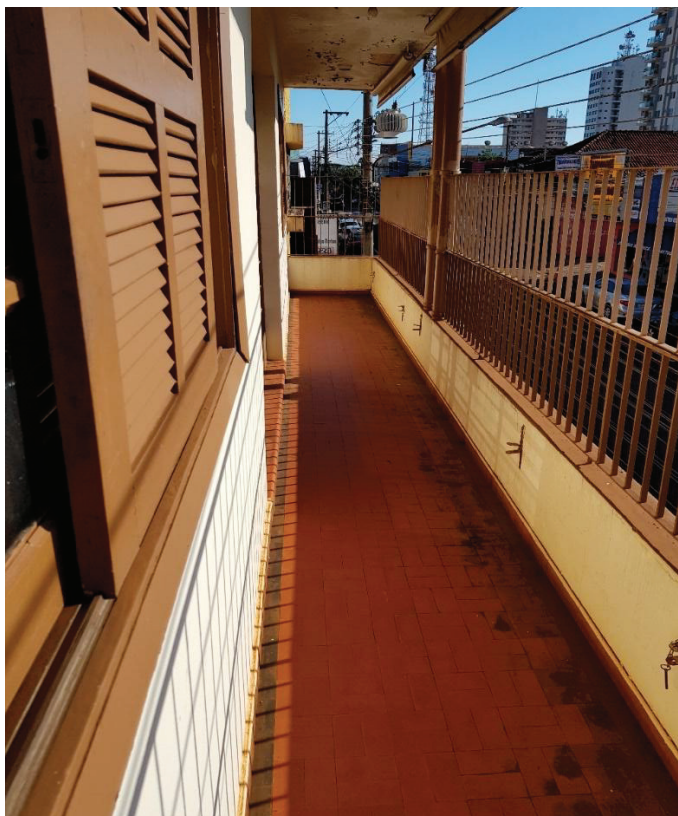
Foto 19: Vista da sacada do imóvel, que possui piso cerâmico, e corrimão de ferro, localizada na frente do imóvel.

Sacada: Apresenta corrimão de ferro, e piso cerâmico.

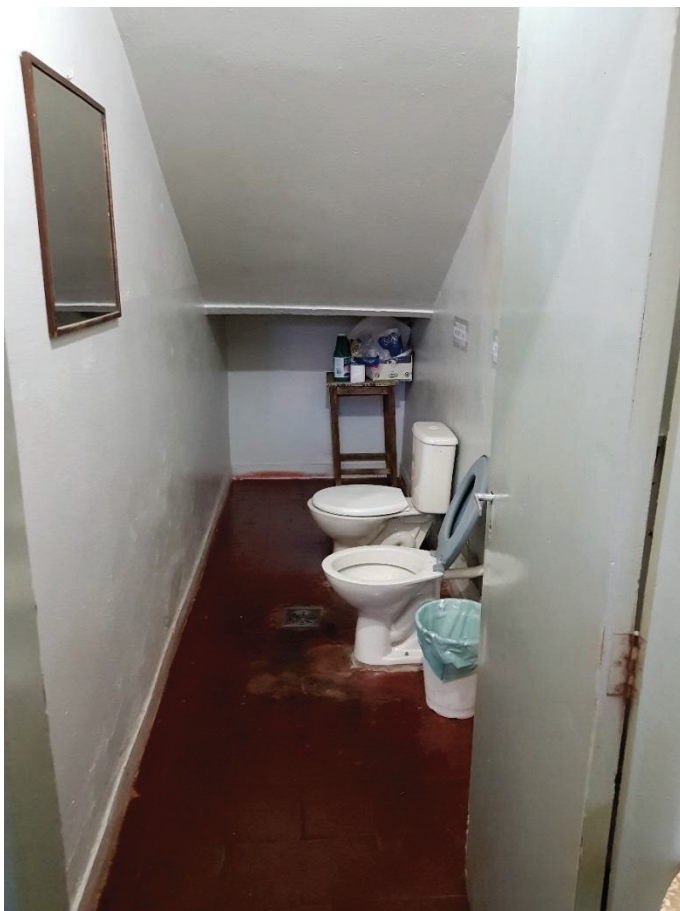
Foto 24: Vista de dentro do banheiro, que possui piso cerâmico, e pintura em látex; localizado abaixo da escada do piso superior.

Banheiro: Paredes com acabamento de reboco, pintura em látex, piso cerâmico.

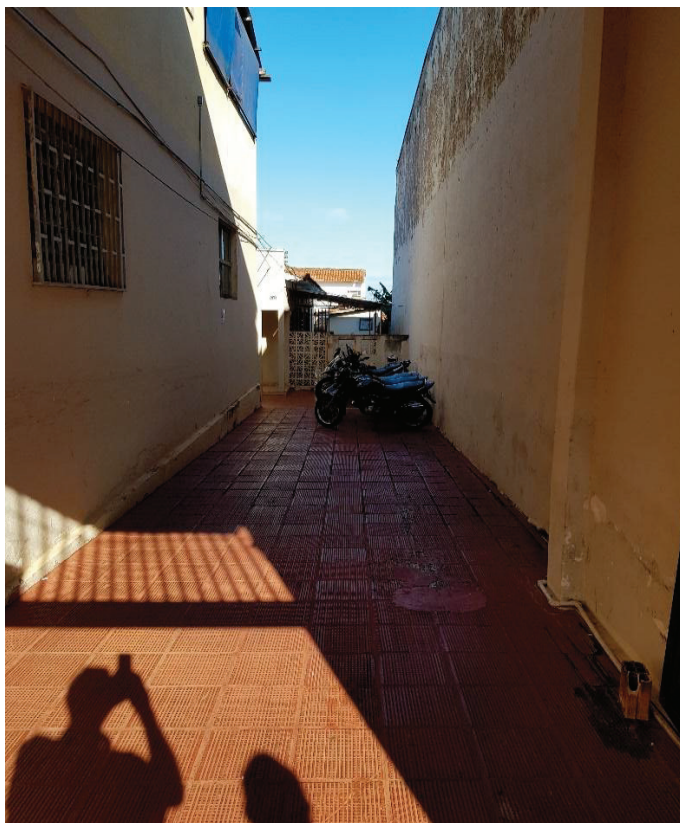
Foto 26: Vista da garagem que dá acesso ao imóvel com piso de lajotas e pintura em látex.

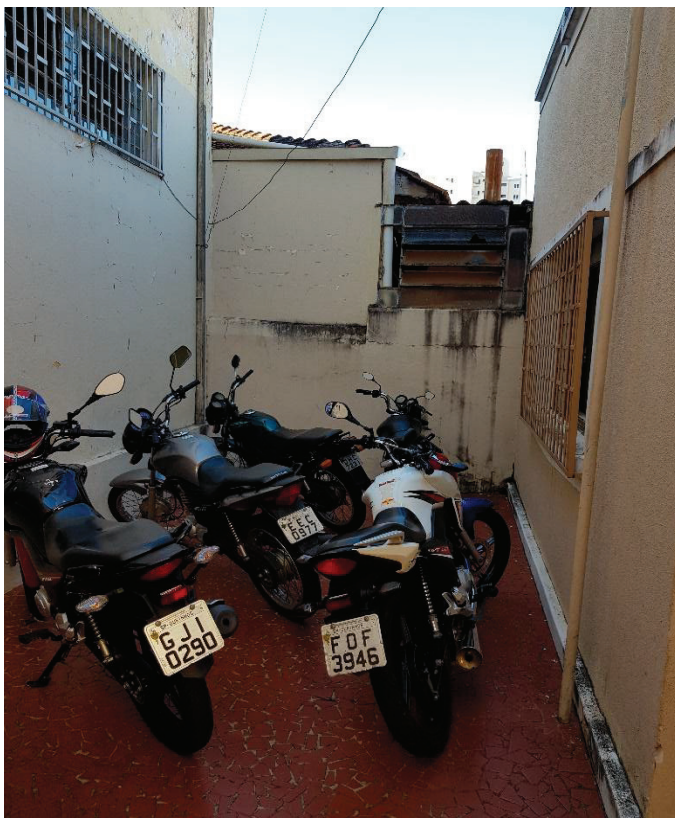
Foto 28: Detalhe do quintal na frente da edícula com piso de cacos cerâmicos, e pintura em látex nas paredes;

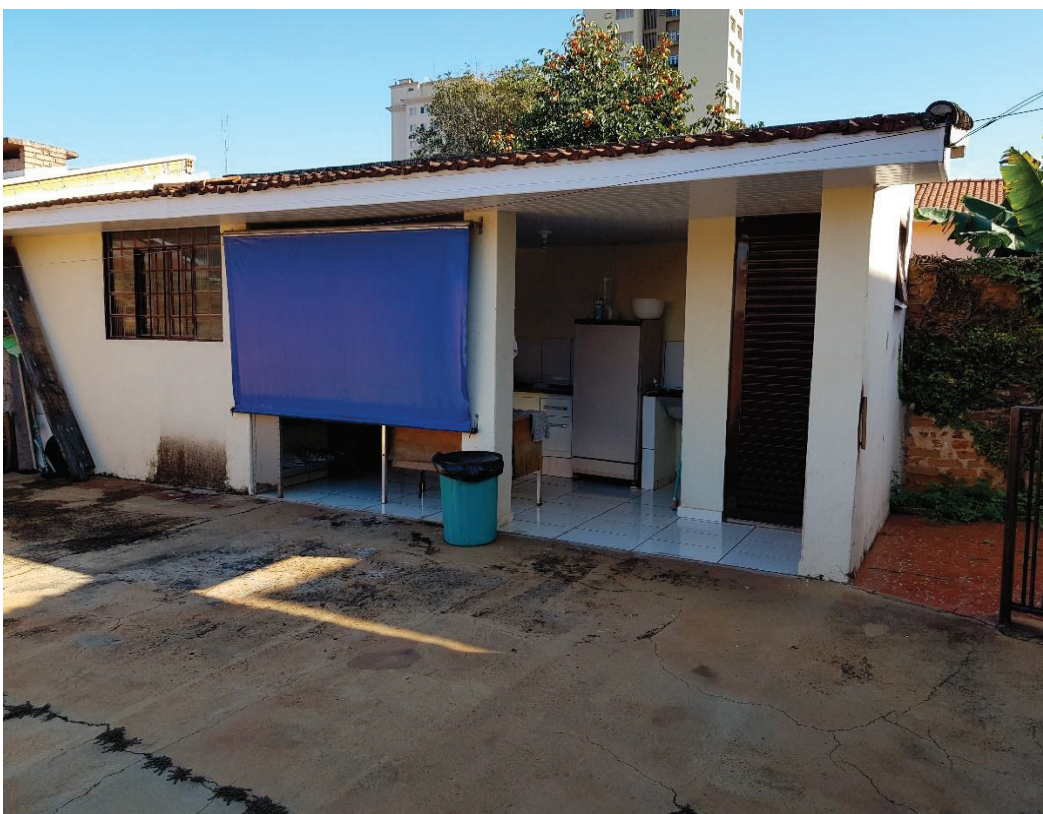
Foto 43: Detalhe da fachada da edícula, quarto, banheiro e espaço aberto onde foi instalada uma cozinha.
