L A U D O

- OBJETIVO DO LAUDO: AVALIAÇÃO DE IMÓVEL

- IMÓVEL: CONDOMÍNIO VILA RESIDENCIAL JARDINS DE SANTA THEREZA – RUA “G” Nº 105 LOTES B-21 e G-22 MATRÍCULA Nº 34.371 (Termo de Penhora – fls. 400) “MORRO SANTA THEREZINHA” MUNICÍPIO DE SANTOS - SP

- DATA-BASE: JULHO / 2009

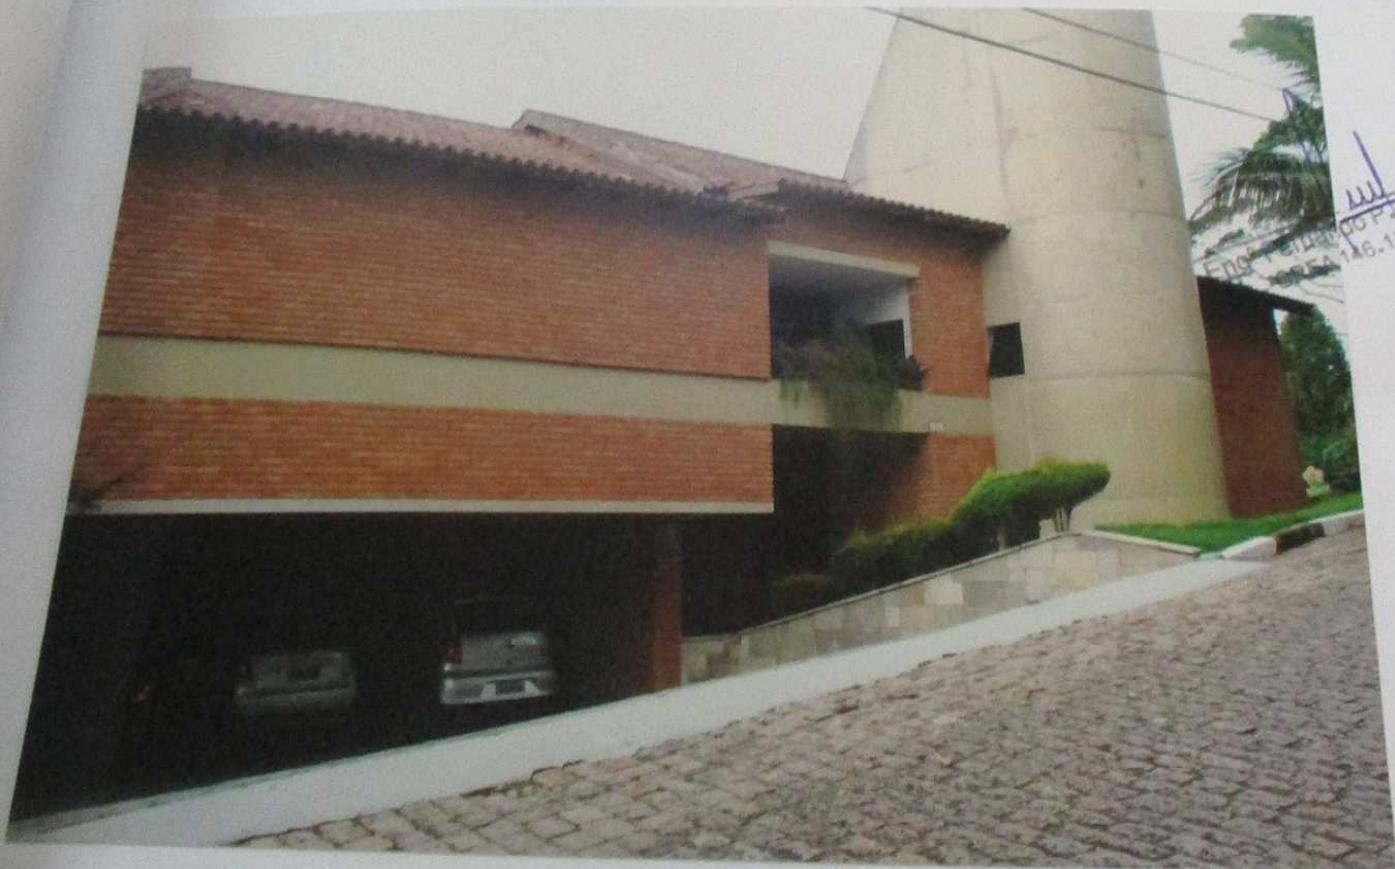
FOTO 01: Vista da frente do imóvel avaliando, voltada para a Rua "G",
morro Santa Therezinha, município de Santos.

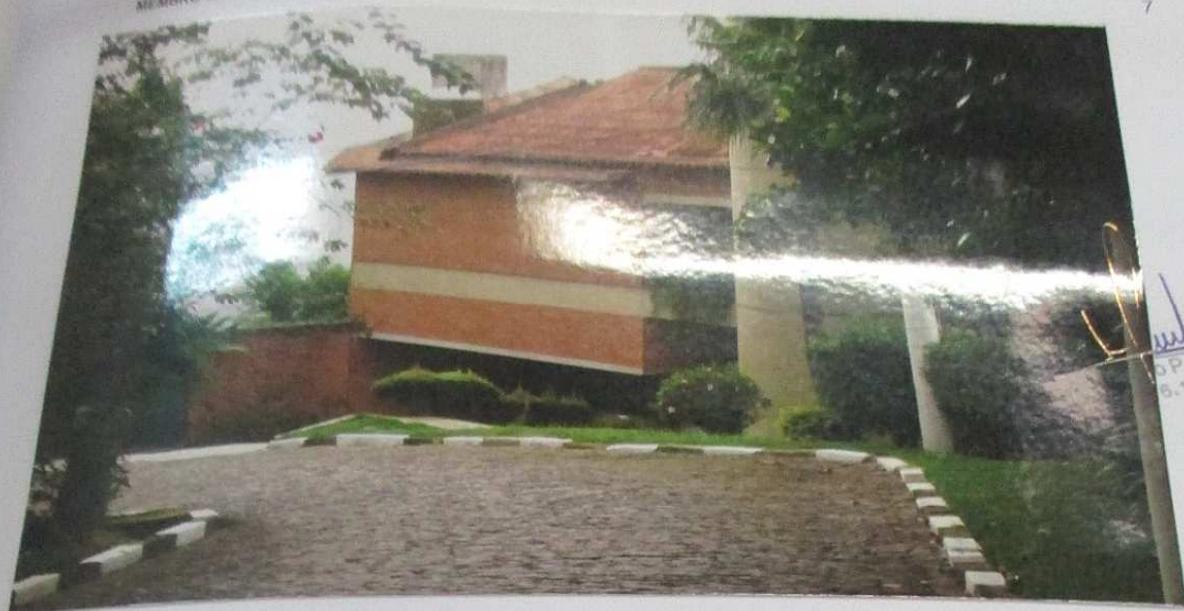
FOTO 02: Outra vista do imóvel objeto da presente avaliação, localizado à Rua "G" nº 105 – Morro Santa Therezinha, município de Santos.

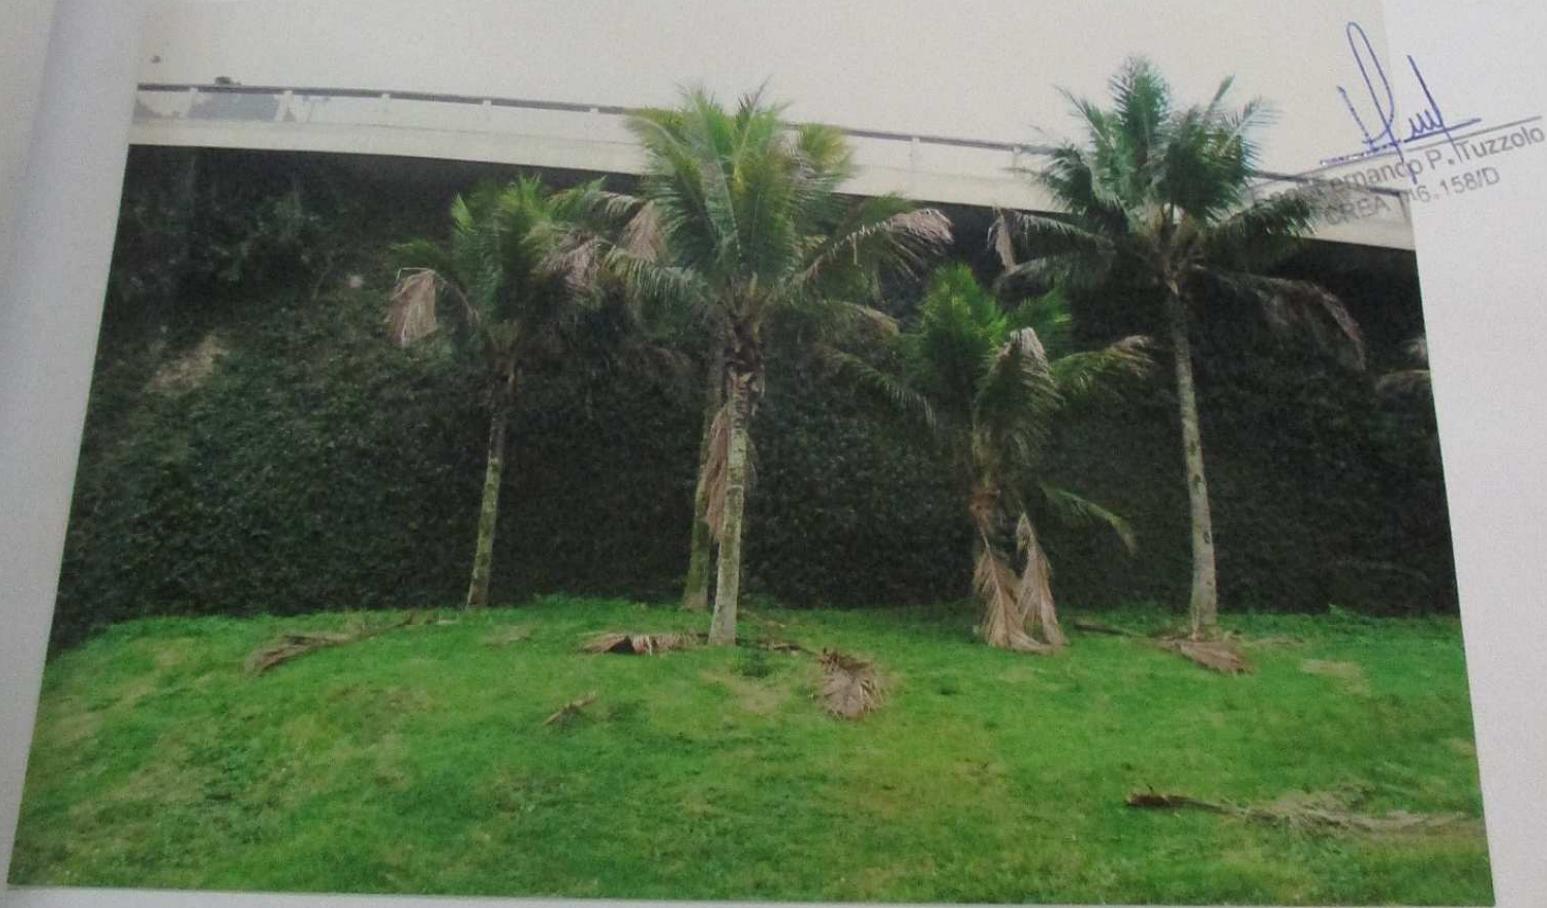
FOTO 03: Vista da área da piscina e lazer da edificação avaliada; o observador encontra-se na Rua "B" olhando para o imóvel que possui entrada pela Rua "G" nº 105.

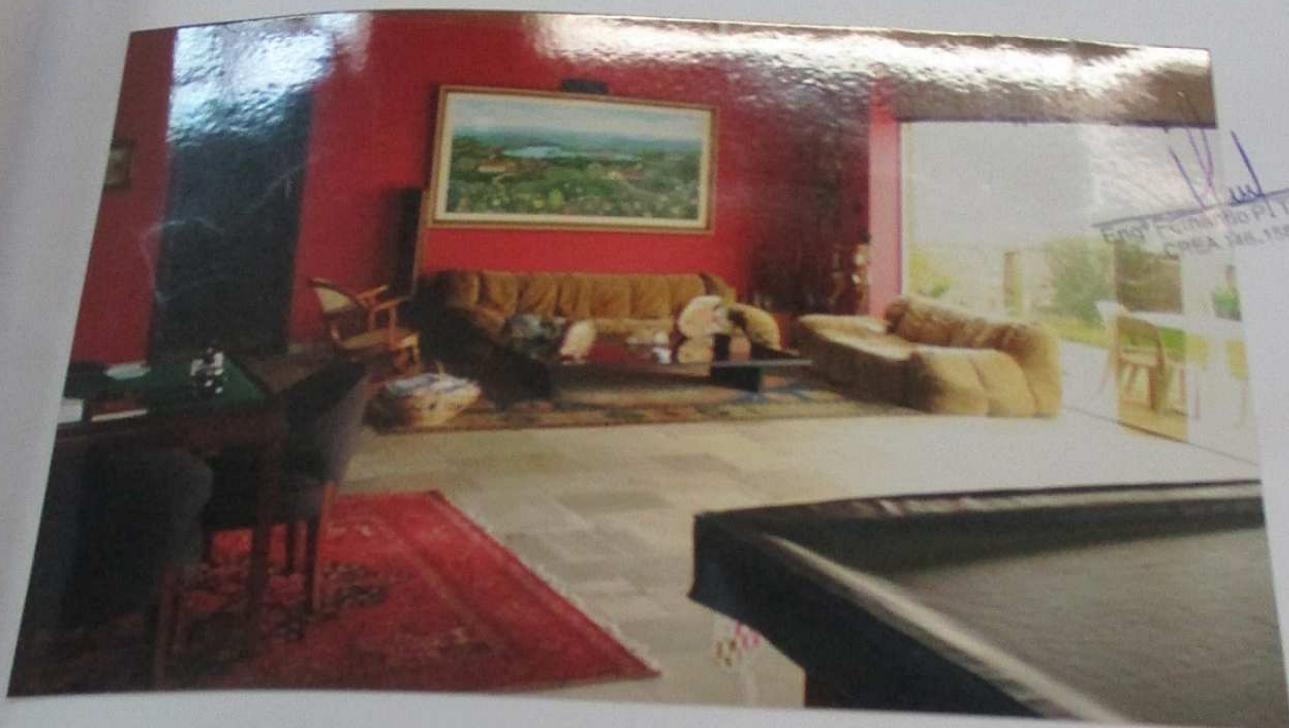
FOTO 04: Vista parcial do salão de jogos e lazer; o piso é revestido com pedras "goiás", as paredes revestidas com pintura látex sobre massa corrida, fôrro em laje, e portas de vidro temperado de 10 mm.

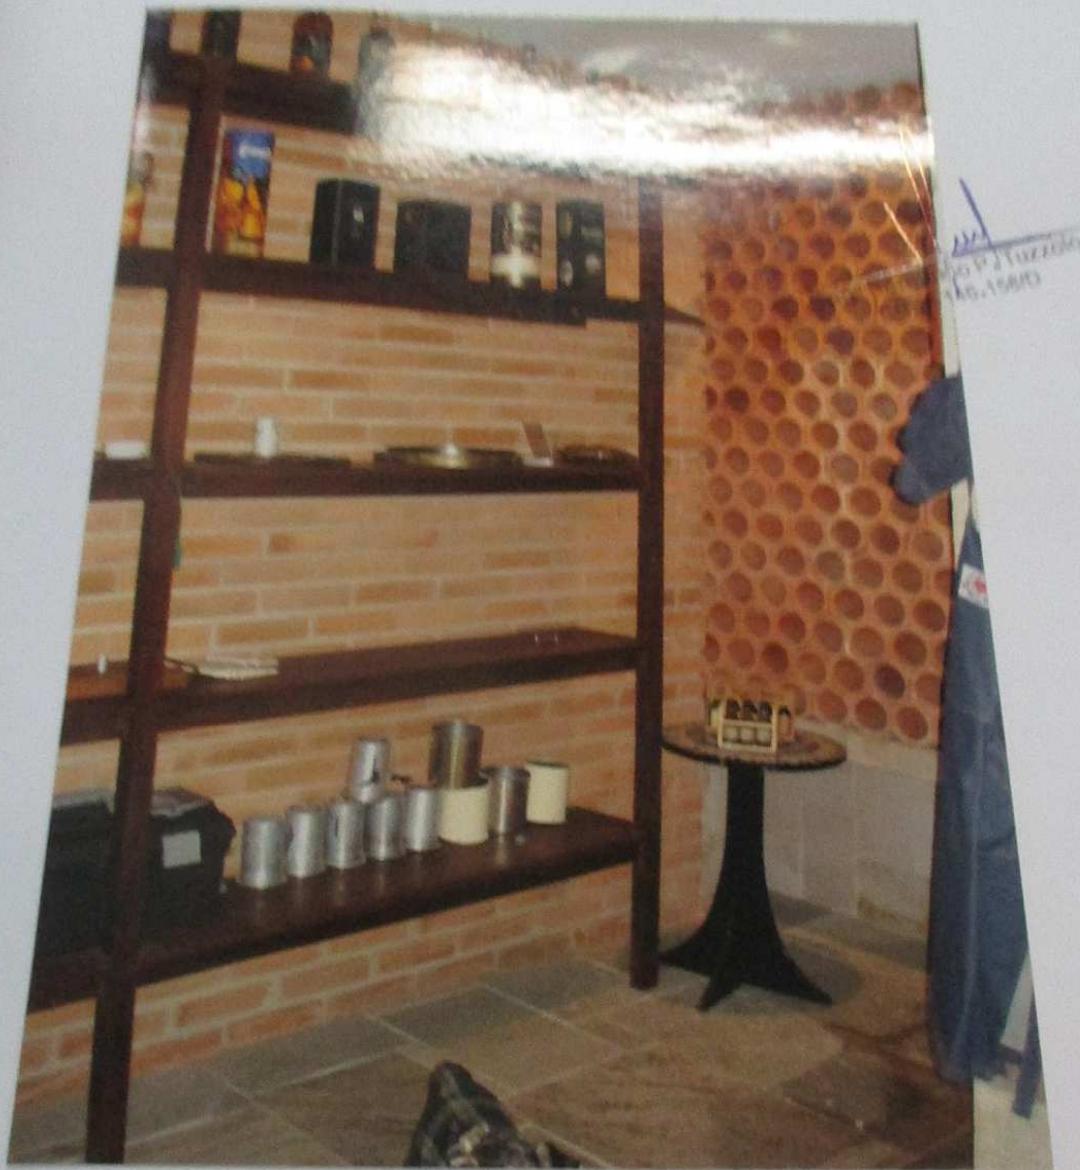
FOTO 05: Vista parcial da adega; o piso é revestido com pedras “goiás”, as paredes revestidas com tijolos aparentes e elementos vazados, e o fôrro de laje com rebaixo em gesso.

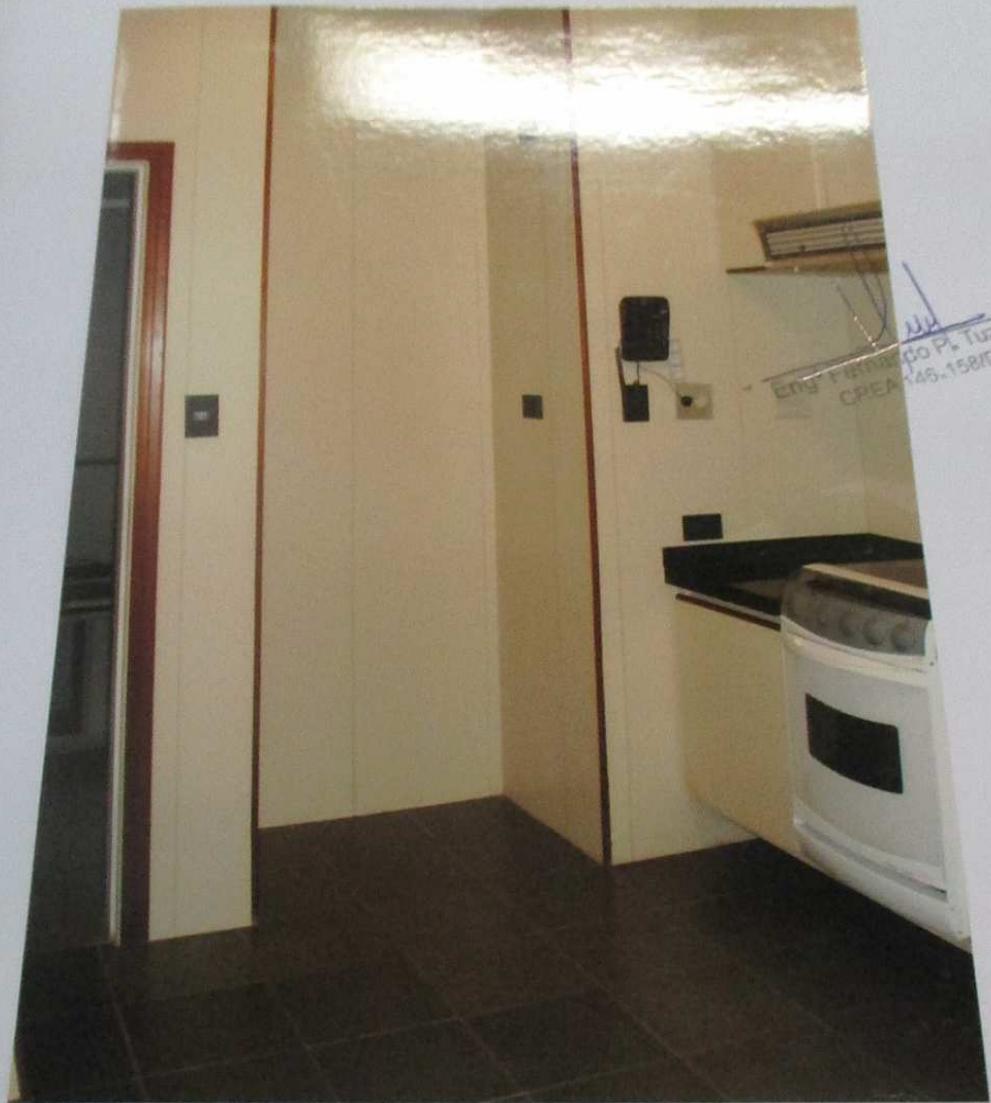
FOTO 06: Vista parcial da copa/cozinha de apoio ao salão de jogos; o piso é revestido com cerâmicas decoradas, as paredes em fórmica, e o fôrro em laje.

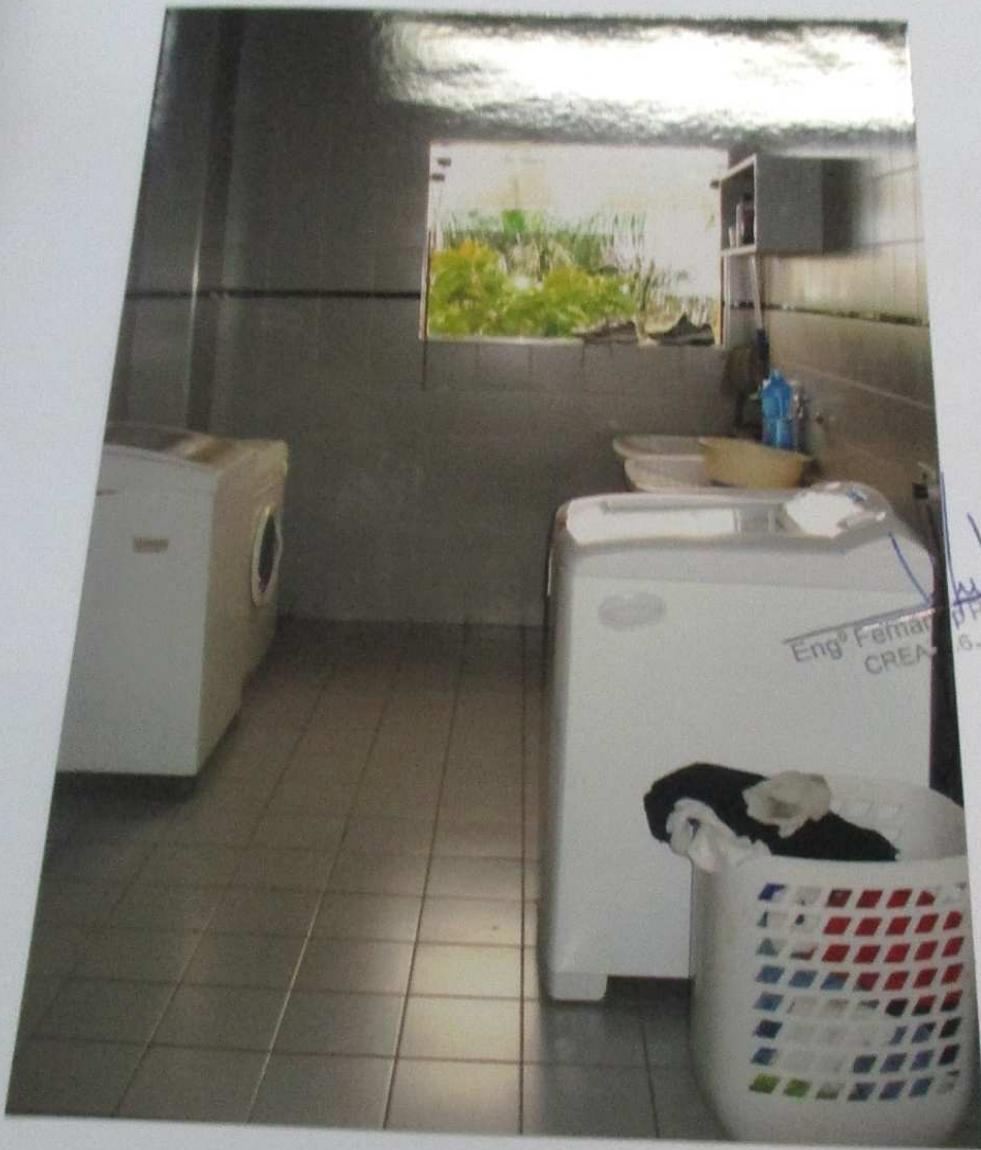
FOTO 07: Vista parcial da lavanderia; o piso é revestido com material cerâmico, paredes revestidas com azulejos decorados até o teto, fôrro rebaixado em gesso, e esquadria com vidro temperado.

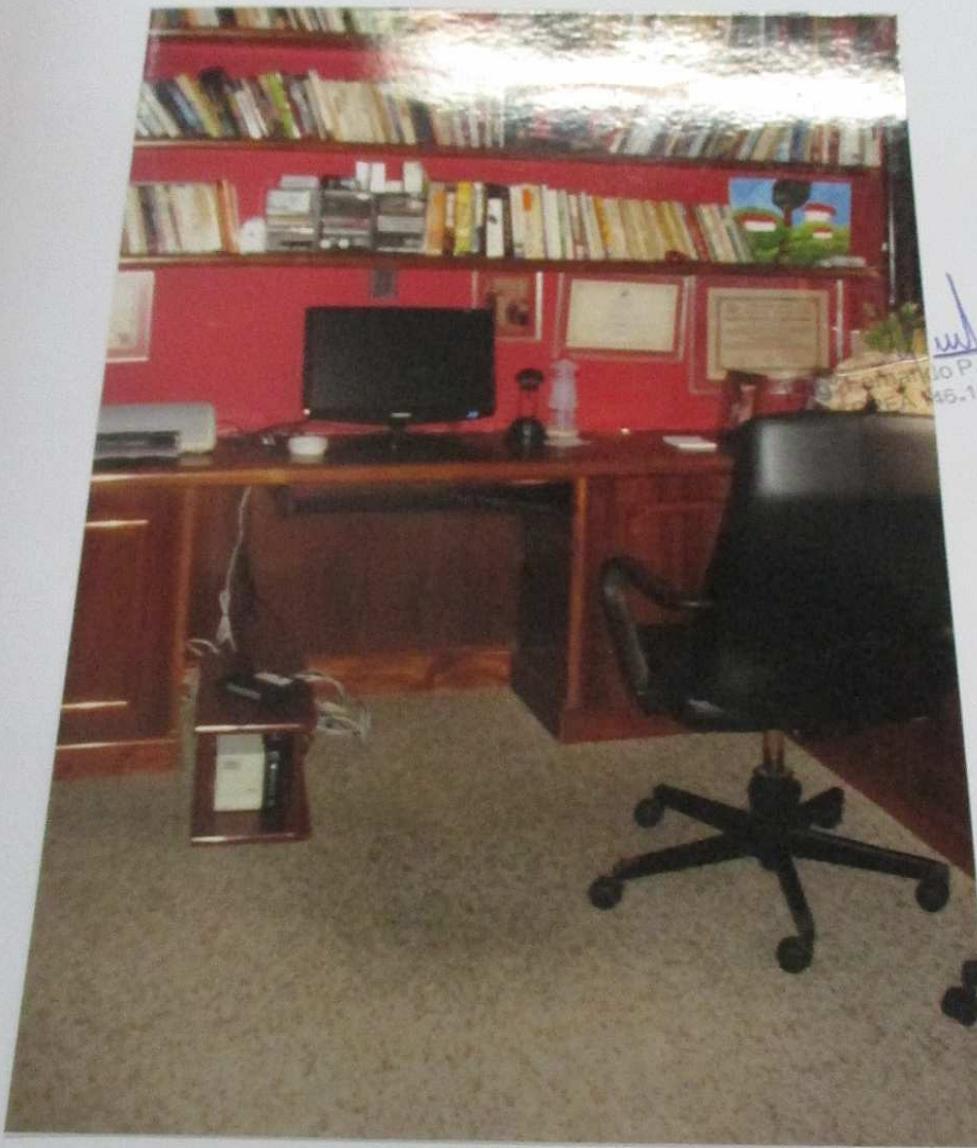
FOTO 08: Vista parcial do escritório; o piso é revestido em carpete, as paredes revestidas com pintura látex sobre massa corrida, o fôrro em laje, e a esquadria com vidro temperado.

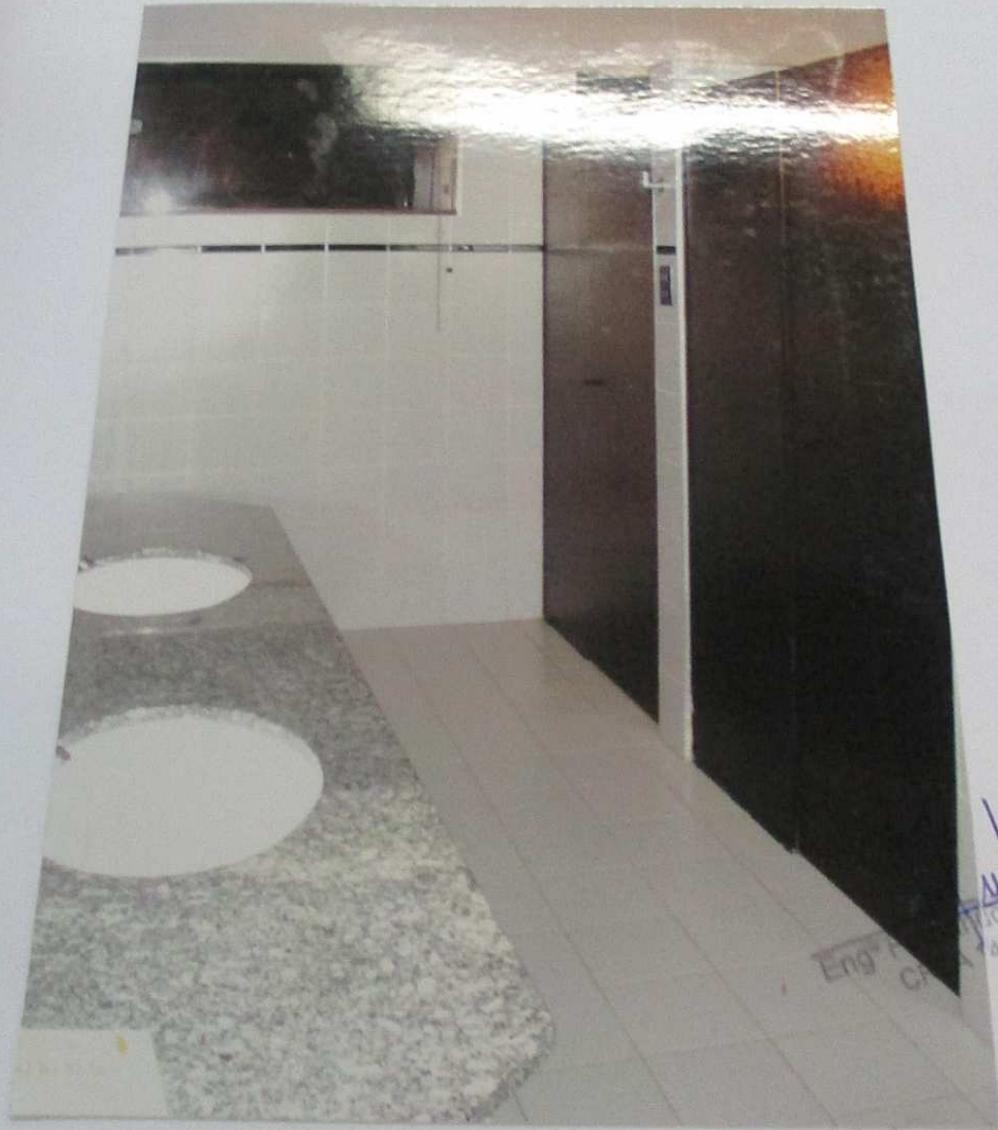
FOTO 09: Vista parcial do vestiário; o piso é revestido com cerâmicas decoradas, as paredes revestidas com azulejos decorados até o teto, e o fôrro em laje.

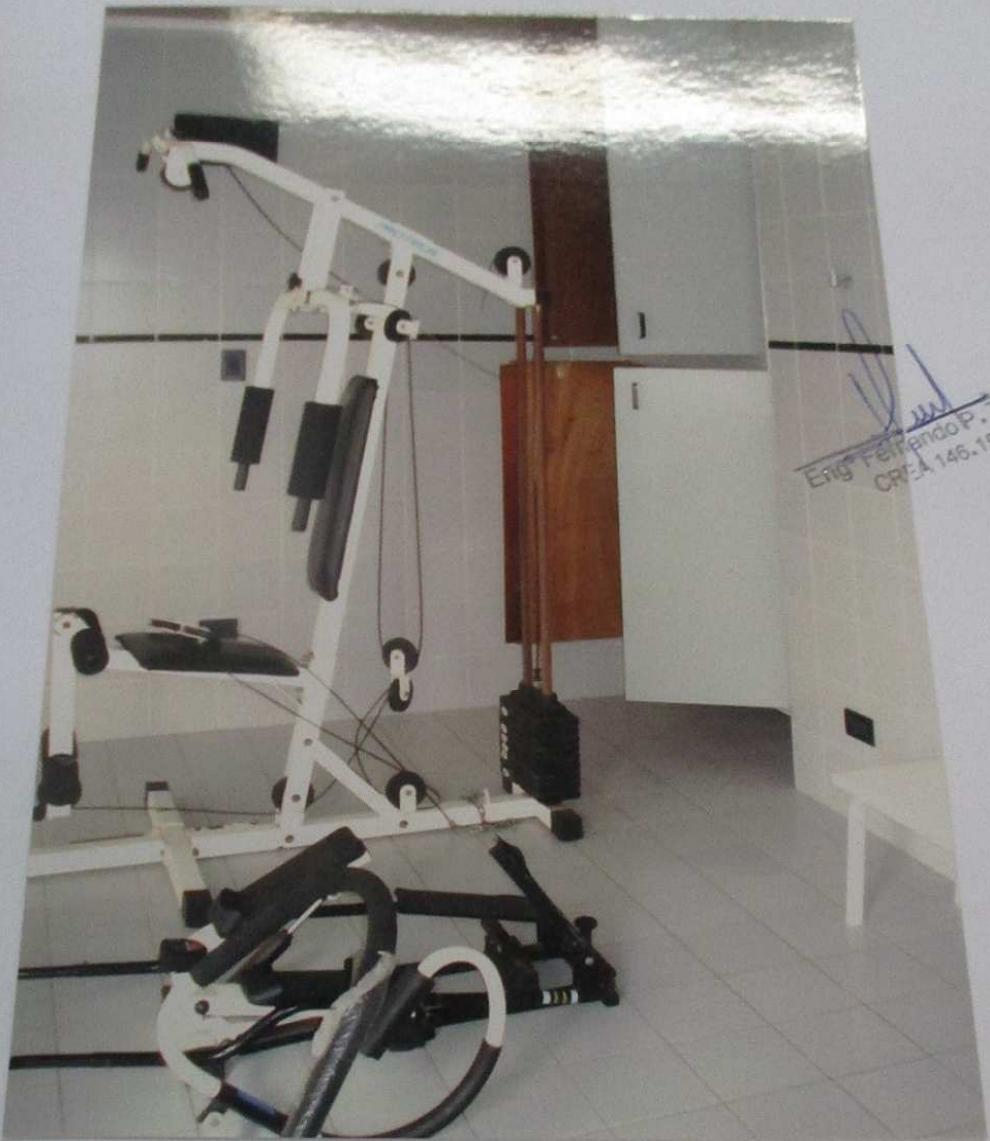
FOTO 10: Vista parcial da sala de ginástica; o piso é revestido com cerâmicas decoradas, as paredes revestidas com azulejos decorados até o teto, e porta de correr com vidro temperado 10 mm.

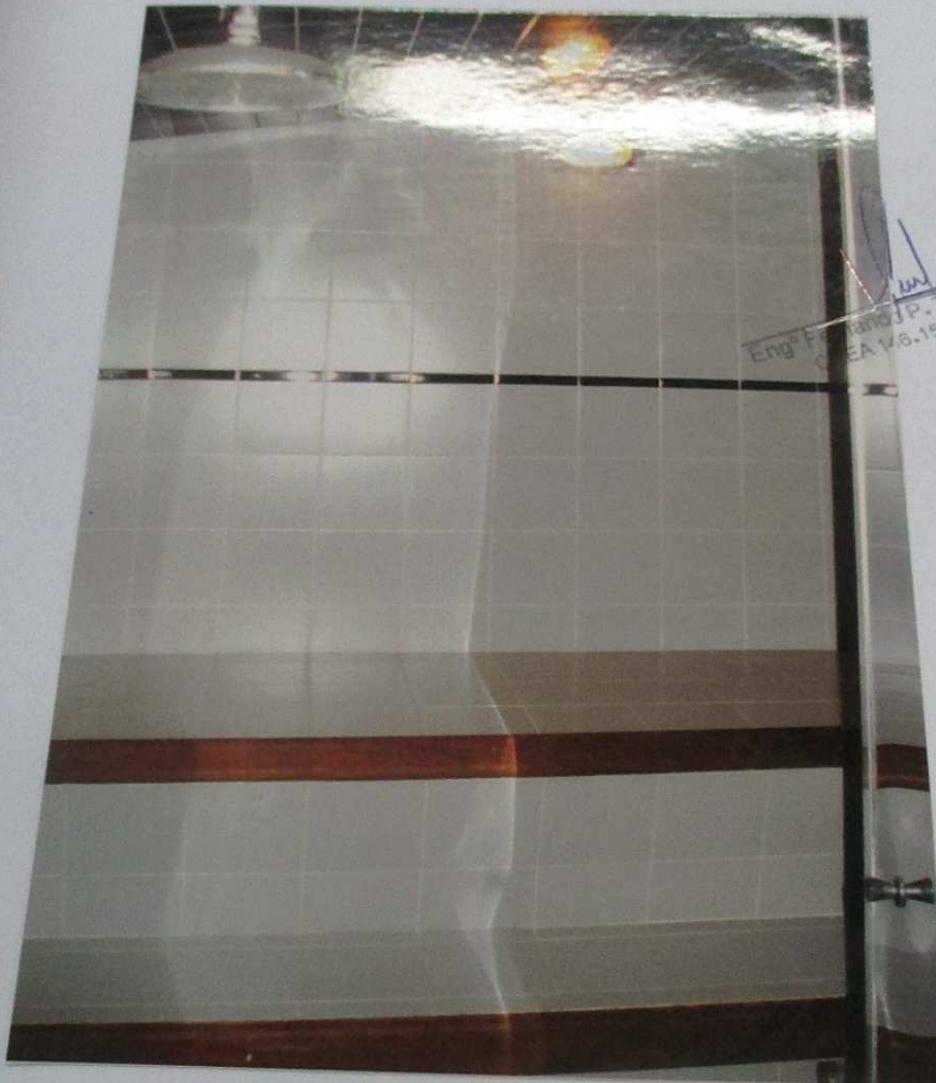
FOTO 11: Vista parcial da sauna úmida; o piso é revestido com cerâmicas decoradas, as paredes com azulejos decorados até o teto, e o fôrro em laje.

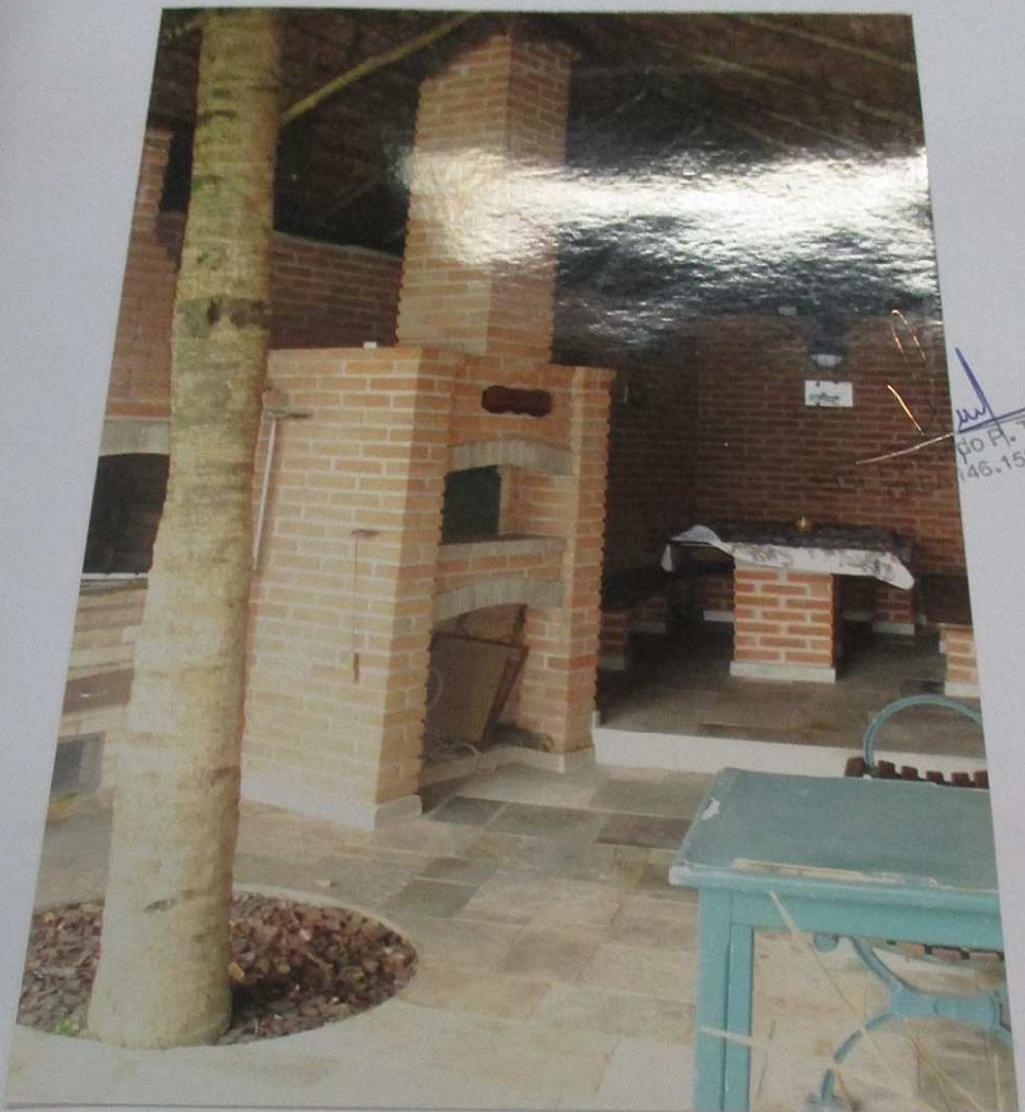
FOTO 12: Vista parcial da churrasqueira; o piso é revestido com pedras “goiás”, as paredes revestidas com tijolos refratários.

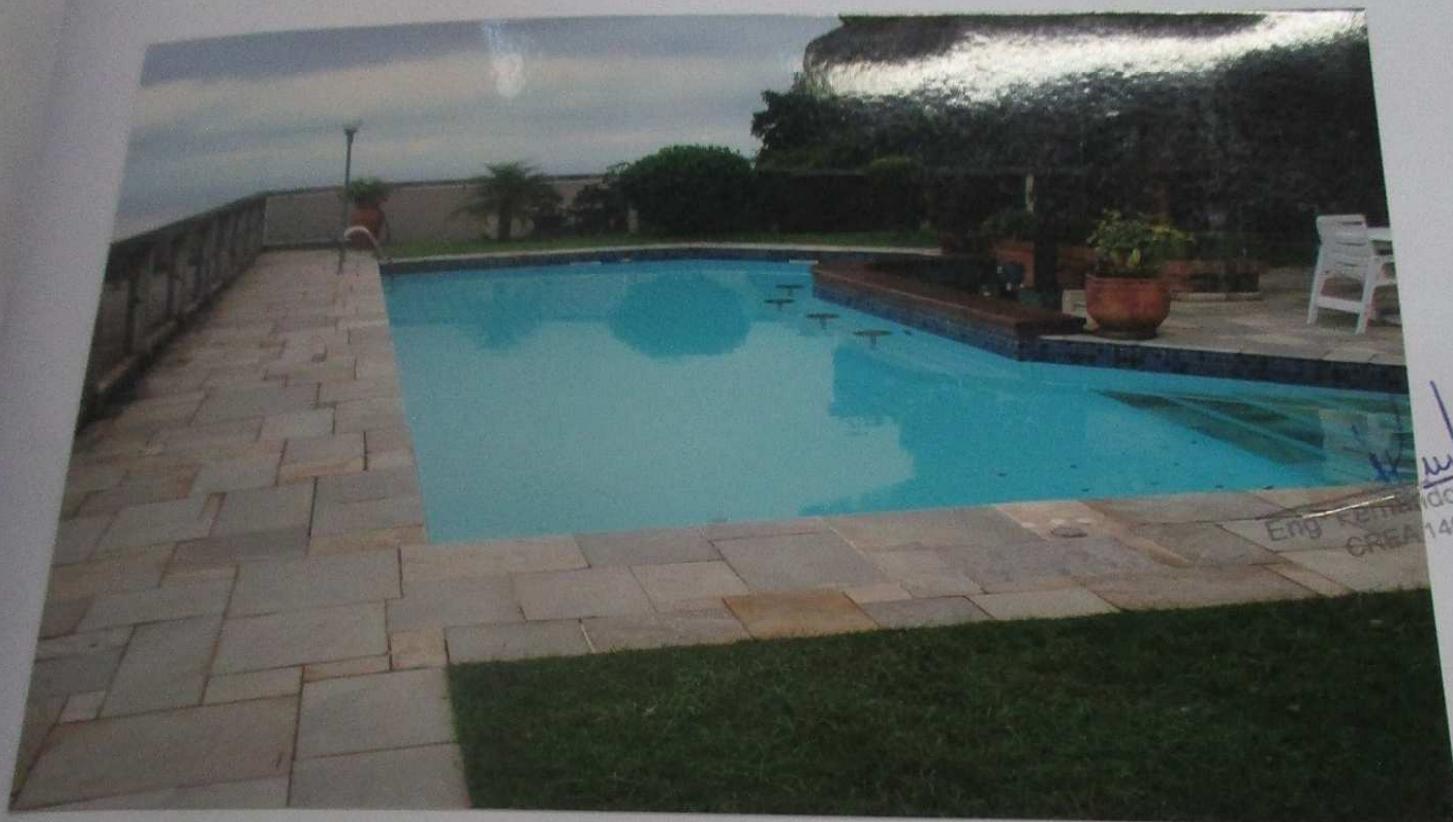
FOTO 13: Vista parcial da piscina e deck; as paredes laterais e de fundo são revestidas com azulejos, e a borda/deck com pedras “goiás”.

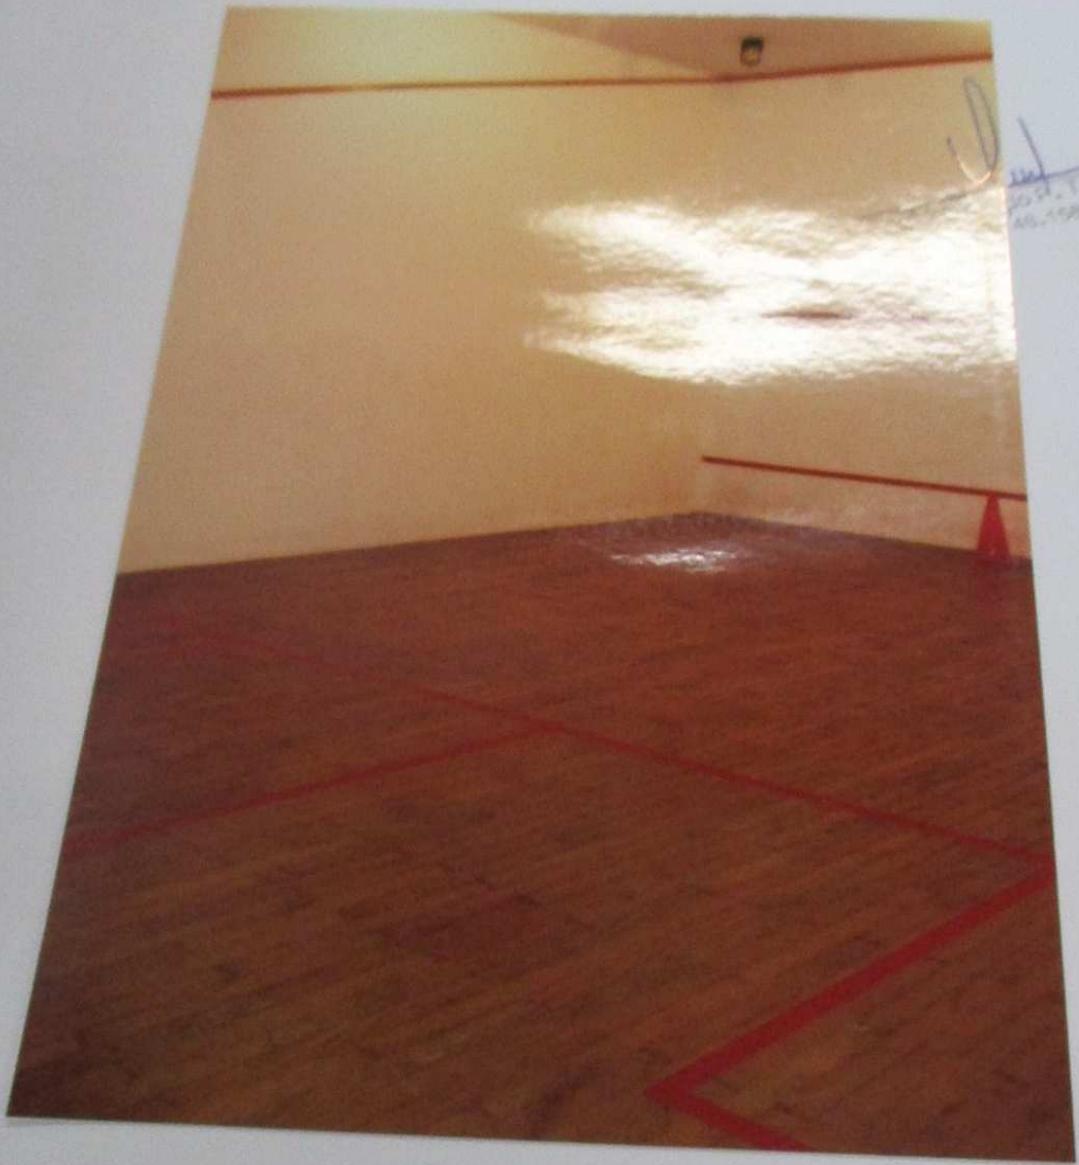
FOTO 14: Vista parcial da quadra de squash; o piso é revestido com tacos de madeira e as paredes com pintura sobre massa corrida.

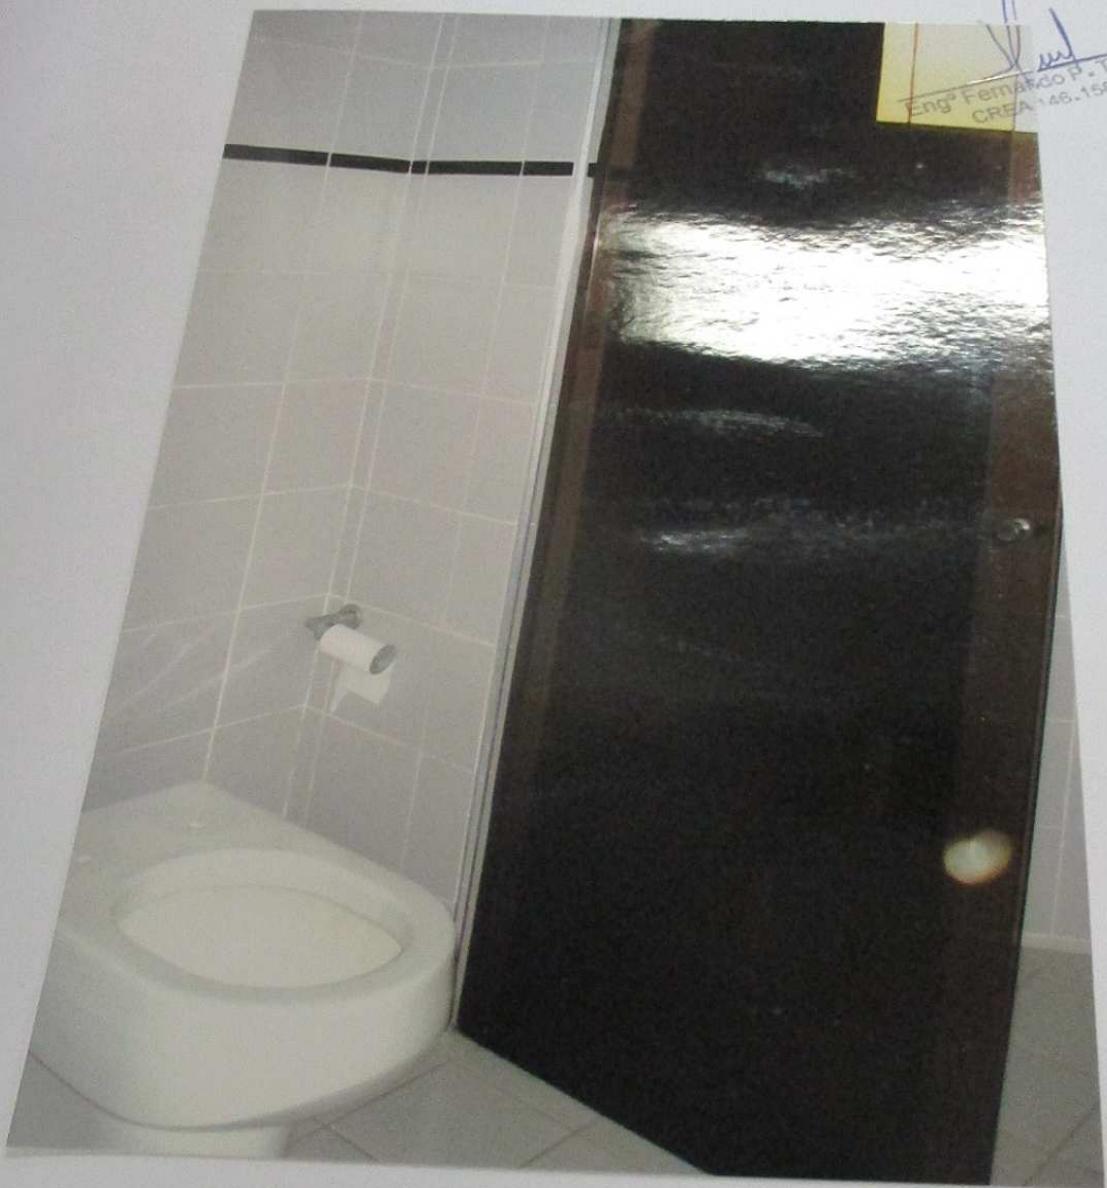
FOTO 15: Vista parcial do banheiro; o piso é revestido com cerâmicas decoradas, as paredes revestidas com azulejos decorados até o teto, o fôrro rebaixado de gesso, e esquadria com vidro temperado 10 mm.

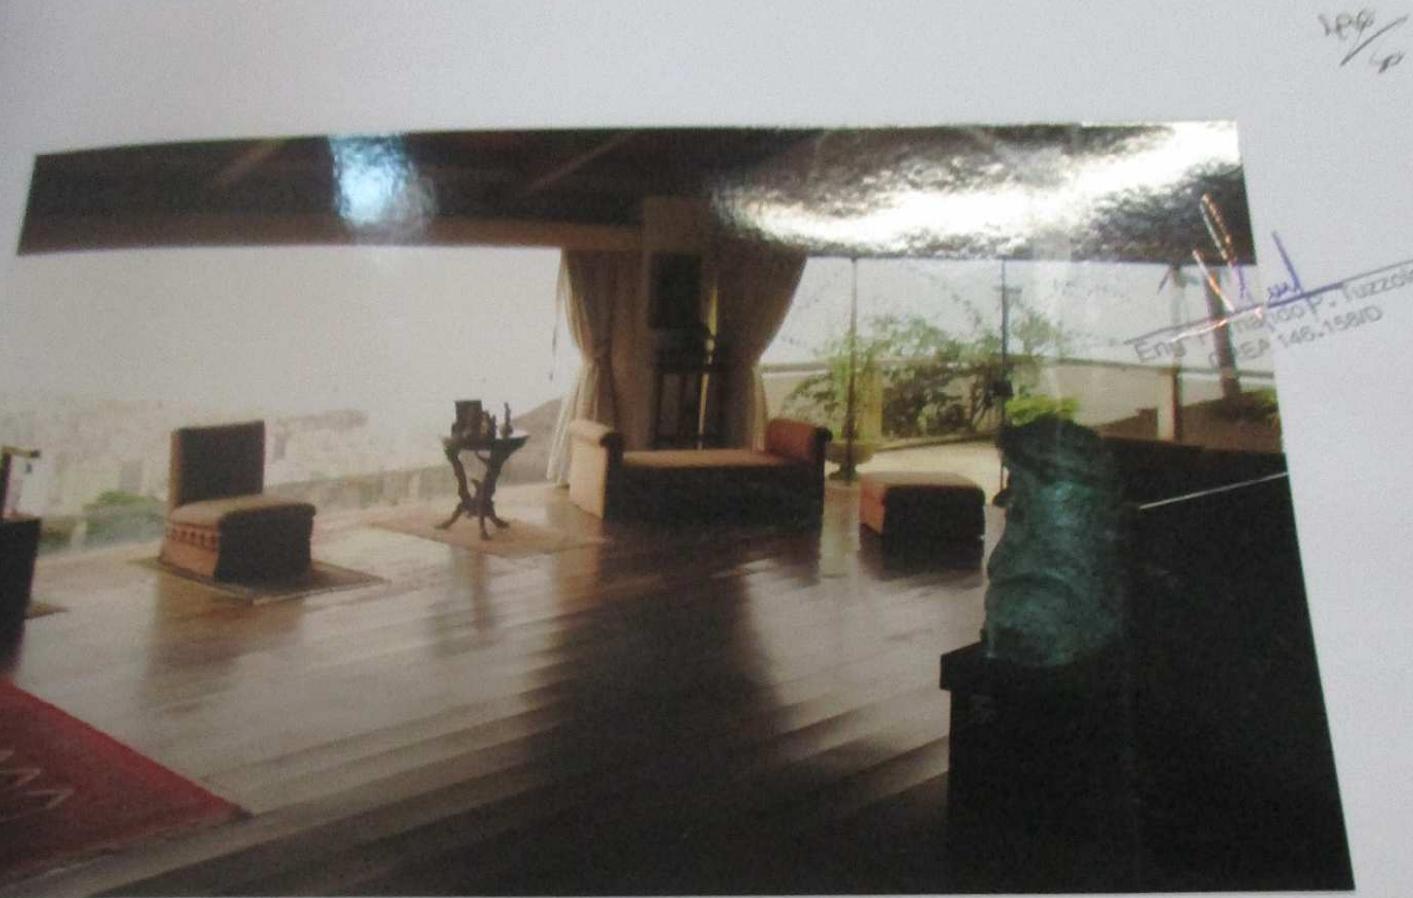
FOTO 16: Vista parcial da sala – living; com o observador posicionado próximo à escada do hall de entrada olhando em direção a frente; o piso é revestido com tábuas corridas de madeira, as paredes revestidas com pintura látex sobre massa corrida, o teto em concreto aparente e molduras de madeira, e fechamento frontal com vidro temperado 10 mm.

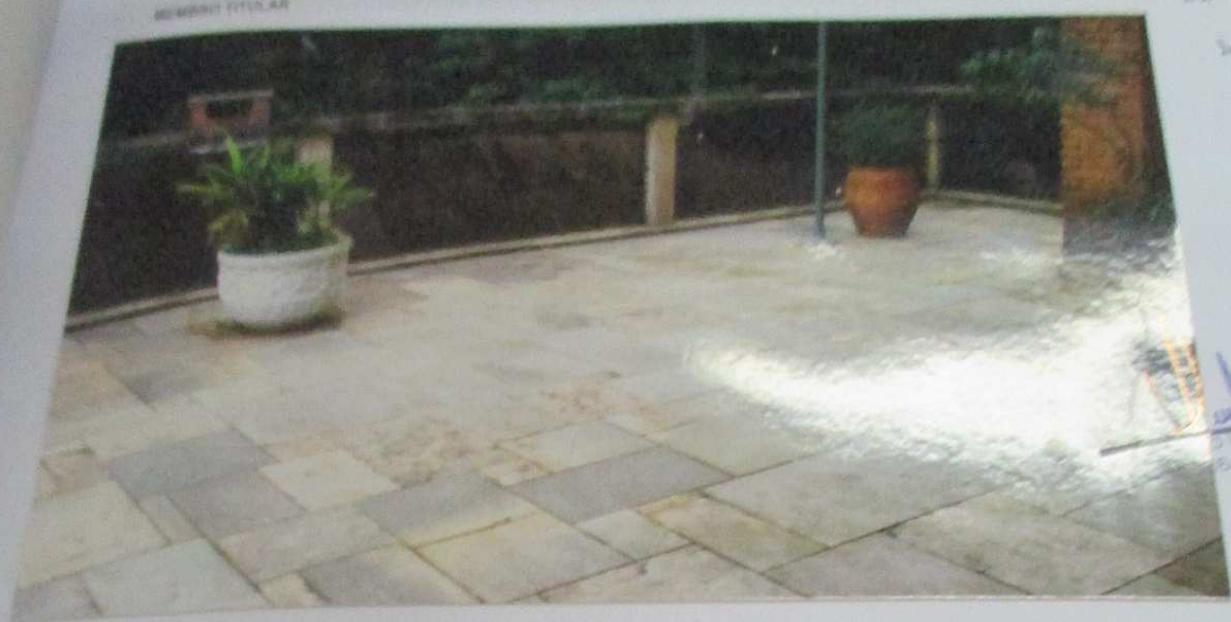
FOTO 18: Vista parcial da varanda ao lado da sala-living, com o piso revestido com pedra "goiás".

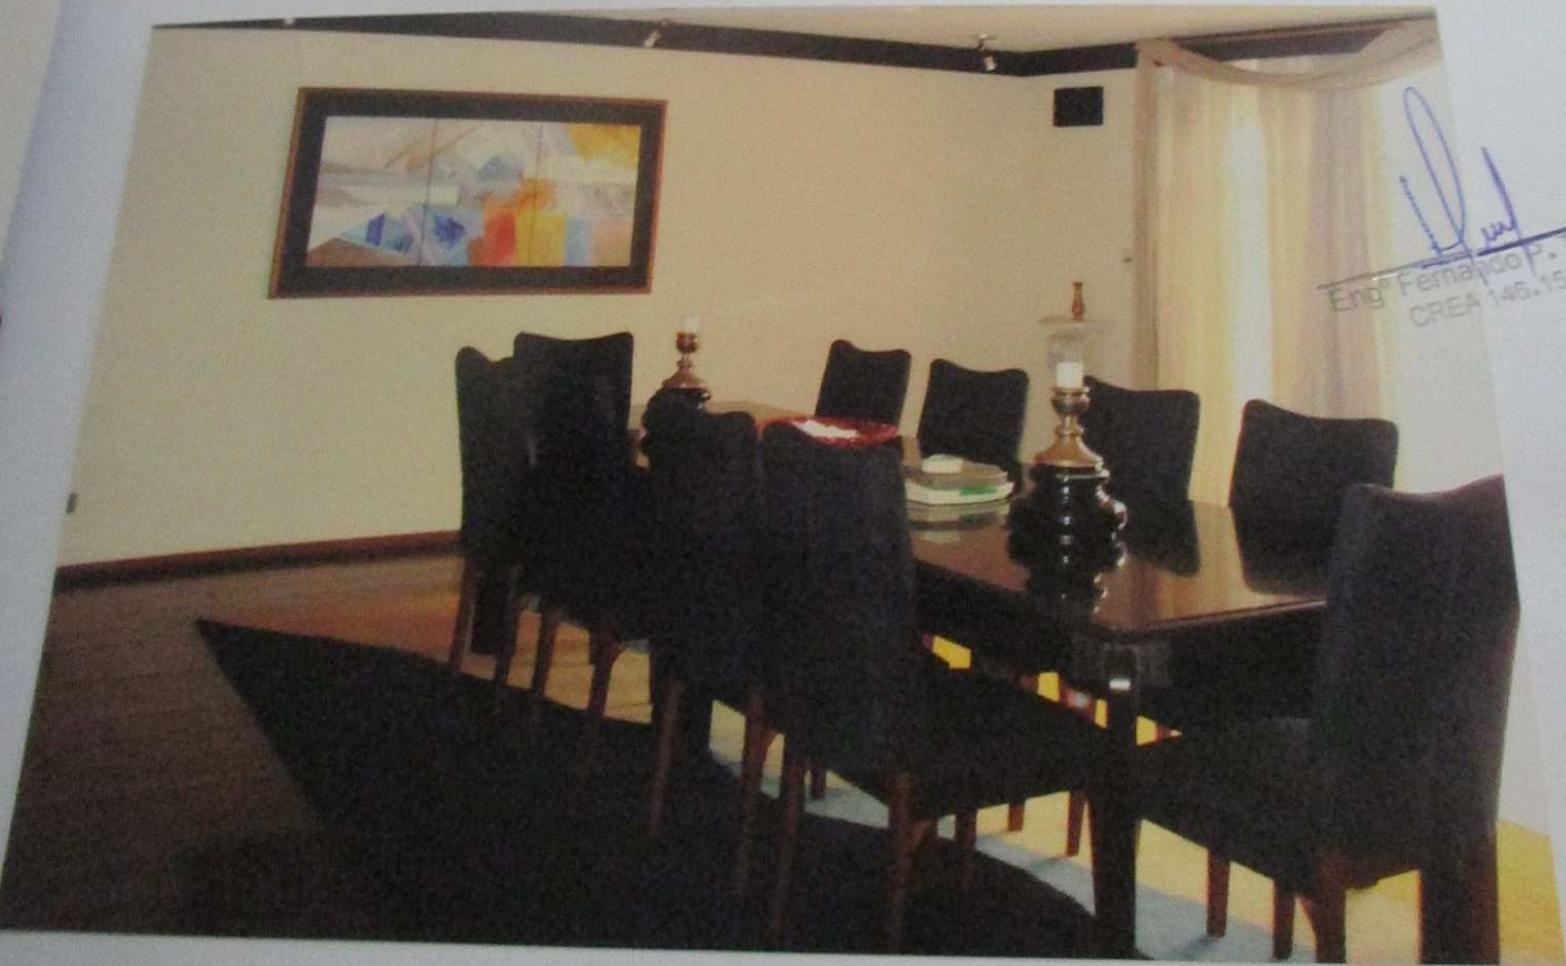
FOTO 19: Vista parcial da sala de jantar; o piso é revestido com tábuas corridas de madeira, as paredes com pintura látex sobre massa corrida e forro em laje com rebaixo em gesso, e vidro temperado 10 mm.

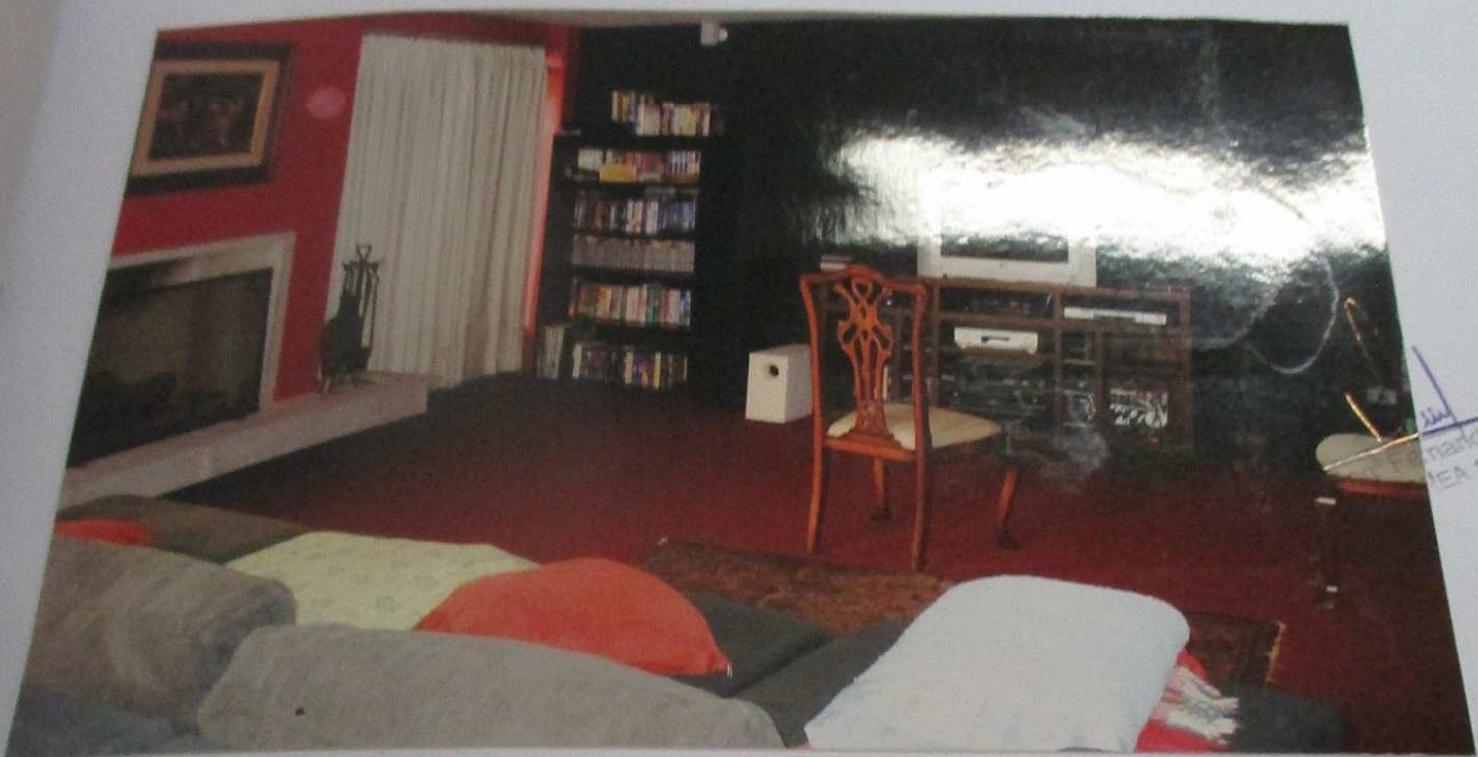
FOTO 20: Vista parcial do "home-theater"; o piso é revestido com corração de carpete, as paredes com pintura látex sobre massa corrida, fôrro em laje e rebaixo em gesso, e vão com vidro temperado.
