L A U D O

- OBJETIVO DO LAUDO: AVALIAÇÃO DE IMÓVEL

- IMÓVEL: CONDOMÍNIO VILA RESIDENCIAL JARDINS DE SANTA THEREZA – RUA “G” Nº 105 LOTES B-21 e G-22 MATRÍCULA Nº 34.371 (Termo de Penhora – fls. 400) “MORRO SANTA THEREZINHA” MUNICÍPIO DE SANTOS - SP

- DATA-BASE: JULHO / 2009

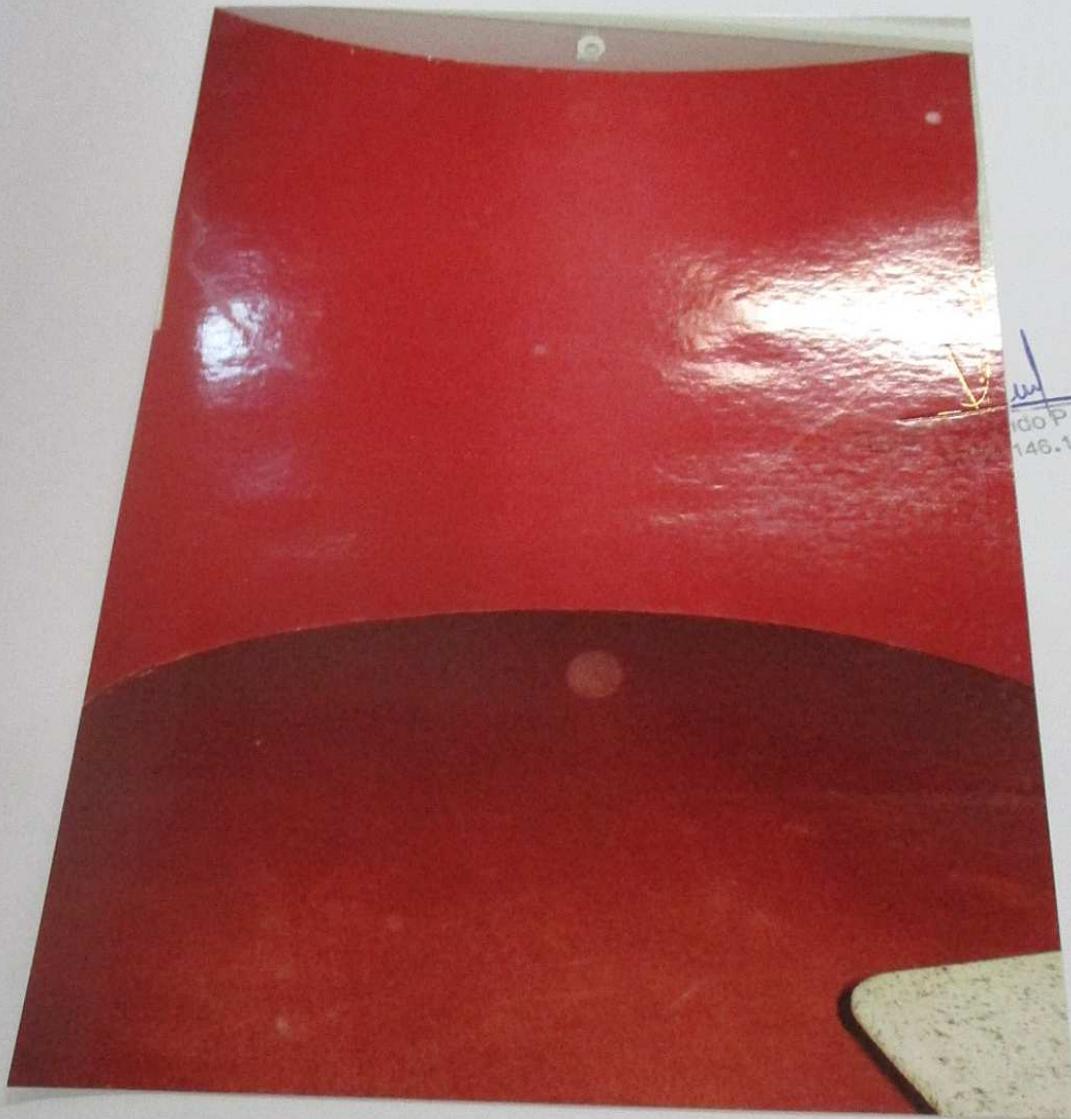
FOTO 21: Vista parcial do estúdio; o piso é revestido com forração de carpete, as paredes revestidas com pintura látex sobre massa corrida, o fôrro em laje e rebaixo de gesso, e vão com vidro temperado.

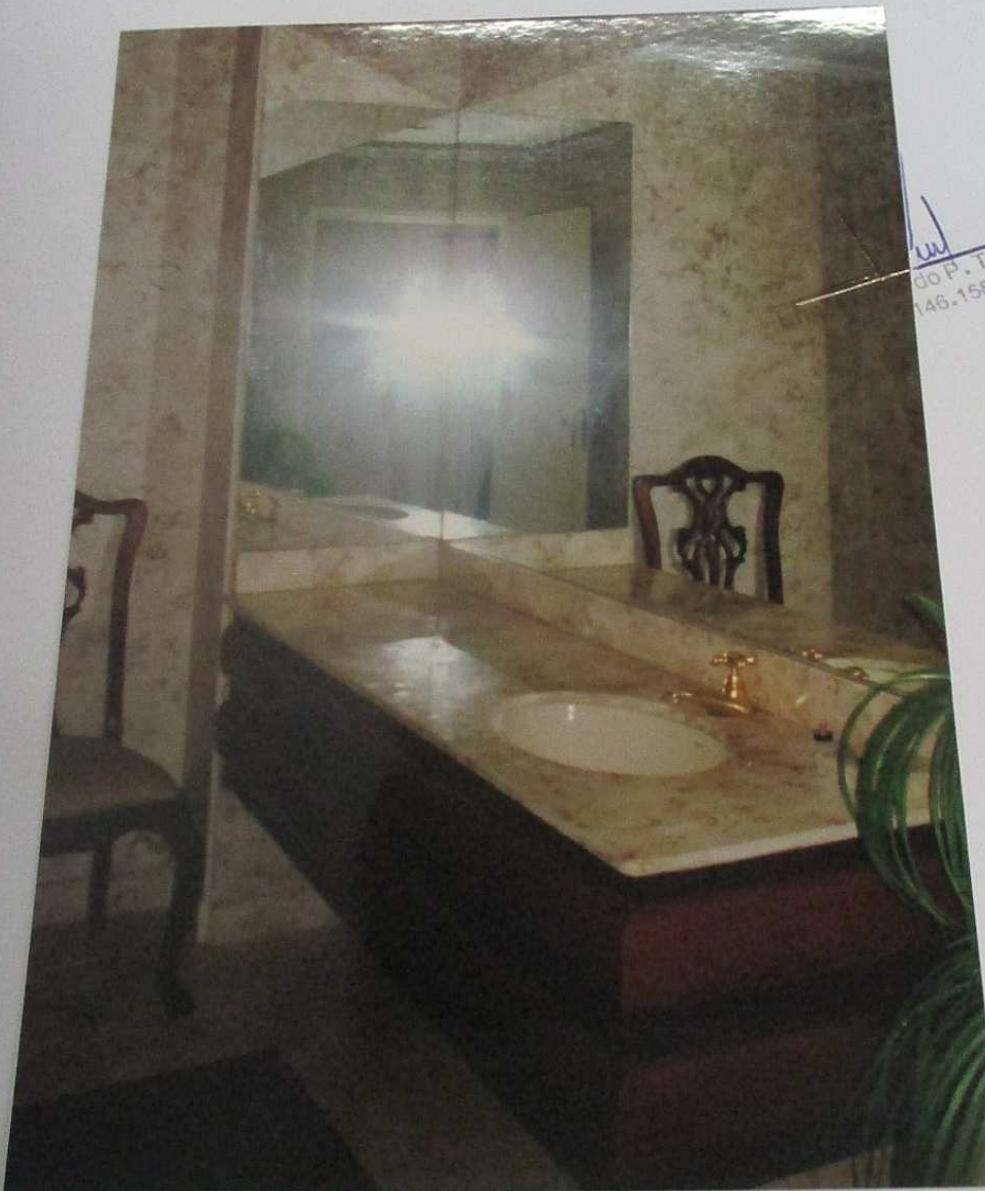
FOTO 22: Vista parcial do lavabo; o piso e as paredes são revestidas com mármore "travertino", o fôrro com rebaixo de gesso e o vão com vidro temperado.

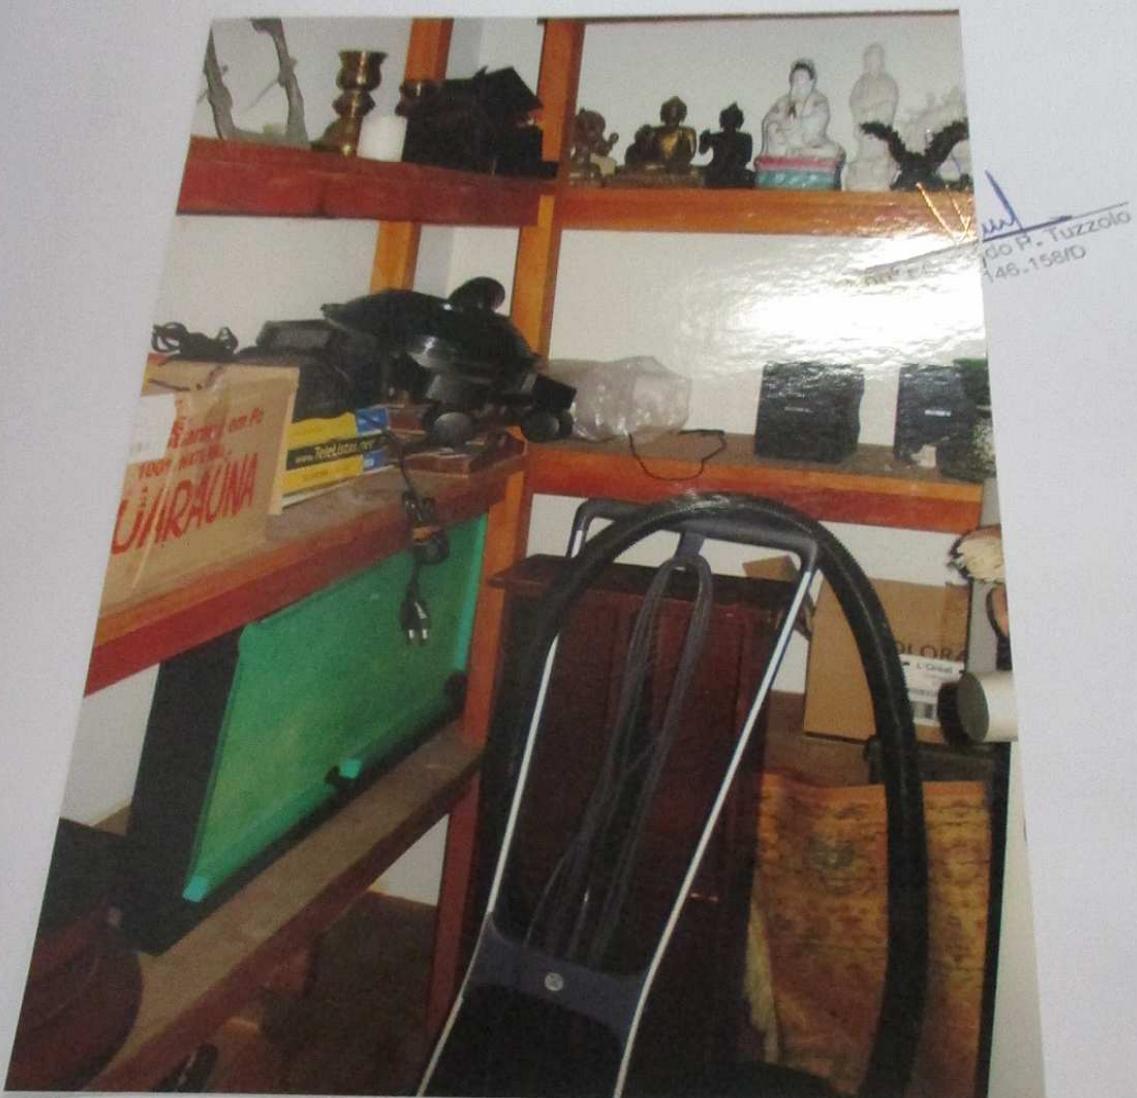
FOTO 23: Vista parcial do quarto de despejo; o piso é revestido com forração de carpete, as paredes revestidas com pintura látex sobre massa corrida, o fôrro em laje e porta treliçada de madeira.

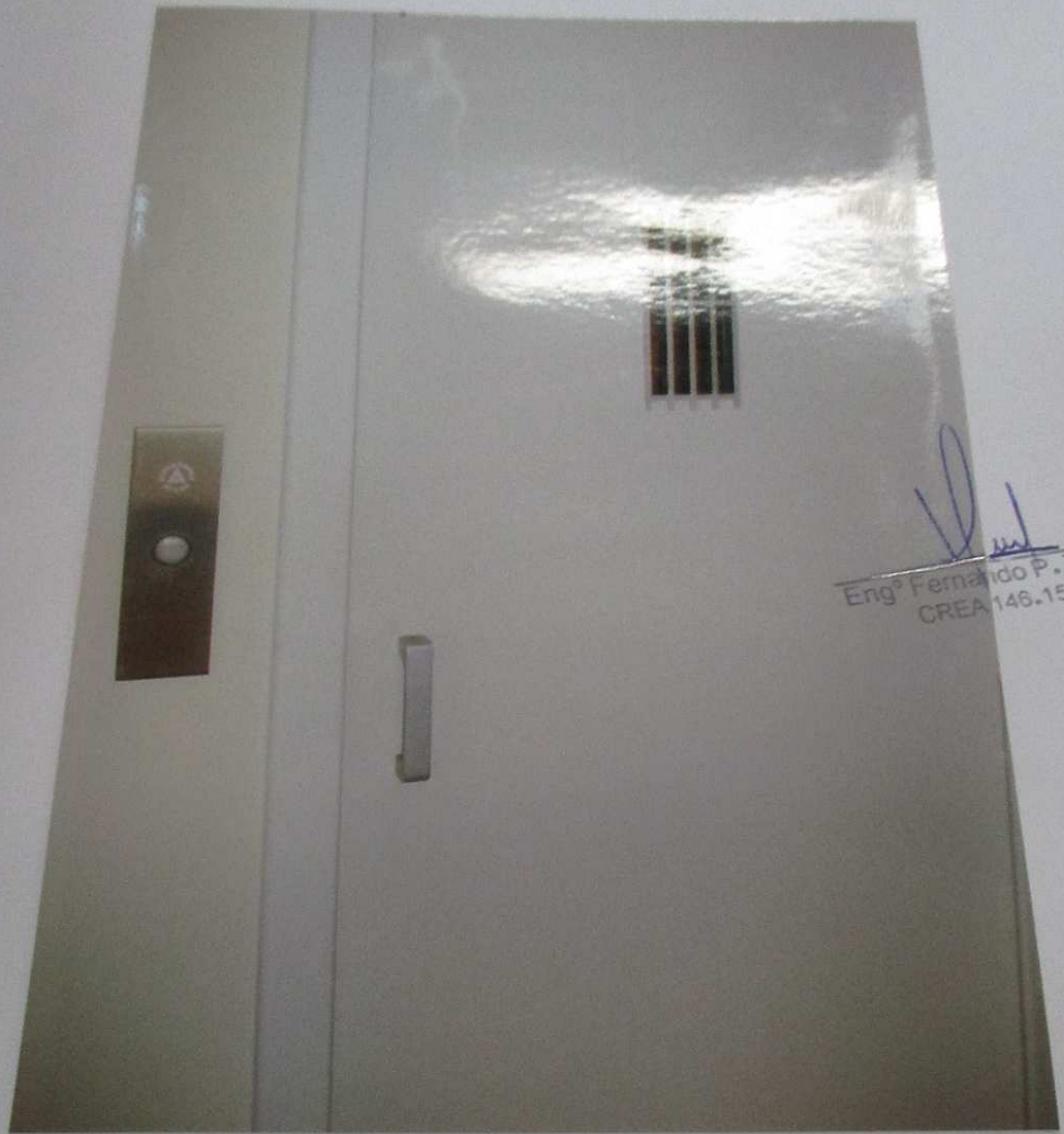
FOTO 24: Vista da porta do elevador marca "Atlas Schindler" que serve aos três pavimentos, além da escada social e de serviço.

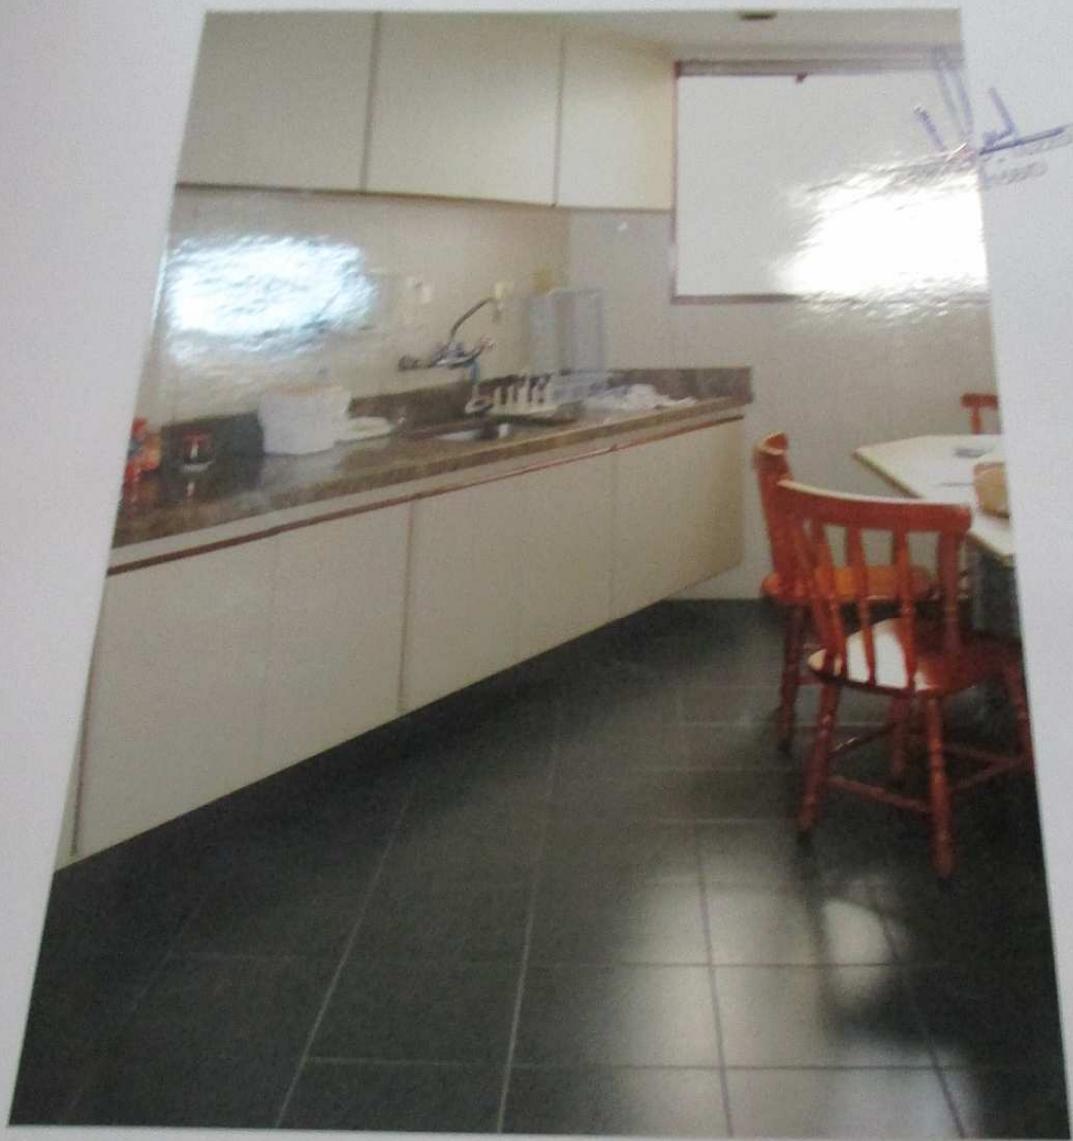
FOTO 25: Vista parcial da copa; o piso é revestido com cerâmicas decoradas, as paredes revestidas em fórmica, o fôrro em laje rebaixo com gesso, e esquadria metálica com vidro temperado.

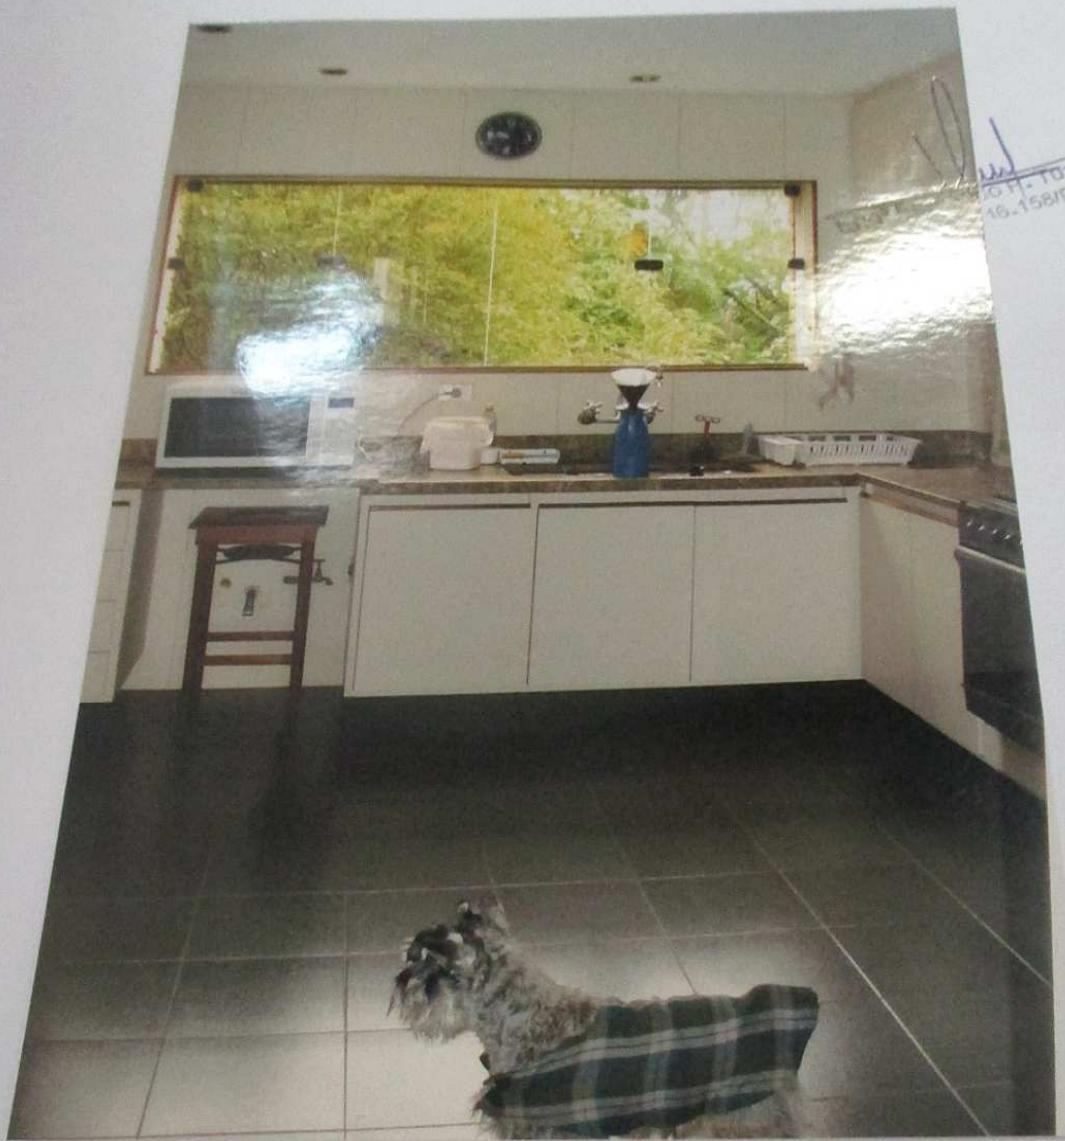
FOTO 26: Vista parcial da cozinha; o piso é revestido com cerâmicas decoradas, as paredes revestidas em fórmica, o fôrro em laje rebaixo em gesso, e esquadria metálica com vidro temperado.

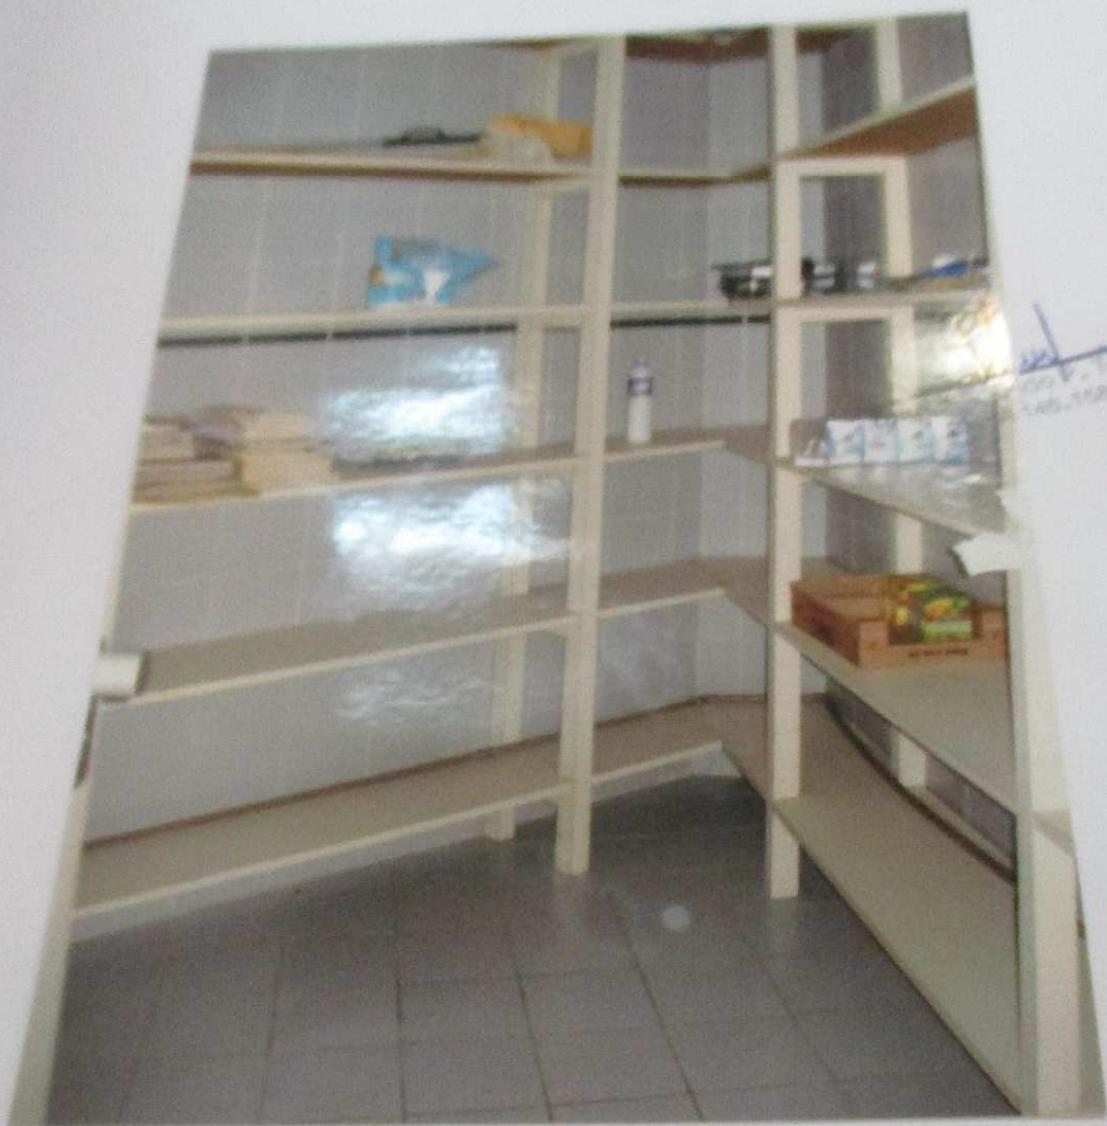
FOTO 27: Vista parcial da despensa; o piso é revestido com cerâmicas decoradas, as paredes revestidas com azulejos decorados até o teto, o fôrro em laje, e porta treliçada de madeira.

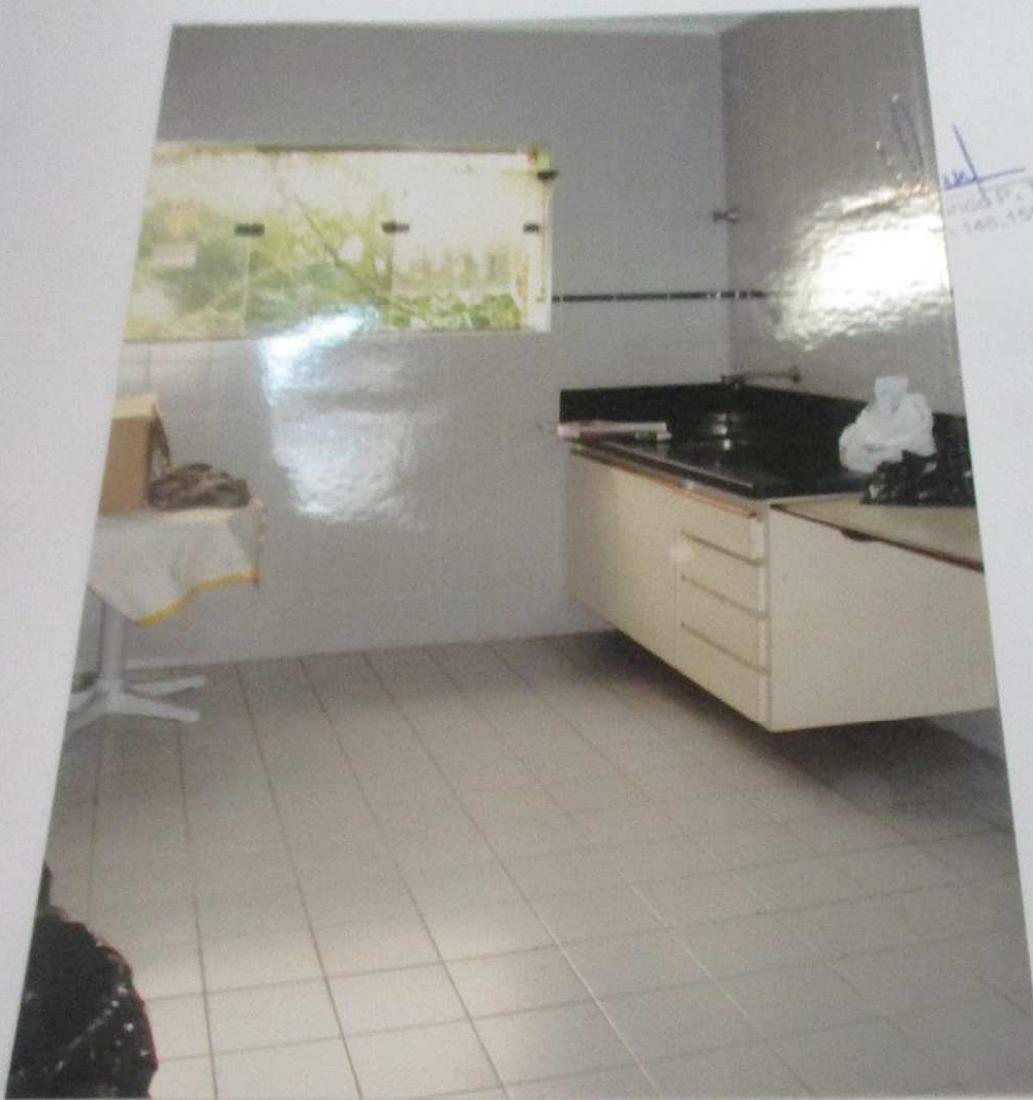
FOTO 28: Vista parcial da copa de serviço; o piso é revestido com material cerâmico, as paredes revestidas com azulejos até o teto, o fôrro em laje e vão com vidro temperado.

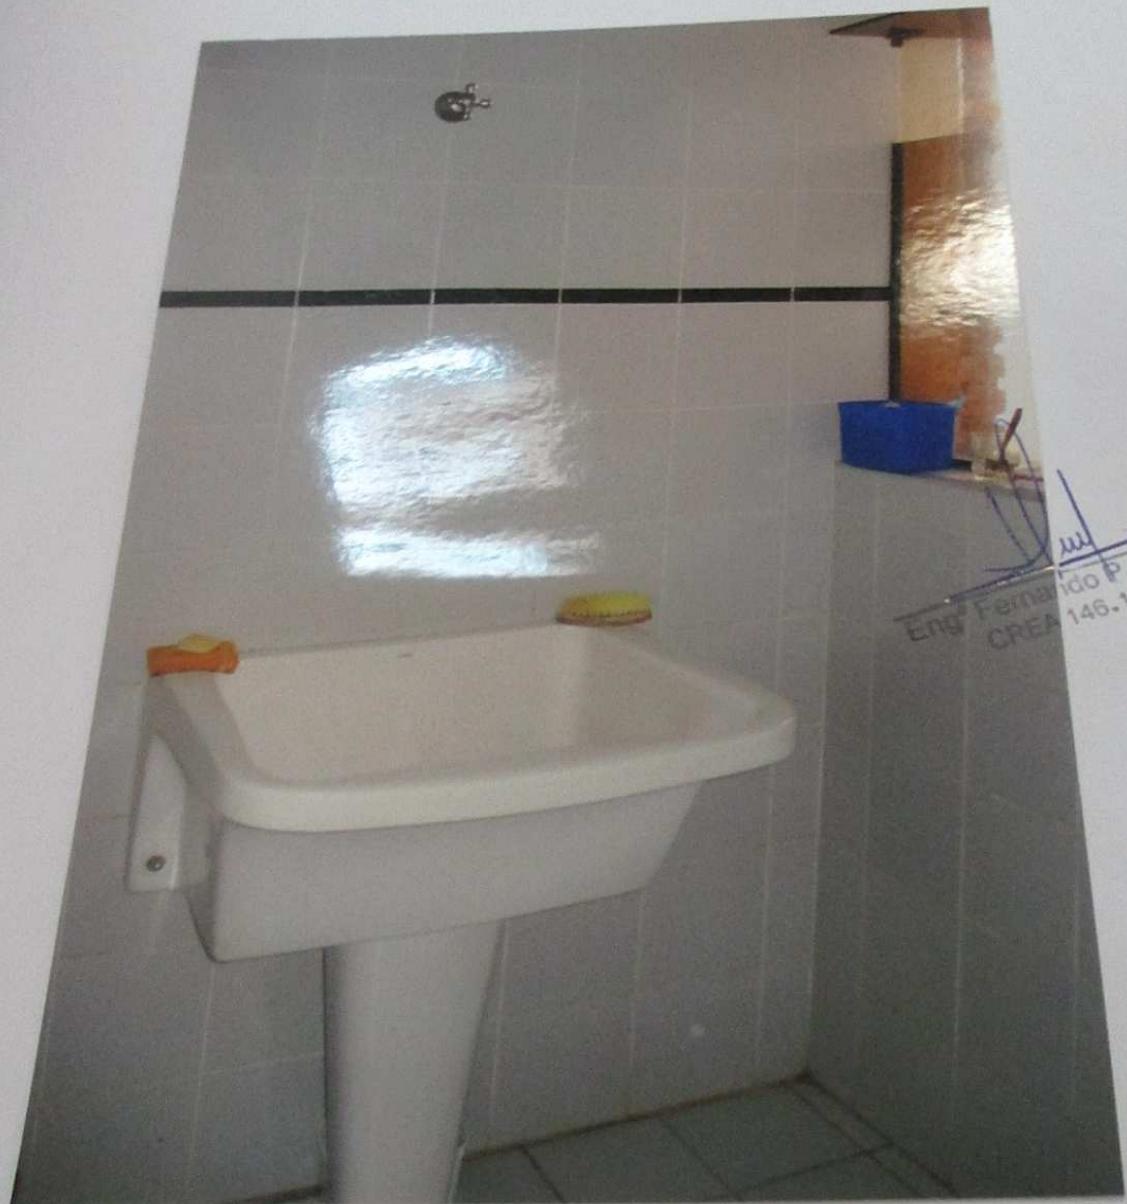
FOTO 29: Vista parcial da área de serviço/lavanderia; o piso é revestido com material cerâmico, as paredes revestidas com azulejos decorados até o teto, o fôrro em laje e vão com vidro temperado.

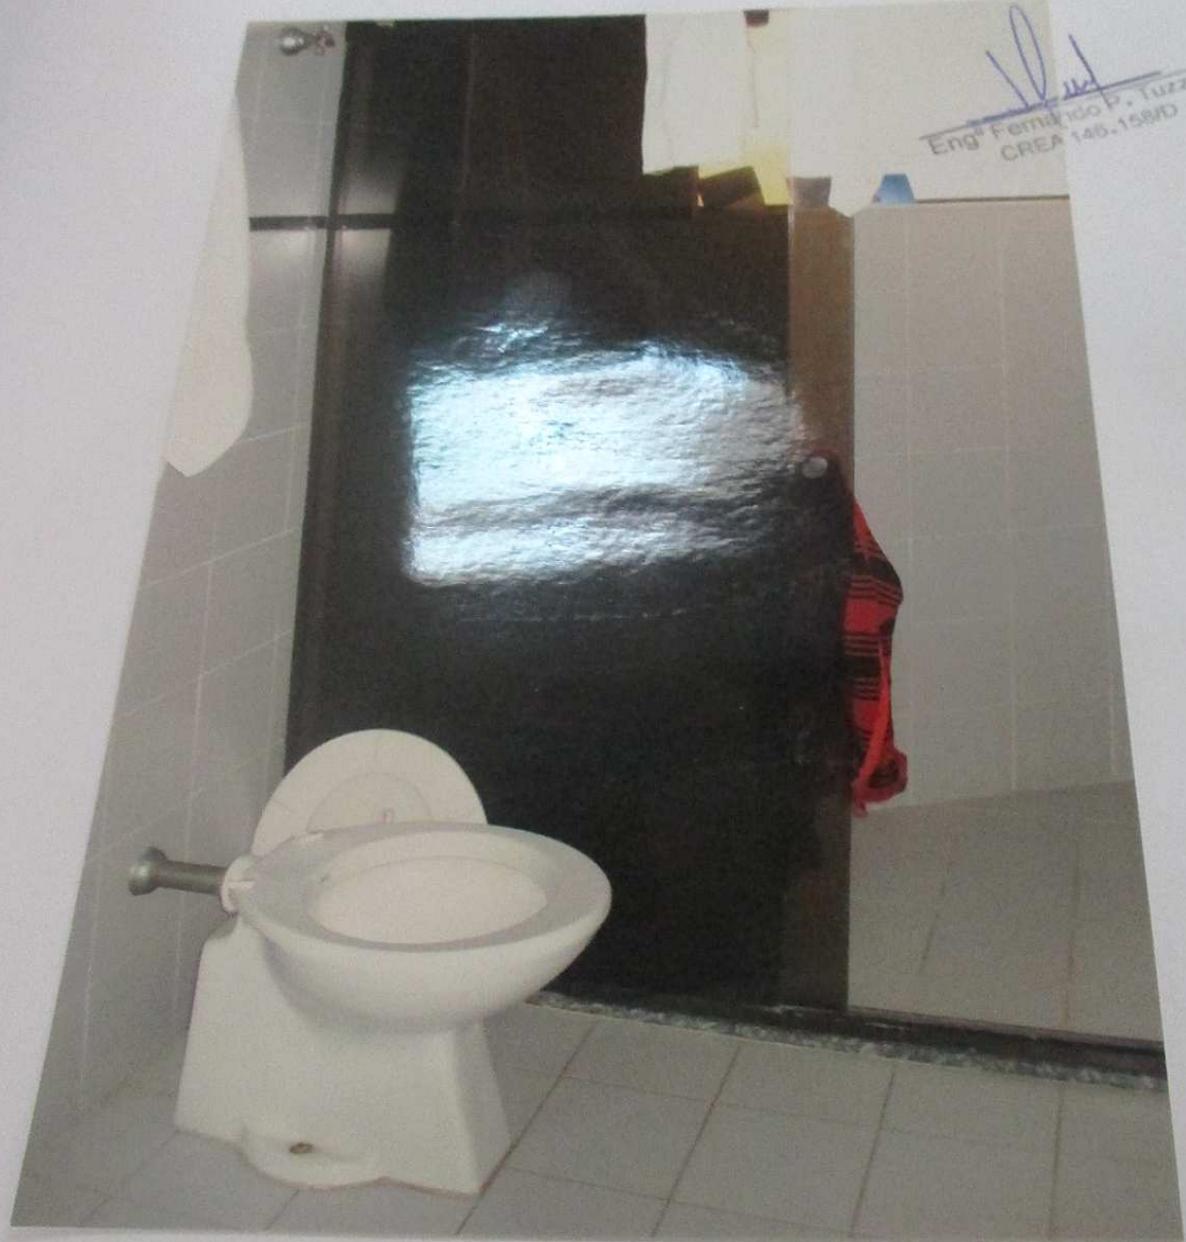
FOTO 30: Vista parcial do w.c. de serviço; o piso é revestido com material cerâmico, as paredes revestidas com azulejos decorados até o teto, o fôrro em laje, e vão com vidro temperado.

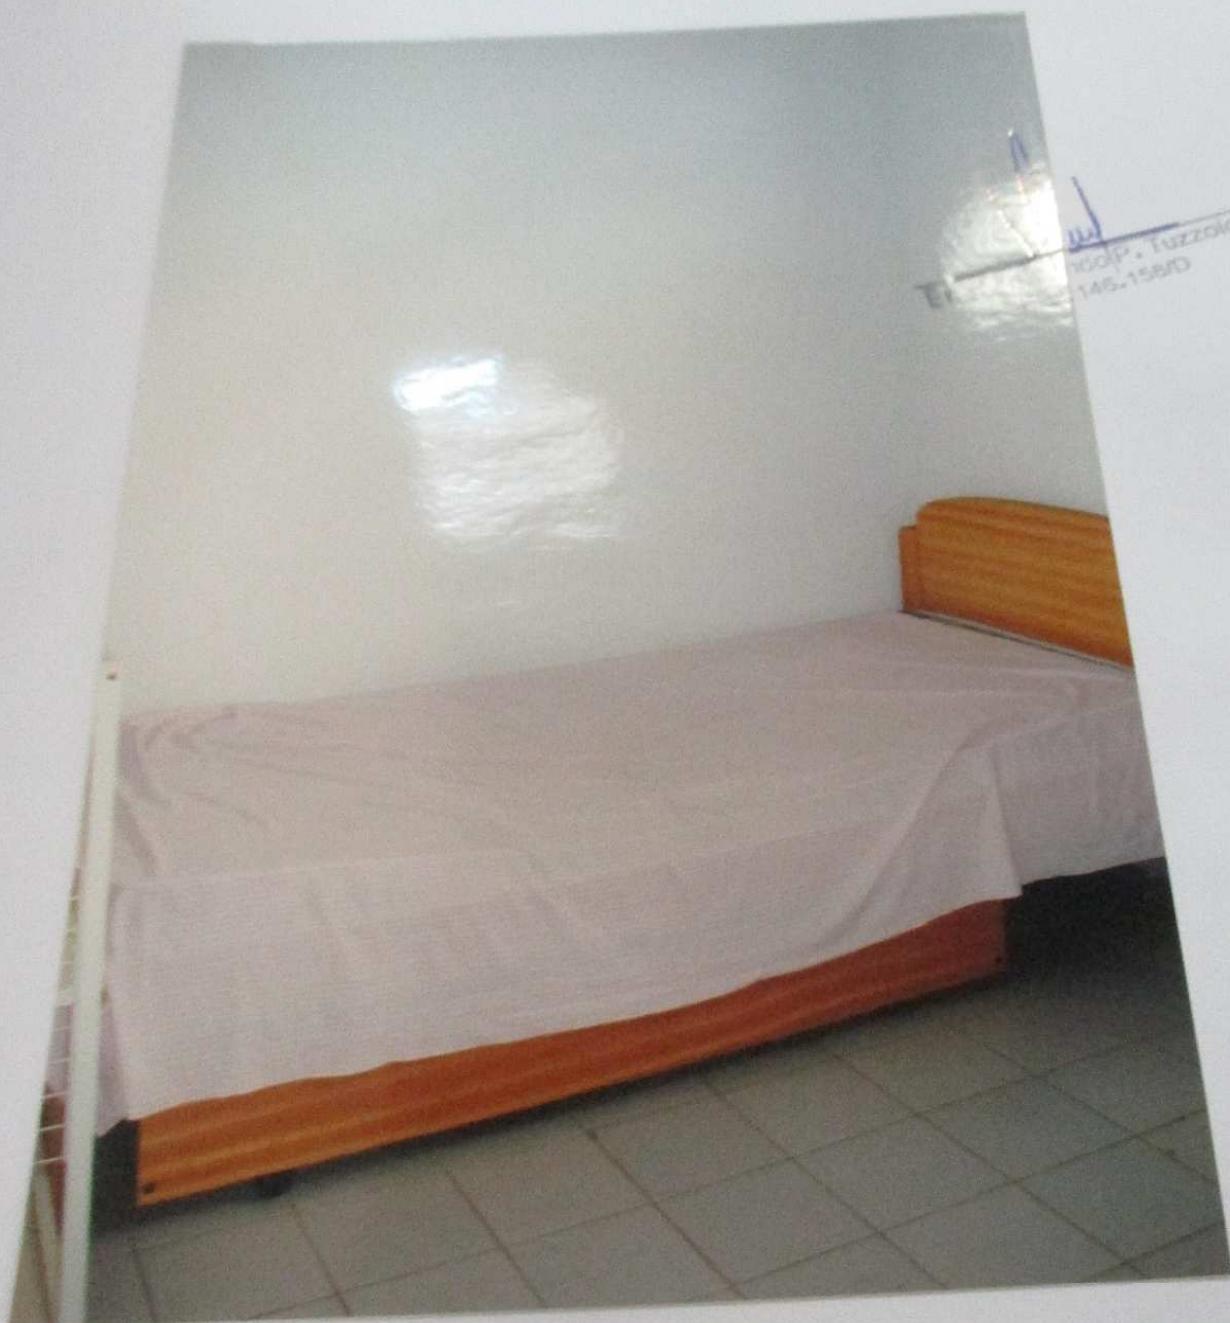
FOTO 31: Vista parcial de um dos dois dormitórios de empregada; o piso é revestido com material cerâmico, as paredes revestidas com pintura látex sobre massa corrida, o fôrro em laje, e o vão com vidro temperado.

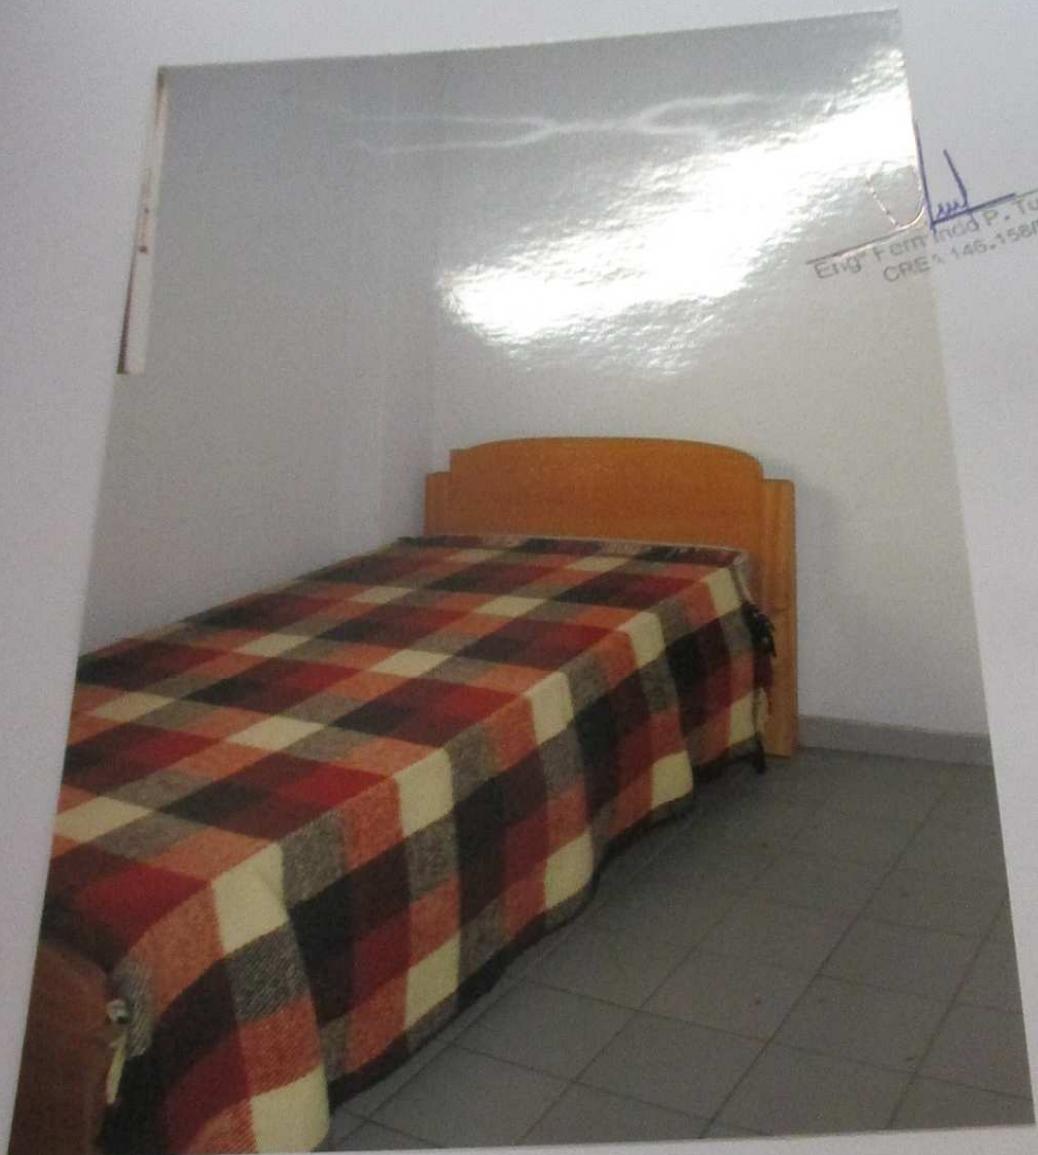
FOTO 32: Vista parcial do outro dormitório de empregada; o piso é revestido com material cerâmico, as paredes revestidas com pintura látex sobre massa corrida, o fôrro em laje, e o vão com vidro temperado.

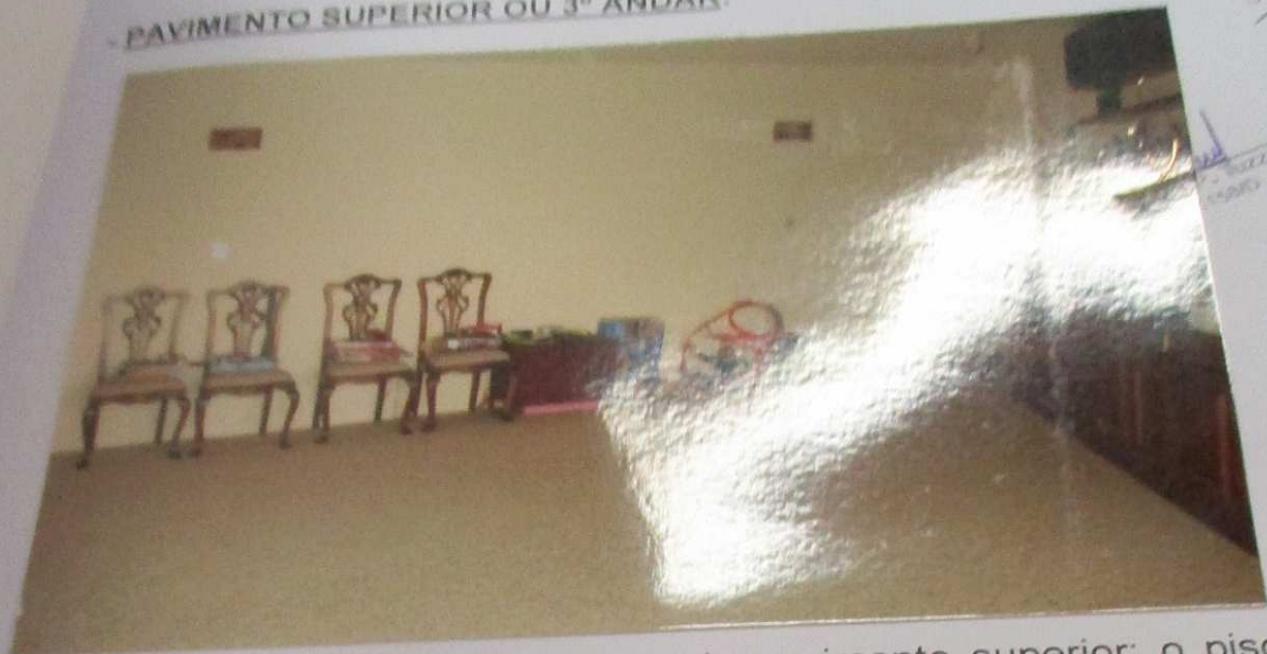
FOTO 33: Vista parcial da sala íntima do pavimento superior; o piso é revestido com carpete, as paredes revestidas com pintura látex sobre massa corrida, fôrro em laje com tubulação embutida de ar condicionado.

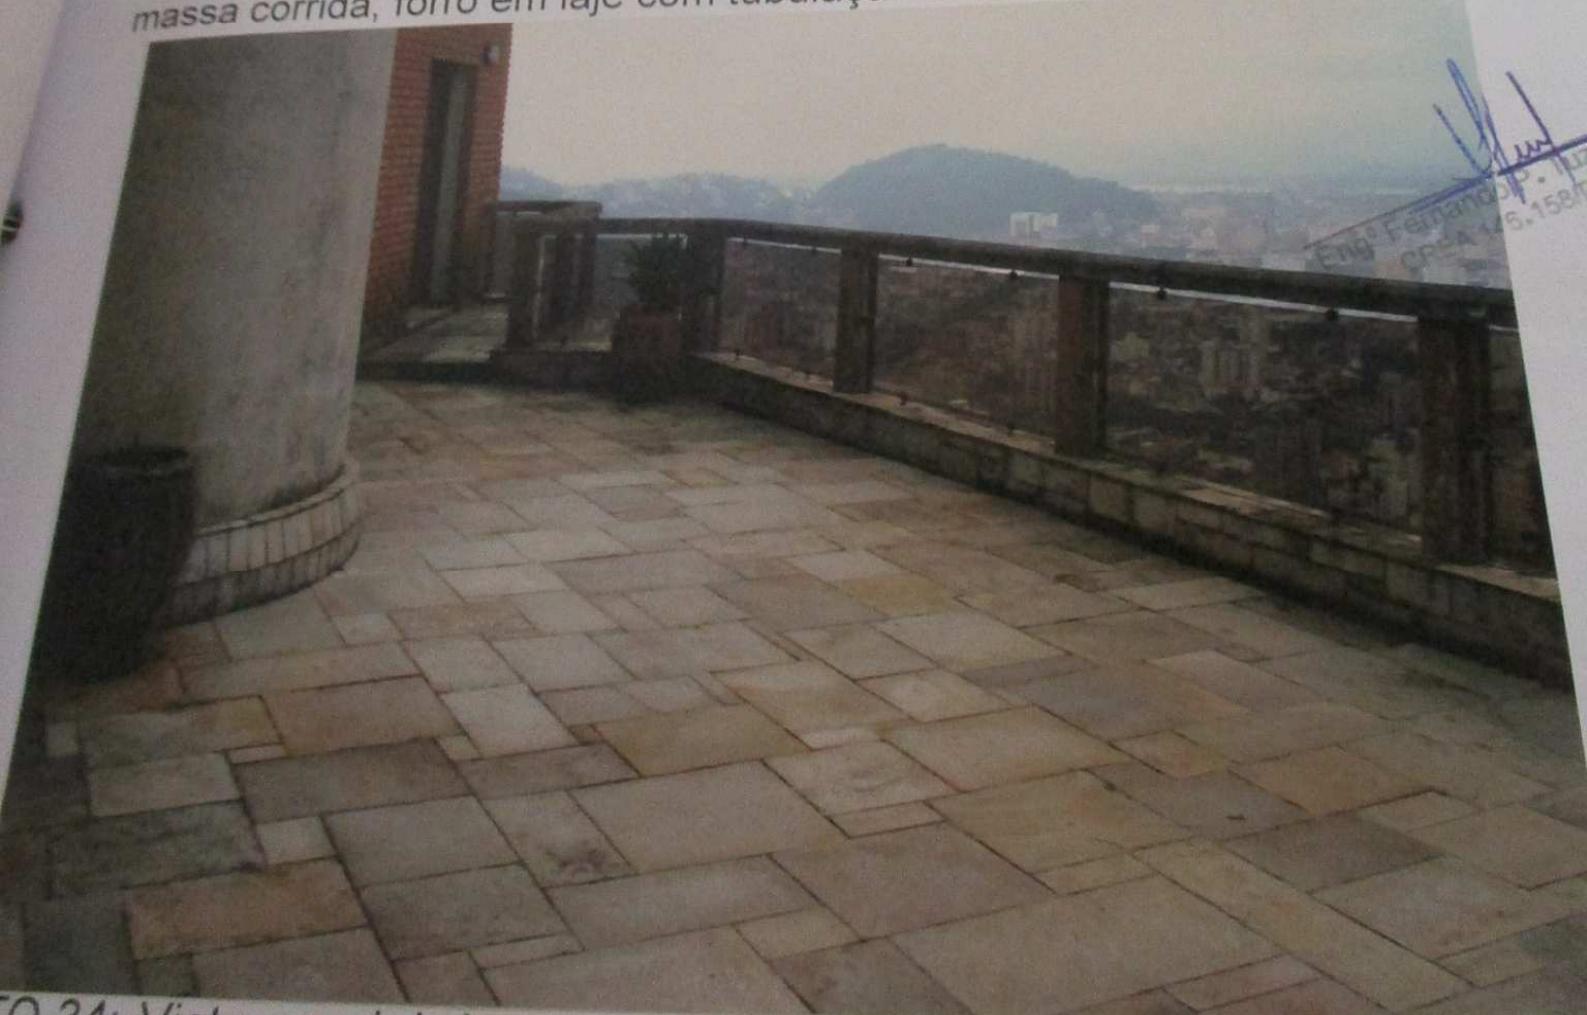
FOTO 34: Vista parcial da varanda / terraço da sala íntima do pavimento superior; o piso é revestido com pedras “goiás”.

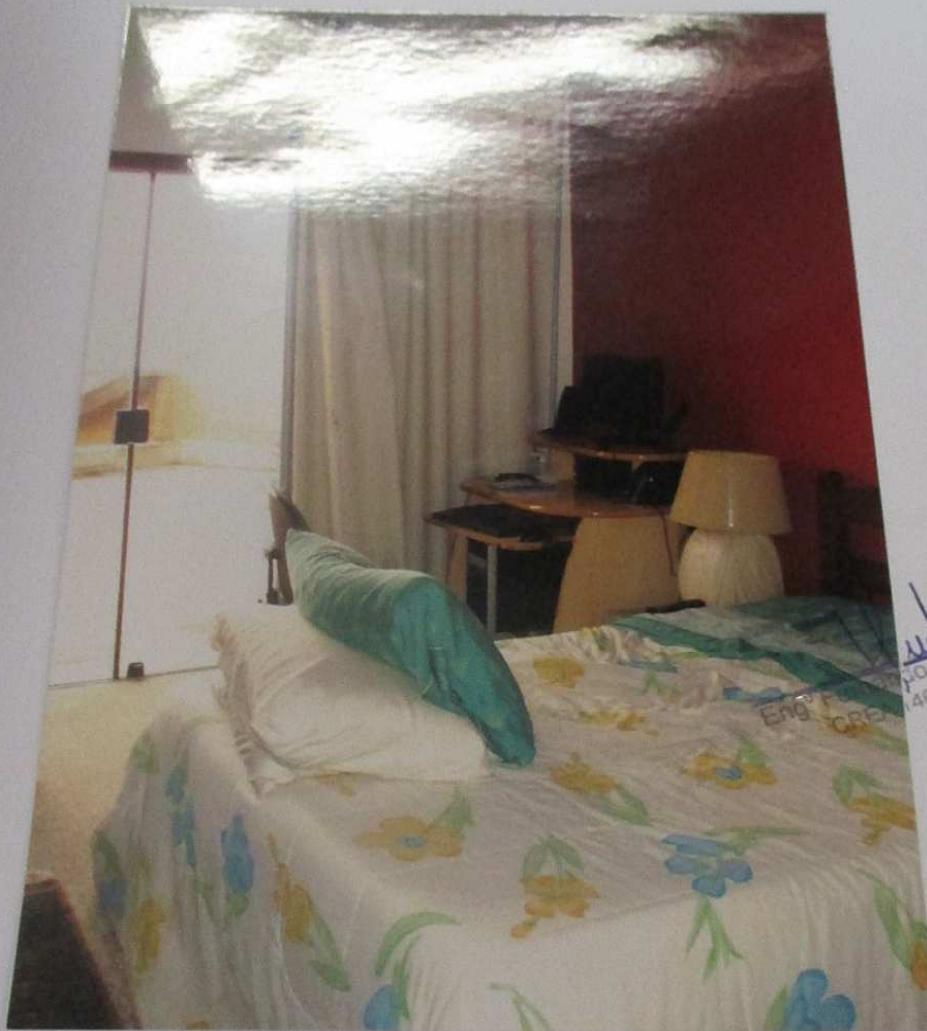
FOTO 35: Vista parcial de um dos dormitórios das quatro suítes do pavimento superior ou 3º andar da edificação; o piso é revestido com carpete, as paredes revestidas com pintura látex sobre massa corrida, o fôrro em laje com tubulação e saída de ar condicionado embutida, e porta de correr para em vidro temperado para a varanda.

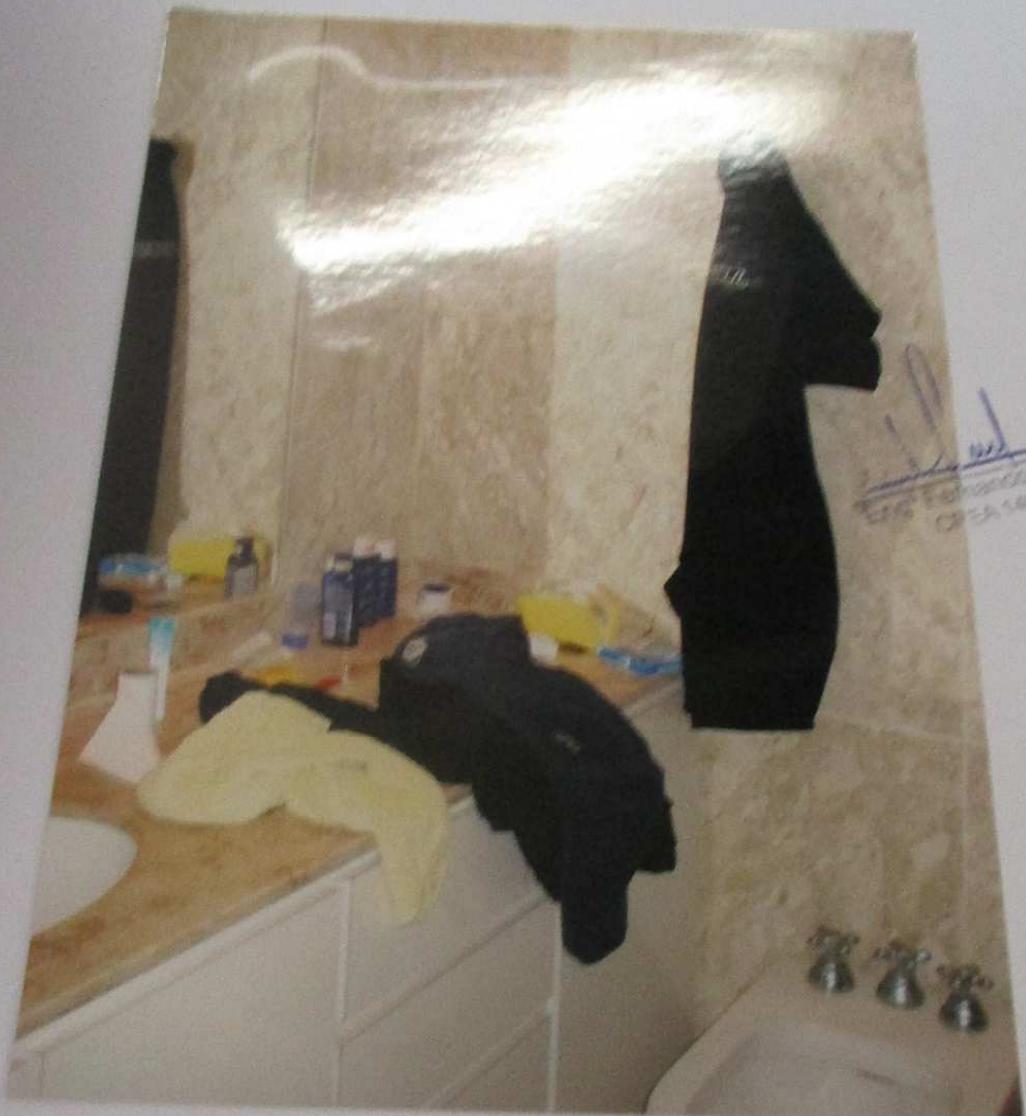
FOTO 36: Vista parcial do banheiro da suíte mencionada e ilustrada na foto anterior; o piso e as paredes são revestidas com mármore "travertino", fôrro em laje e vão com vidro temperado.

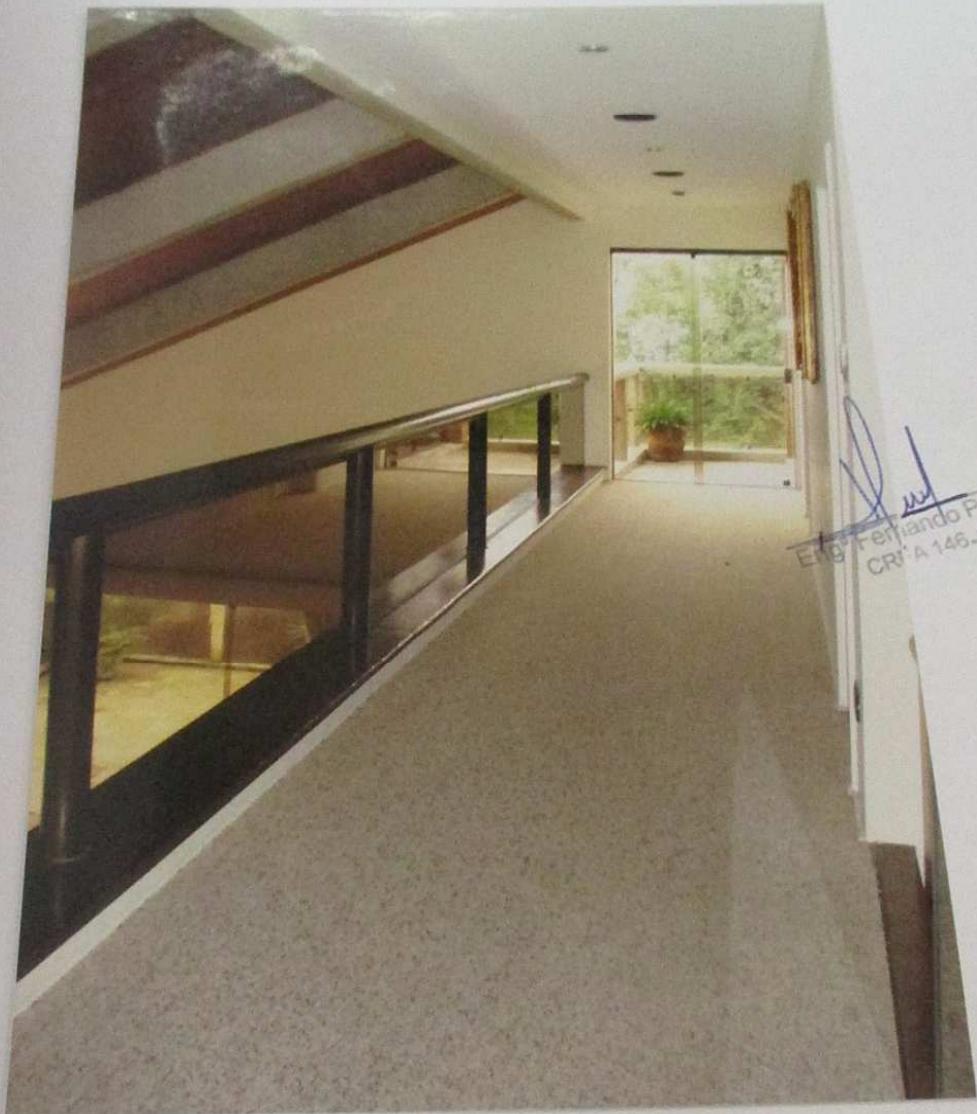
FOTO 37: Vista do corredor / hall de circulação do pavimento superior ou 3º andar; o piso é revestido com carpete, as paredes revestidas com pintura látex sobre massa corrida, e o fôrro em laje rebaixado em gesso.
