EXMO. SR. DR. JUIZ DE DIREITO DA 6ª. VARA CÍVEL DO FORUM CENTRAL DA CAPITAL - SP

AUTOS nº. 1053565-62.2014.8.26.0100

L A U D O

I - CONSIDERAÇÕES PRELIMINARES

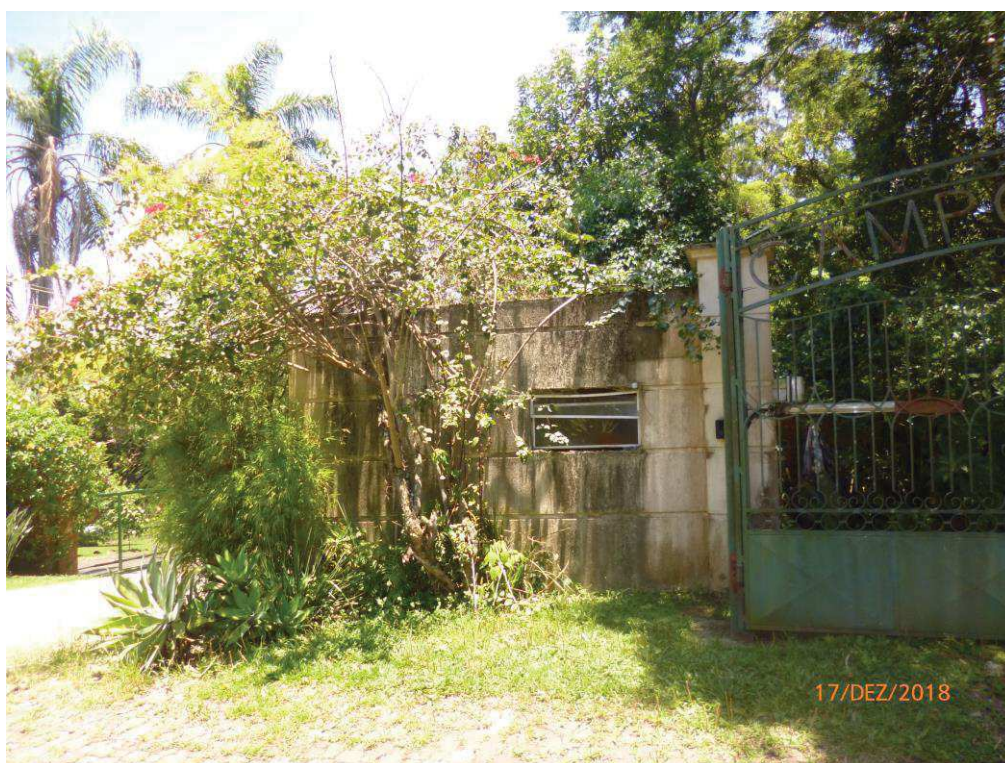
Foto nº. 6 – Vista da fachada da guarita.

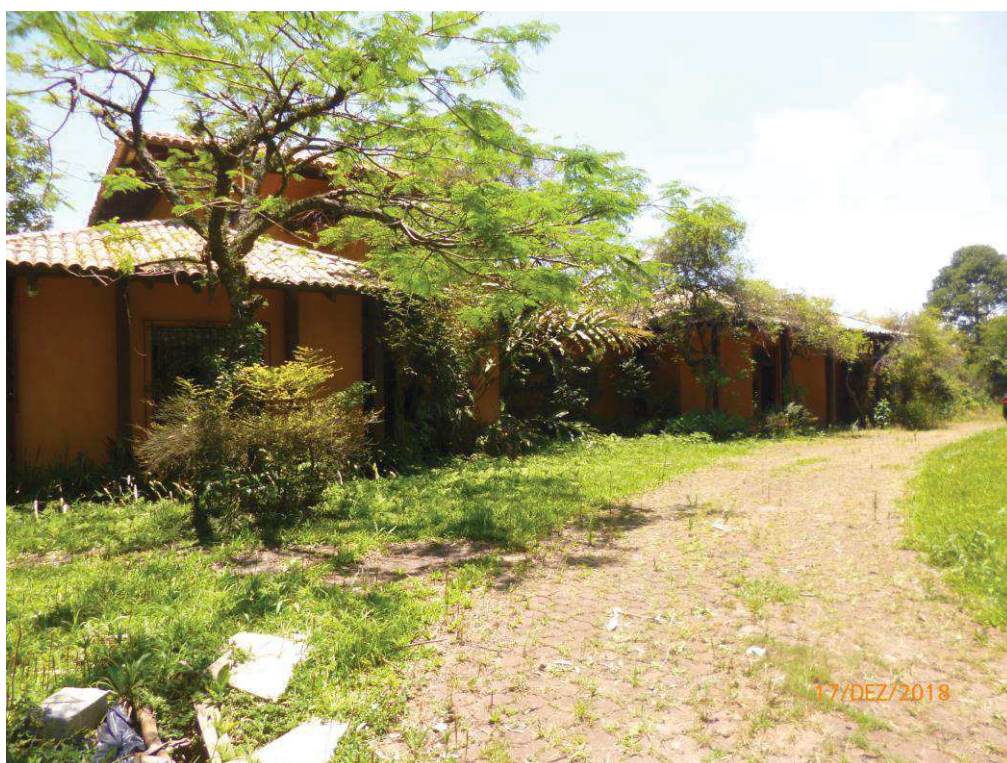
Foto nº. 8 – Vista da fachada frontal da benfeitoria principal.

Tipologia Construtiva/Padrão : Residência Padrão Superior
Vida Referencial : 70 anos
Valor Residual : 20 %
Idade da edificação média : 20 anos
Estado de conservação : Necessitando de reparos importantes
Área construída total : 451,901m² (verificada por ocasião da vistoria)

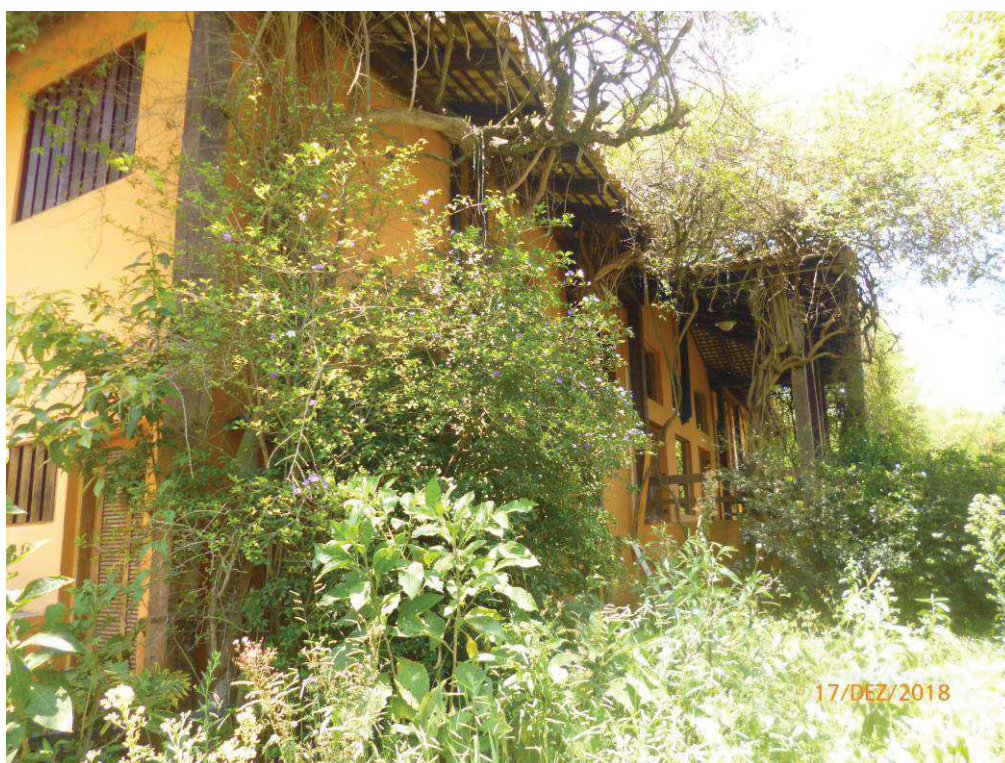
Foto nº. 9 – Vista parcial da fachada aos fundos da benfeitoria principal.

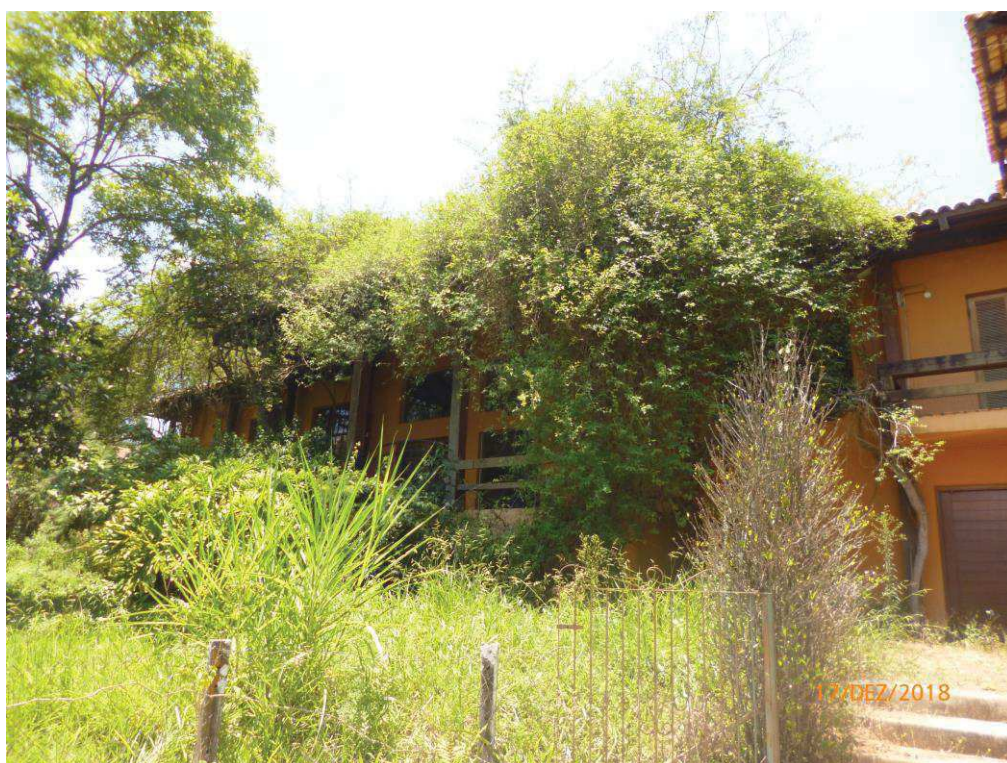
Foto nº. 10 – Outra vista parcial da fachada aos fundos da benfeitoria principal.
