PROCESSO N° 0002058-28.2014.8.26.0505 (496/14)

LAUDO

IMÓVEL SITUADO À RUA JOAQUIM MORENO, Nº 41,
VILA CLEIDE, RIBEIRÃO PIRES, SP – MATRICULADO
SOB Nº 11.159 DO 1º C.R.I. DE RIBEIRÃO PIRES.

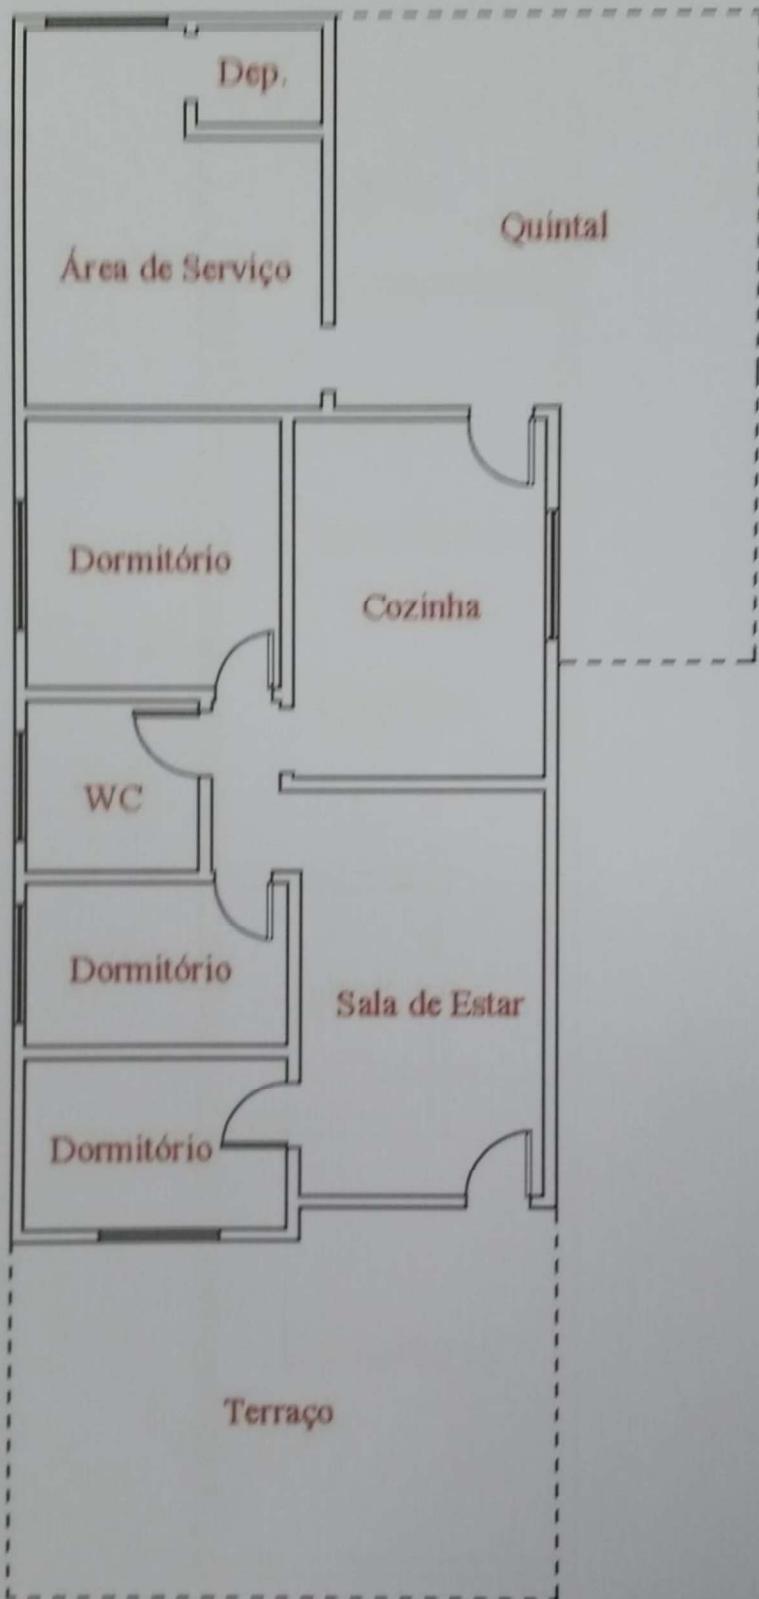
CROQUI DO PAVIMENTO TÉRREO DO IMÓVEL AVALIANDO.

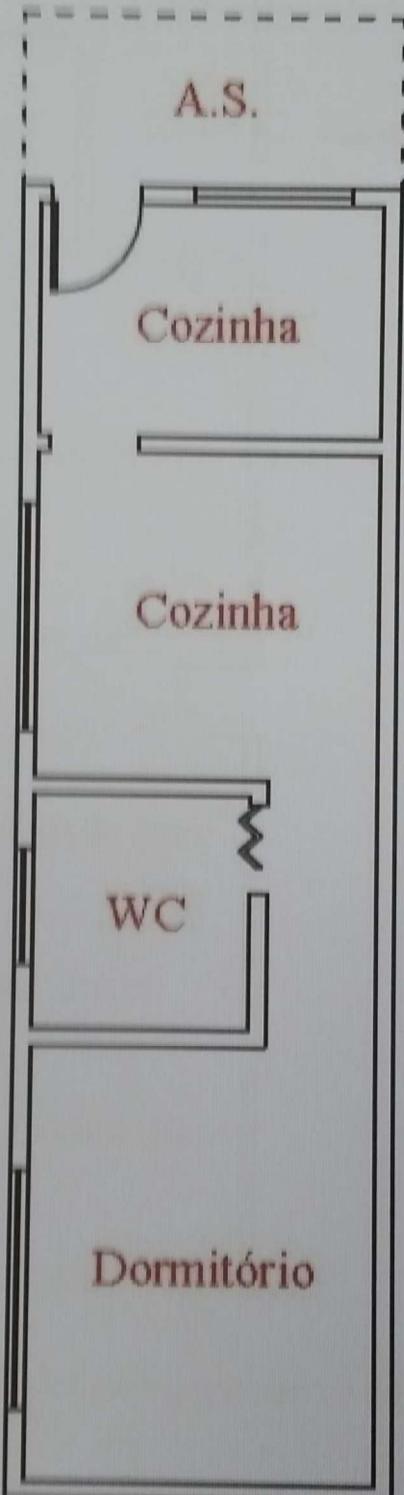
CROQUI DA CASA 2 DO IMÓVEL AVALIANDO (PAVIMENTO INFERIOR).

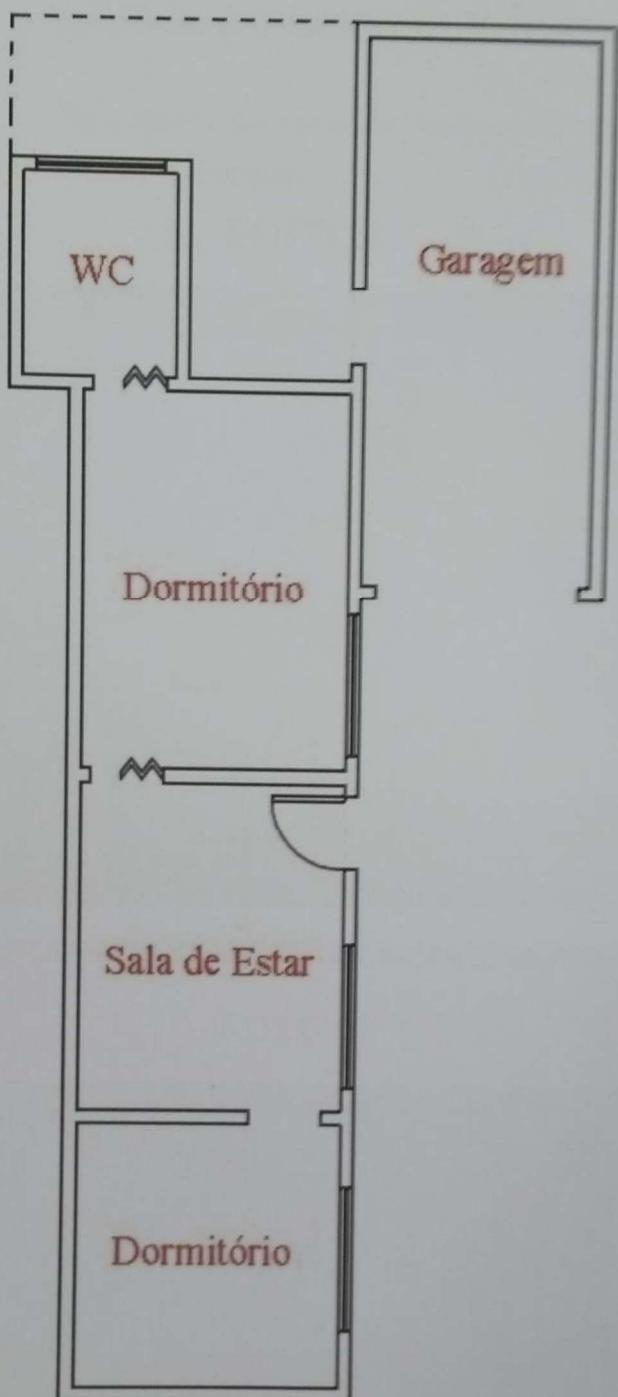
CROQUI DA CASA 3 (PAVIMENTO INFERIOR).

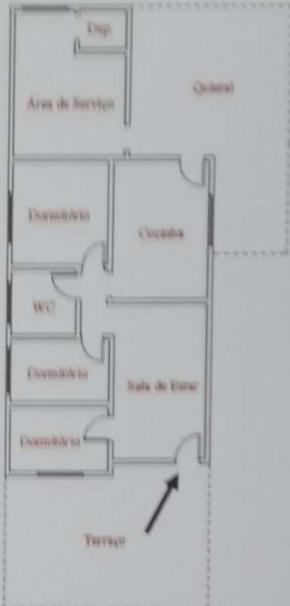
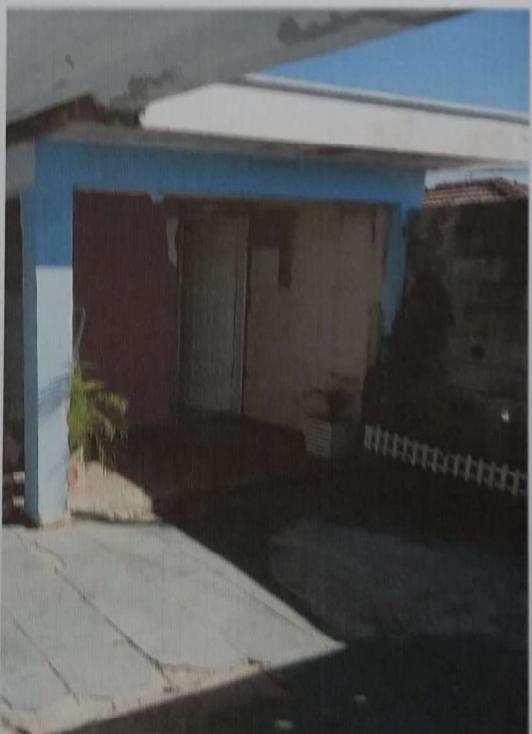
FOTO 05

CARACTERÍSTICAS CONSTRUTIVAS:

PISO: Cerâmico.

PAREDE(S): Pintura látex sobre argamassa.

TETO: Gesso.

PORTE(S): Alumínio com vidro.
Giro de 1 folha (debradiças).

JANELA(S): Madeira.
Abrir (folha de eixo vertical).

Obs.: A seta indica o ângulo de visão do observador quando do registro fotográfico.

VISTA DO TERRAÇO E DA ENTRADA DA PRIMEIRA CASA, LOCALIZADA NO PISO
TÉRREO DO IMÓVEL.

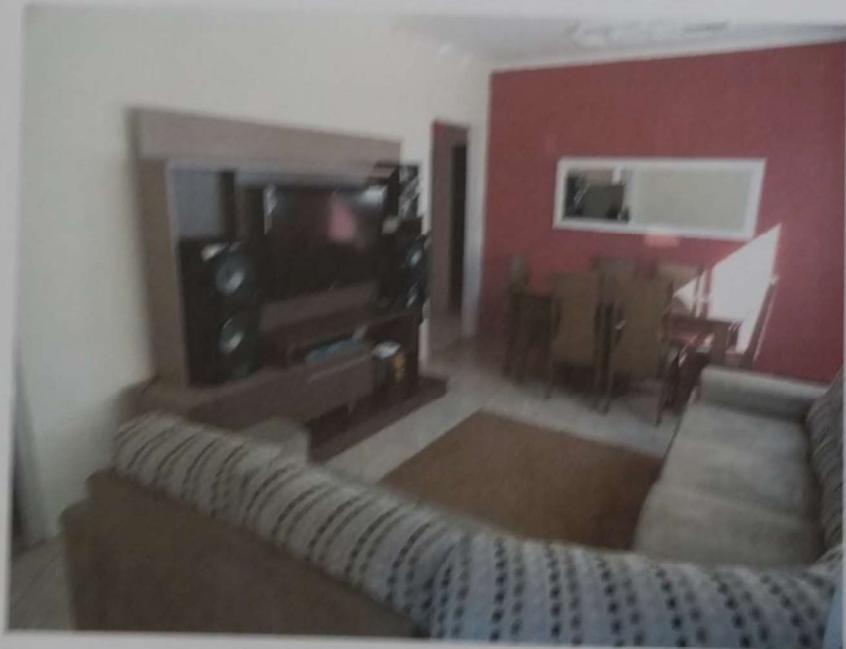
FOTO 06

CARACTERÍSTICAS CONSTRUTIVAS:

PISO: Cerâmico.

PAREDE(S): Placa de gesso sobre argamassa.

TETO: Gesso.

PORTA(S): Alumínio com vidro.
Giro de 1 folha (dobradiças).

JANELA(S): Vidro.
Abatir (folha de gesso vertical).

Obs: A seta indica o ângulo da visão do observador quando as respectivas fotografias.

VISTA DA SALA DE ESTAR.

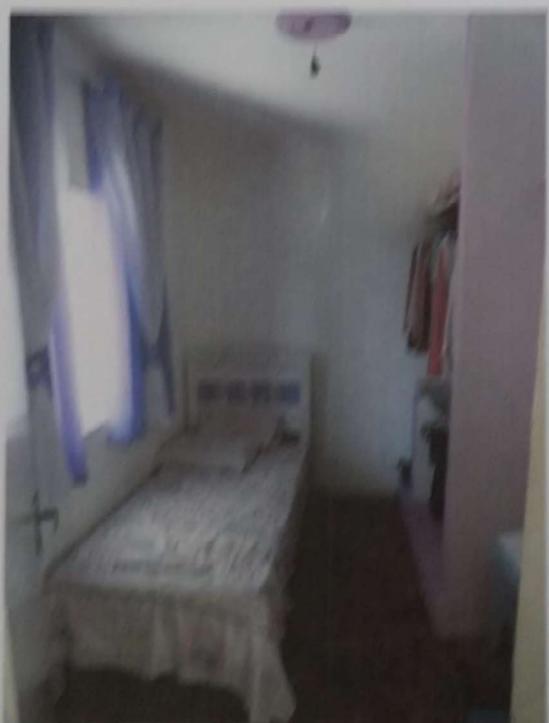
FOTO 07

CARACTERÍSTICAS CONSTRUTIVAS:

PISO: Cerâmica.

PAREDE(S): Pintura latex sobre argamassa.

TETO: Gesso.

PORTE(S): Alumínio com vidro.
Giro de 1 folha (debradiças).

JANELA(S): Madeira.
Abir (folha de ação vertical).

Obs.: A seta indica o ângulo de visão do observador quando da registro fotográfico.

VISTA DO PRIMEIRO DORMITÓRIO.

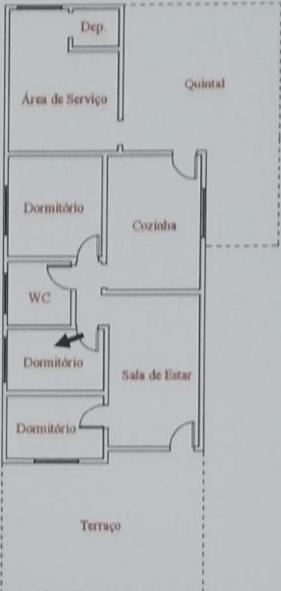
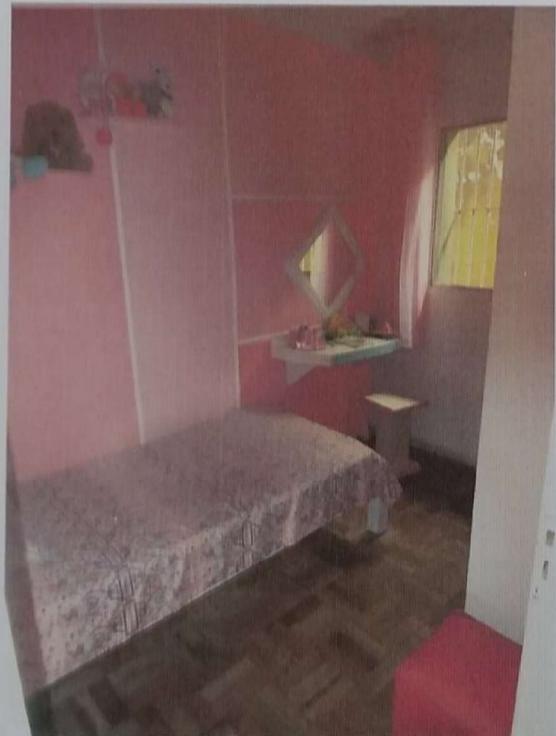
FOTO 08

CARACTERÍSTICAS CONSTRUTIVAS:

PISO: Cerâmico.

PAREDE(S): Pintura látex sobre argamassa.

TETO: Gesso.

PORTA(S): Alumínio com vidro.

Giro de 1 folha (dobradiças).

JANELA(S): Madeira.

Abrir (folha de eixo vertical).

Obs.: A seta indica o ângulo de visão do observador quando do registro fotográfico.

VISTA DO SEGUNDO DORMITÓRIO.

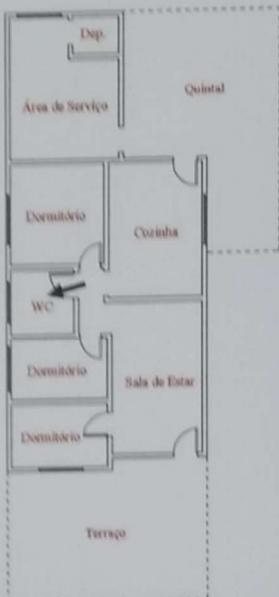
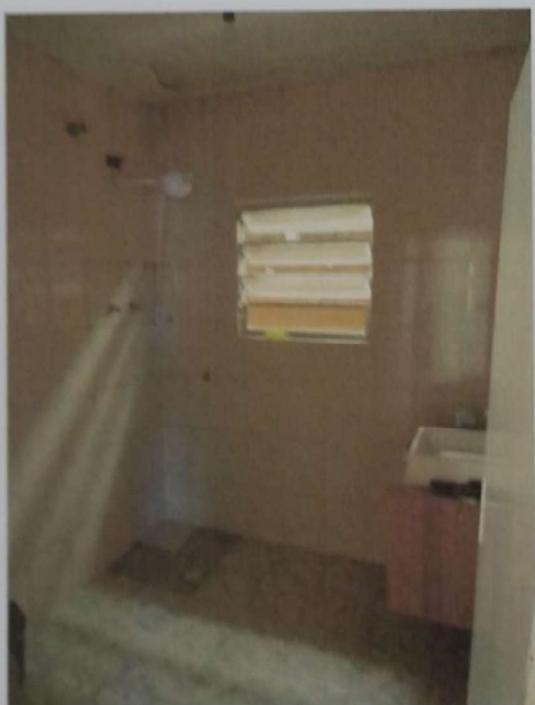
FOTO 09

CARACTERÍSTICAS CONSTRUTIVAS:

- PISO: Cerâmico.
- PAREDE(S): Azulejo até o teto.
- TETO: Pintura látex sobre argamassa.
- PORTE(S): Alumínio com vidro.
Giro de 1 folha (dobradiças).
- JANELA(S): Madeira.
Abrir (folha de eixo vertical).

Obs.: A seta indica o ângulo de visão do observador quando do registro fotográfico.

VISTA DO BANHEIRO.

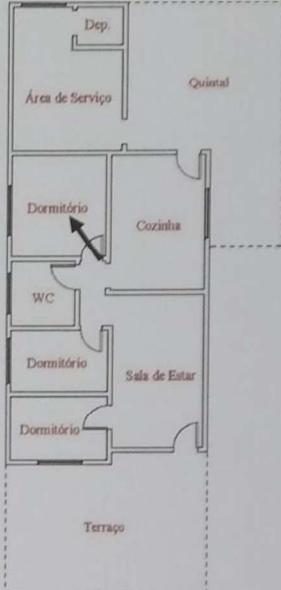
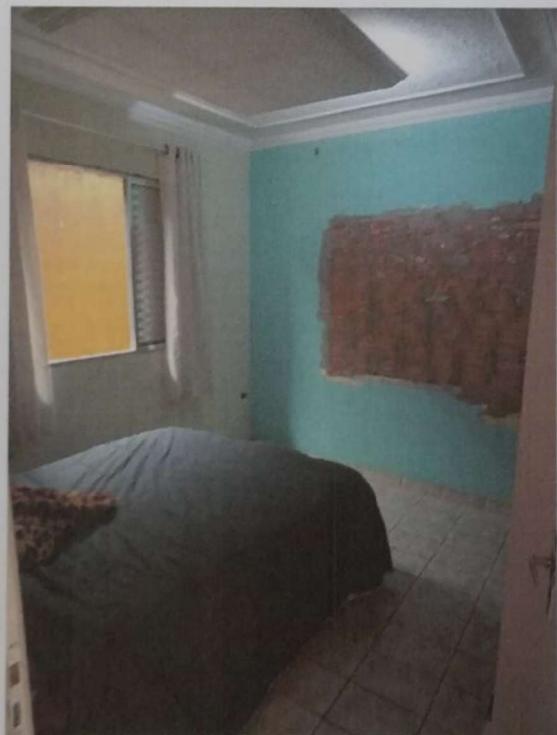
FOTO 10

CARACTERÍSTICAS CONSTRUTIVAS:

PISO: Cerâmico.

PAREDE(S): Pintura látex sobre argamassa.

TETO: Gesso.

PORTA(S): Alumínio com vidro.
Giro de 1 folha (dobradiças).

JANELA(S): Madeira.
Abrir (folha de eixo vertical).

Obs.: A seta indica o ângulo de visão do observador quando do registro fotográfico.

VISTA DO TERCEIRO DORMITÓRIO.

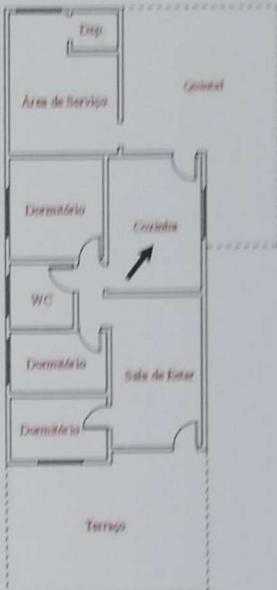
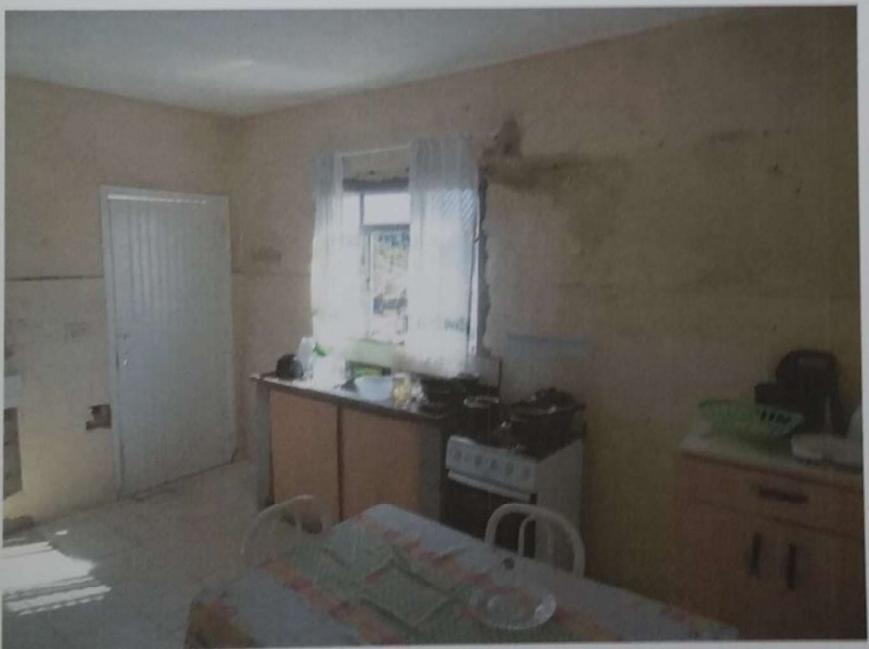
FOTO 11

CARACTERÍSTICAS CONSTRUTIVAS:

PISO: Cerâmico.

PAREDE(S): Azulejo até meia parede.

TETO: Pintura látex sobre argamassa.

PORTE(S): Alumínio com vidro.
Giro de 1 folha (dobradiças).

JANELA(S): Madeira.
Abrir (folha de eixo vertical).

Obs.: A seta indica o ângulo de visão do observador quando do registro fotográfico.

VISTA DA COZINHA.

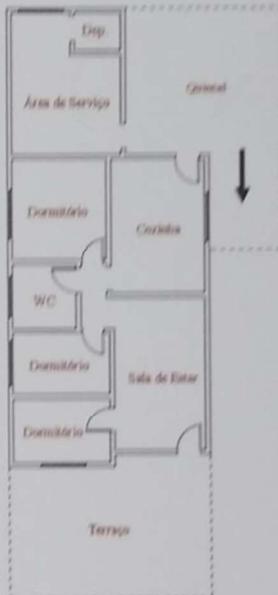
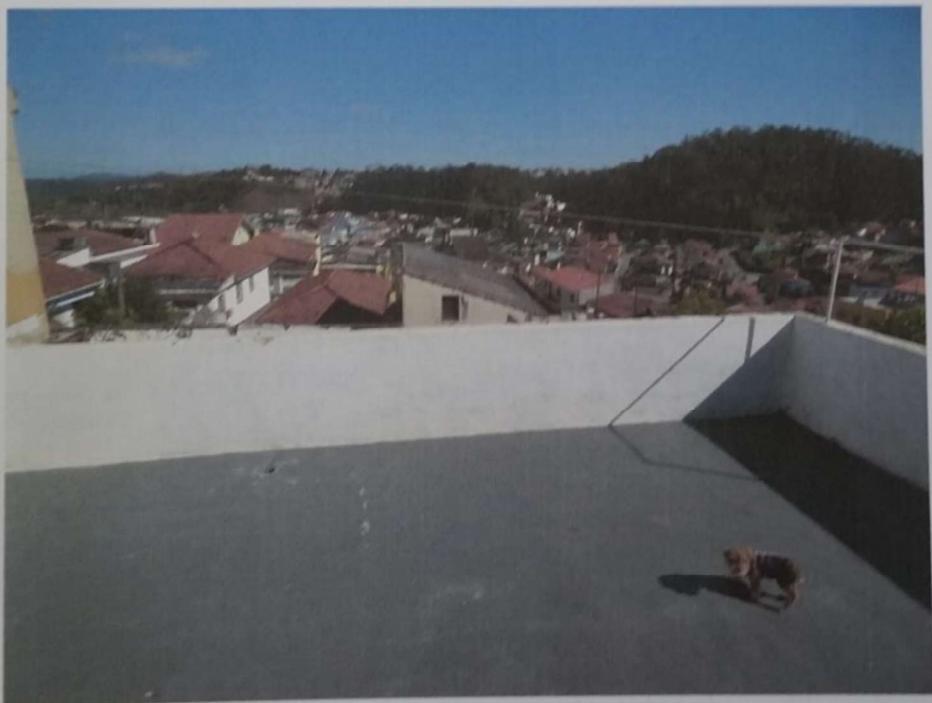
FOTO 12

CARACTERÍSTICAS CONSTRUTIVAS:

PISO: Cimento.

PAREDE(S): Pintura látex sobre argamassa.

Obs.: A seta indica o ângulo de visão do observador quando do registro fotográfico.

VISTA DO QUINTAL.

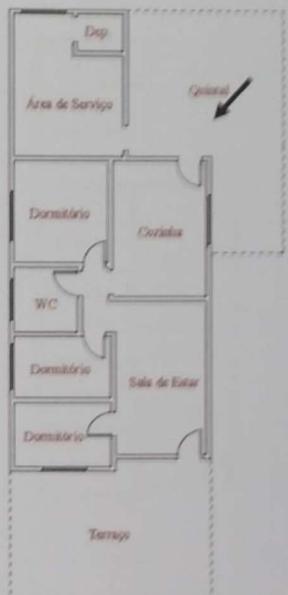
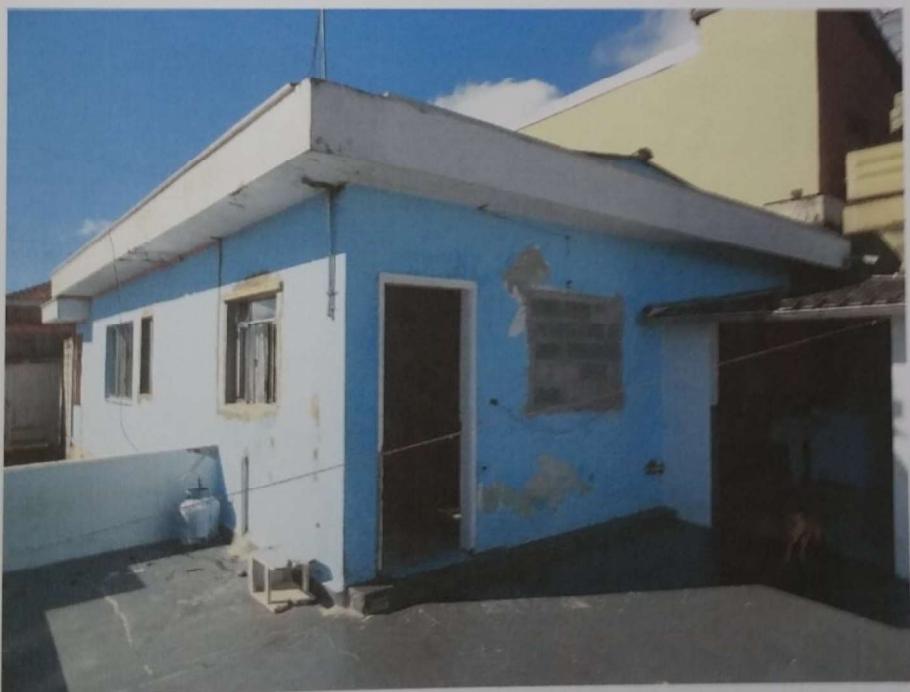
FOTO 13

CARACTERÍSTICAS CONSTRUTIVAS:

PISO: Cimento.

PAREDE(S): Pintura látex sobre argamassa.

Obs.: A seta indica o ângulo de visão do observador quando do registro fotográfico.

OUTRA VISTA DO QUINTAL.

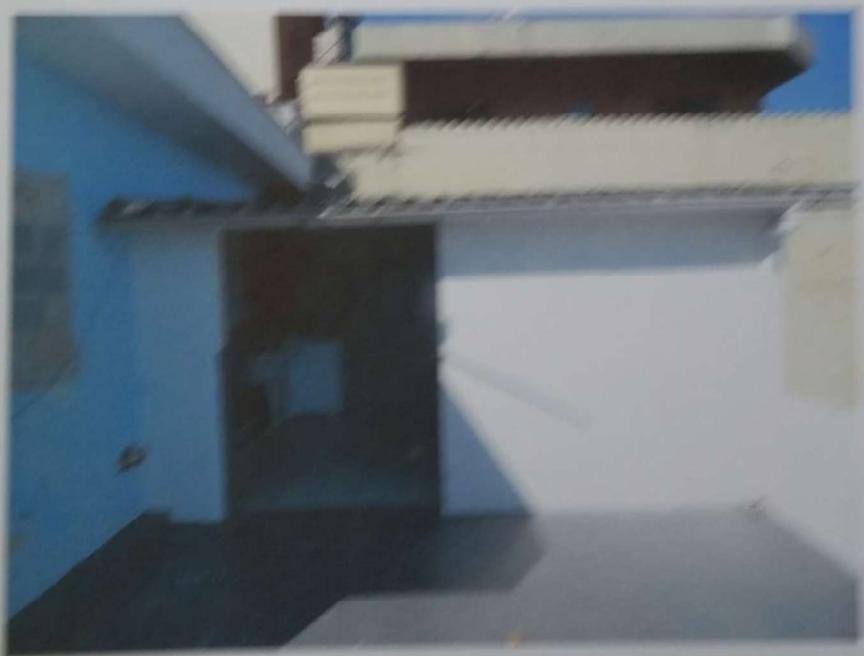
FOTO 14

CARACTERÍSTICAS CONSTRUTIVAS:

PISO: Cimento.

PAREDE(S): Pintura átex sobre argamassa.

Obs.: A seta indica o ângulo de visão do observador quando do registro fotográfico.

VISTA DA ENTRADA DA ÁREA DE SERVIÇO.

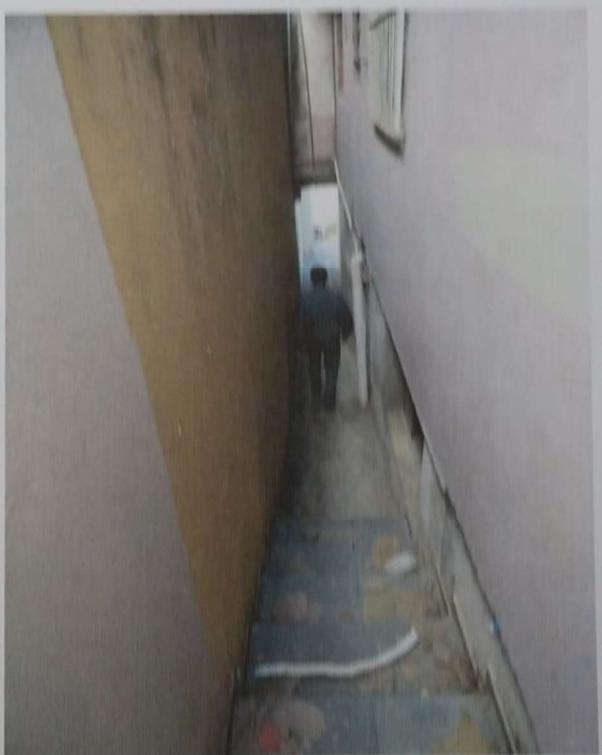
FOTO 17

CARACTERÍSTICAS CONSTRUTIVAS:

PISO: Ardósia.

PAREDE(S): Pintura látex sobre argamassa.

VISTA DO CORREDOR LATERAL.

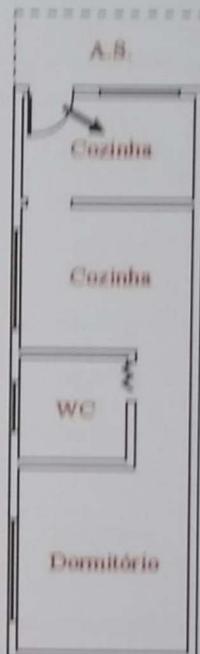
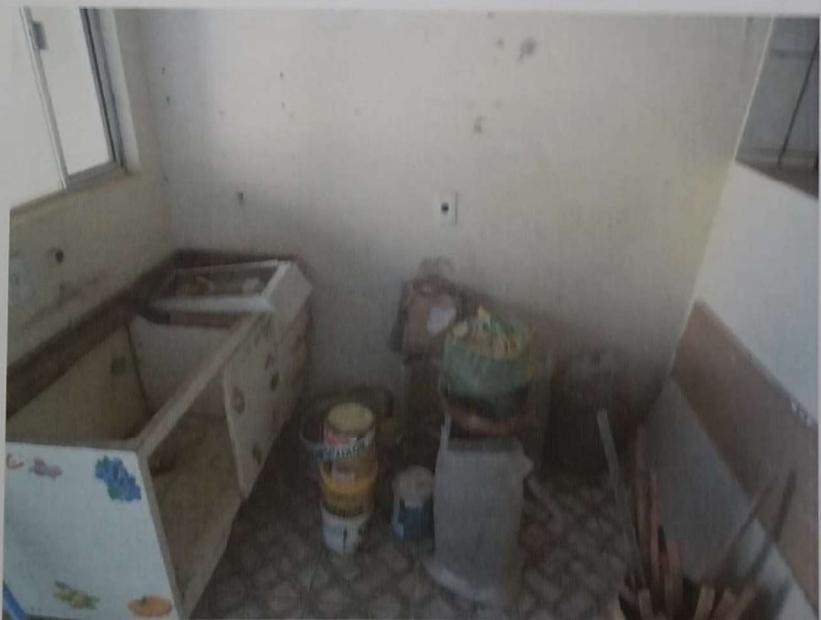
FOTO 20

CARACTERÍSTICAS CONSTRUTIVAS:

- PISO: Cerâmico.
- PAREDE(S): Azulejo até o teto.
- TETO: Pintura látex sobre argamassa.
- PORTA(S): Alumínio com vidro.
Giro de 1 folha (dobradiças).
- JANELA(S): Alumínio com vidro.
Corrediça.

Obs.: A seta indica o ângulo de visão do observador quando do registro fotográfico.

VISTA DA COZINHA.

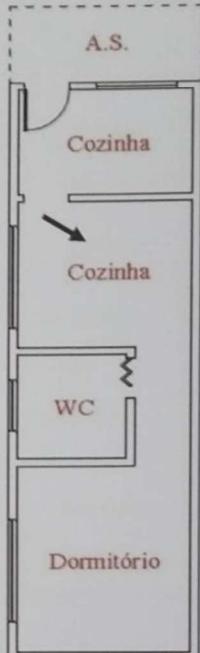
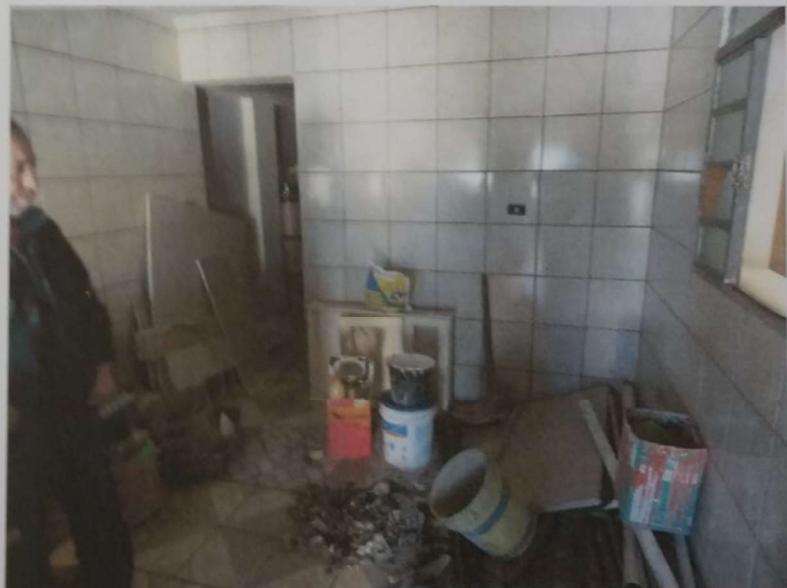
FOTO 21

CARACTERÍSTICAS CONSTRUTIVAS:

PISO: Cerâmico.

PAREDE(S): Azulejo até o teto.

TETO: Pintura látex sobre argamassa.

PORTE(S): Sem Portas.

JANELA(S): Alumínio com vidro.
Abrir (folha de eixo vertical).

Obs.: A seta indica o ângulo de visão do observador quando do registro fotográfico.

VISTA DA COZINHA.

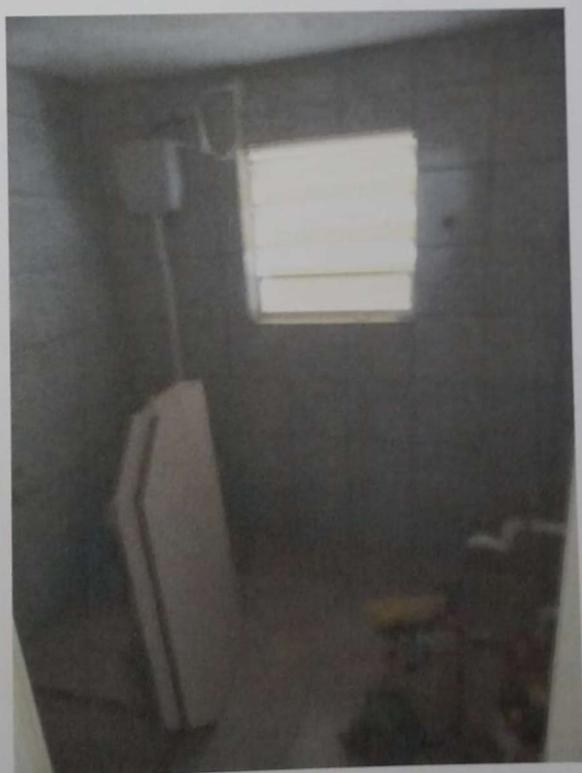
FOTO 23

VISTA DO DORMITÓRIO.

CARACTERÍSTICAS CONSTRUTIVAS:

PISO: Cerâmico.

PAREDE(S): Pintura látex sobre argamassa.

TETO: Pintura látex sobre argamassa.

PORTE(S): Sem Portas.

JANELA(S): Alumínio com vidro.
Corredíca.

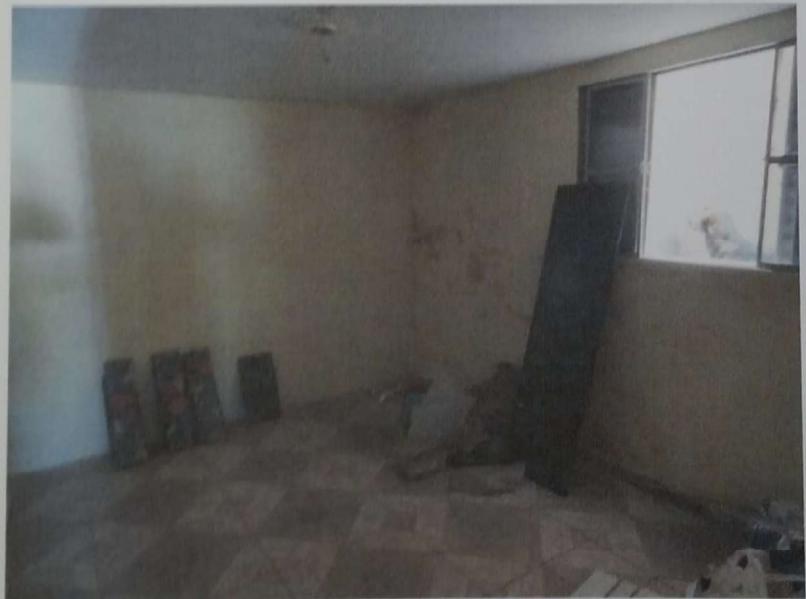
FOTO 24

VISTA DA SALA DE ESTAR.

CARACTERÍSTICAS CONSTRUTIVAS:

PISO: Arejado.

PAREDES: Painel GRC sobre argamassa.

TELVADO: Painel GRC sobre argamassa.

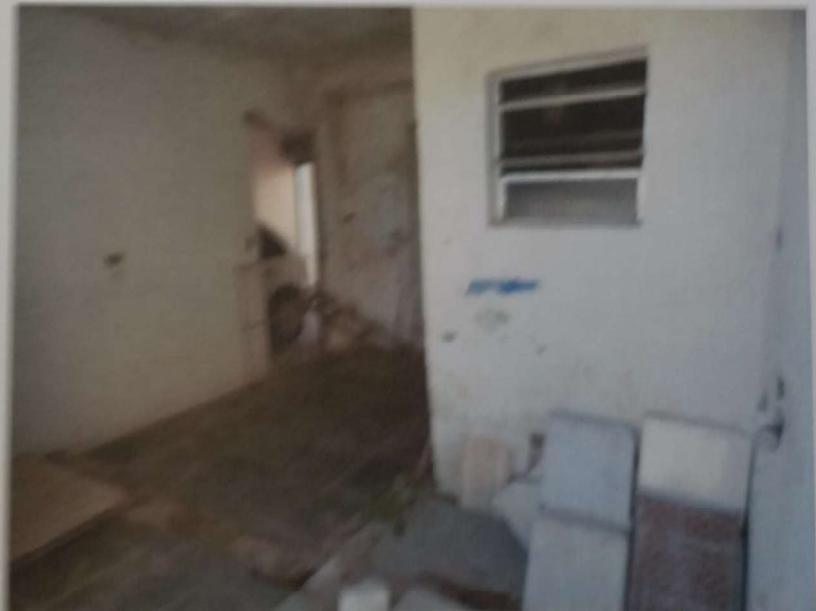
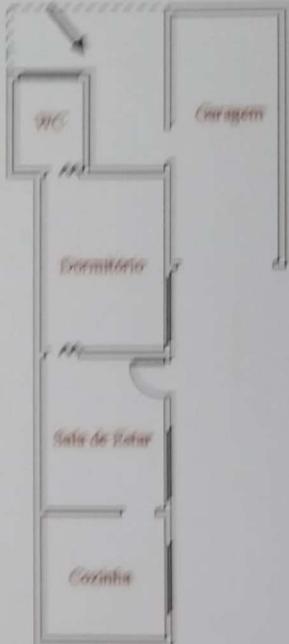
FOTO 26

VISTA DO ACESSO À CASA 3, LOCALIZADA AO LADO DA CASA 2 NO PISO INFERIOR DO IMÓVEL.

CARACTERÍSTICAS CONSTRUTIVAS:

PISO: Intervirado.

BAREDE(S): Pintura látex sobre argamassa.

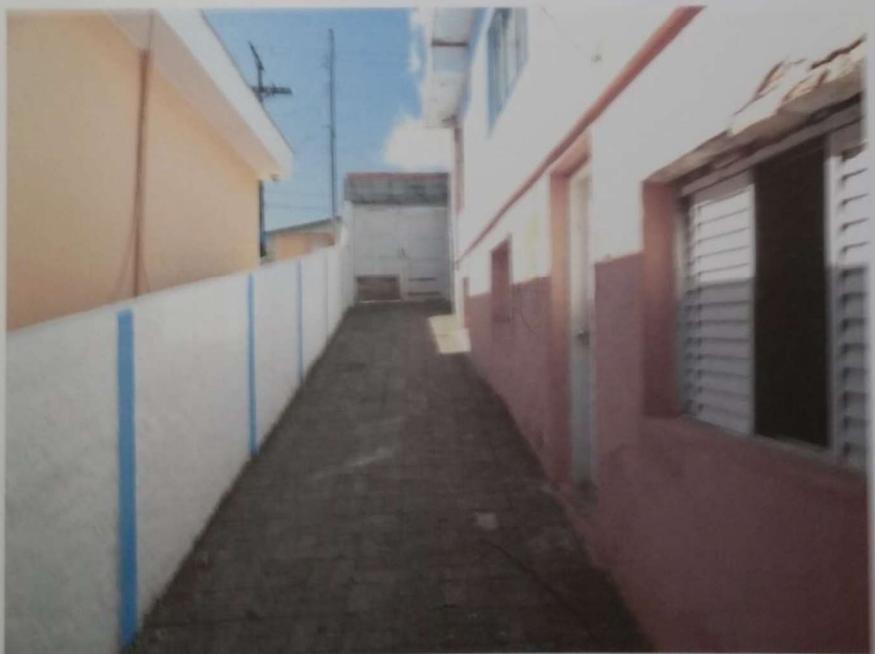
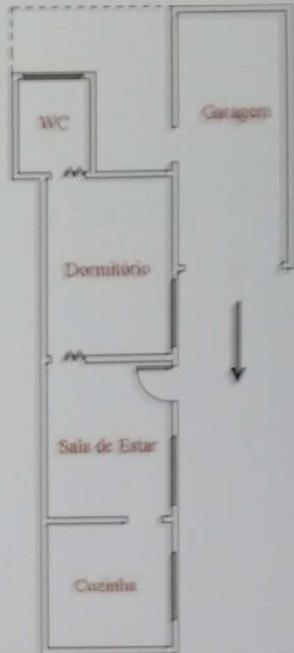
FOTO 27

VISTA DA RAMPA DE ACESSO AO IMÓVEL E A ENTRADA DA CASA 3.

CARACTERÍSTICAS CONSTRUTIVAS:

PISO: Granito.

PAREDE(S): Pintura látex sobre argamassa.

TETO: Pintura látex sobre argamassa.

PORTA(S): Madeira.

Giro de 1 folha (dobradiças).

JANELA(S): Vidro.

Projetante.

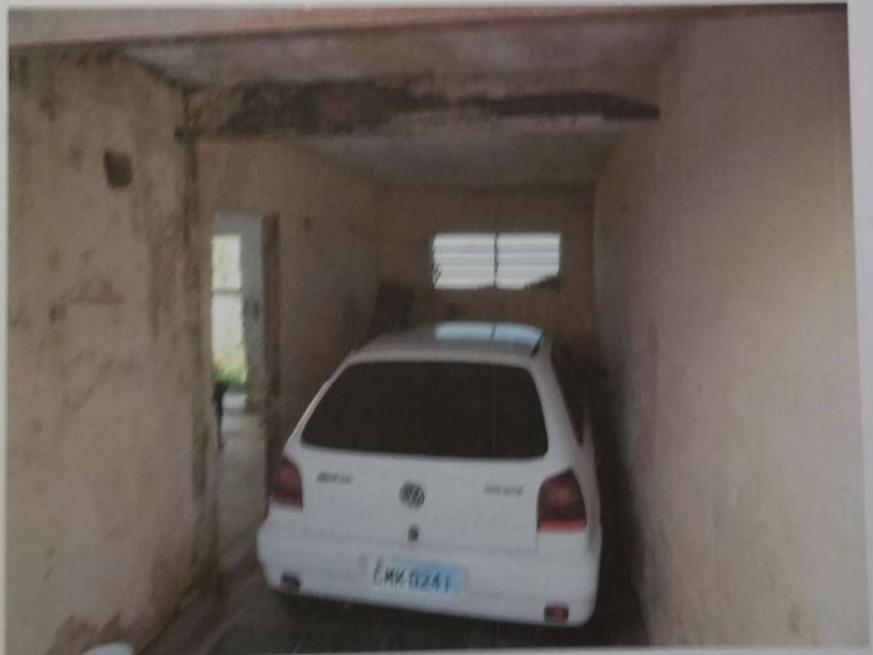
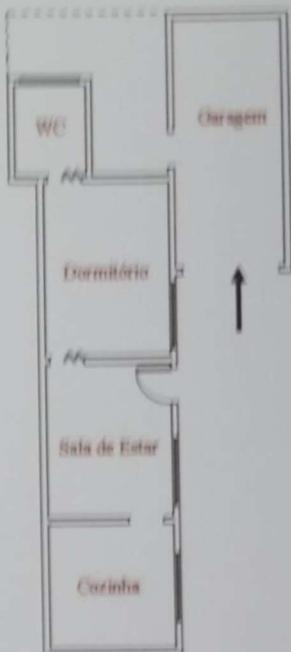
FOTO 28

VISTA DA GARAGEM.

CARACTERÍSTICAS CONSTRUTIVAS:

- PISO: Cerâmico
- PAREDE(S): Pintura latex sobre argamassa
- TETO: Pintura latex sobre argamassa
- PORTE(S): Madeira.
Giro de 180° (deslizante).
- JANELA(S): Alumínio com vidro.
Corrediça.

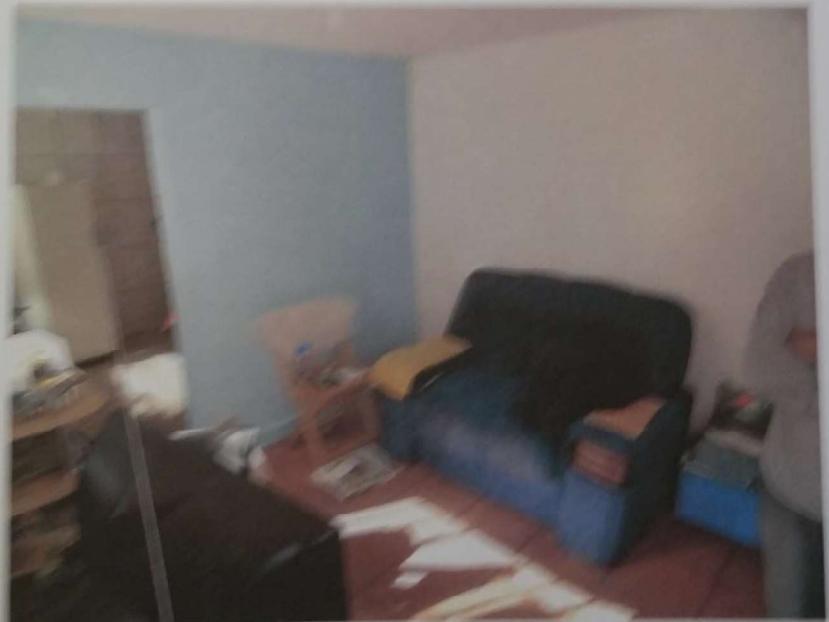
FOTO 29

VISTA DA SALA DE ESTAR DA CASA 3.

CARACTERÍSTICAS CONSTRUTIVAS:

- PISO: Cerâmico.
- PAREDE(S): Pintura látex sobre argamassa.
- TETO: Pintura látex sobre argamassa.
- PORTA(S): PVC.
Sanfonada.
- JANELA(S): Vidro.
Corrediça.

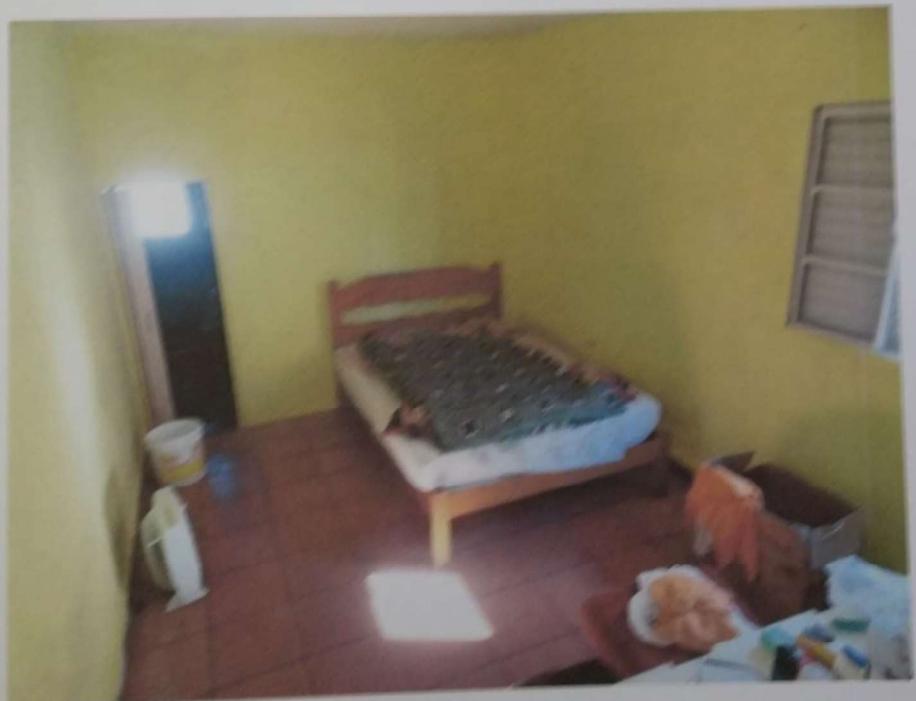
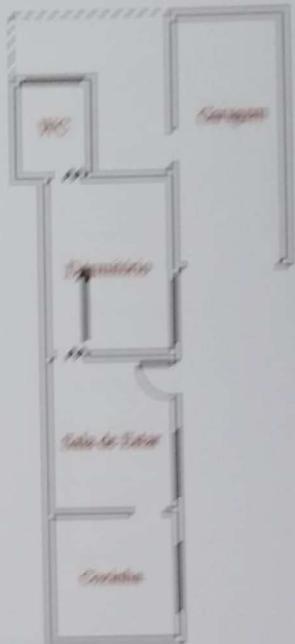
FOTO 30

VISTA DO DORMITÓRIO.

CARACTERÍSTICAS CONSTRUTIVAS:

- PISO: Cerâmico.
- PAREDE(S): Azulejo até o teto.
- TETO: Pintura látex sobre argamassa.
- PORTE(S): PVC.
Sanfonada.
- JANELA(S):
Alumino com vidro.
Basculante.

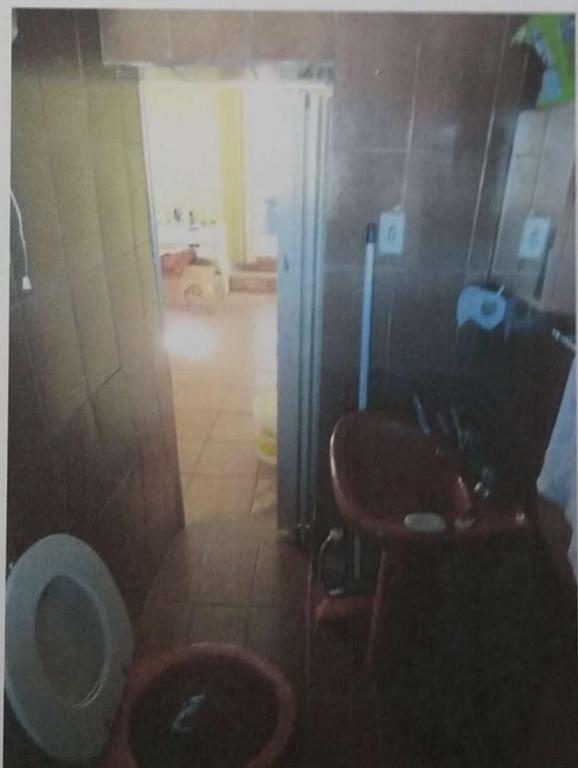
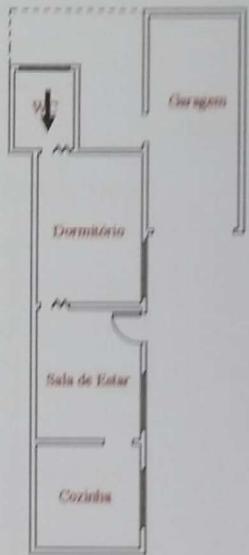
FOTO 31

VISTA DO BANHEIRO.

CARACTERÍSTICAS CONSTRUTIVAS:

PISO: Cerâmico.

PAREDE(S): Azulejo até o teto.

TETO: Pintura látex sobre argamassa.

PORTEA(S): Vão livre.

JANELA(S): Alumínio com vidro.
Basculante.

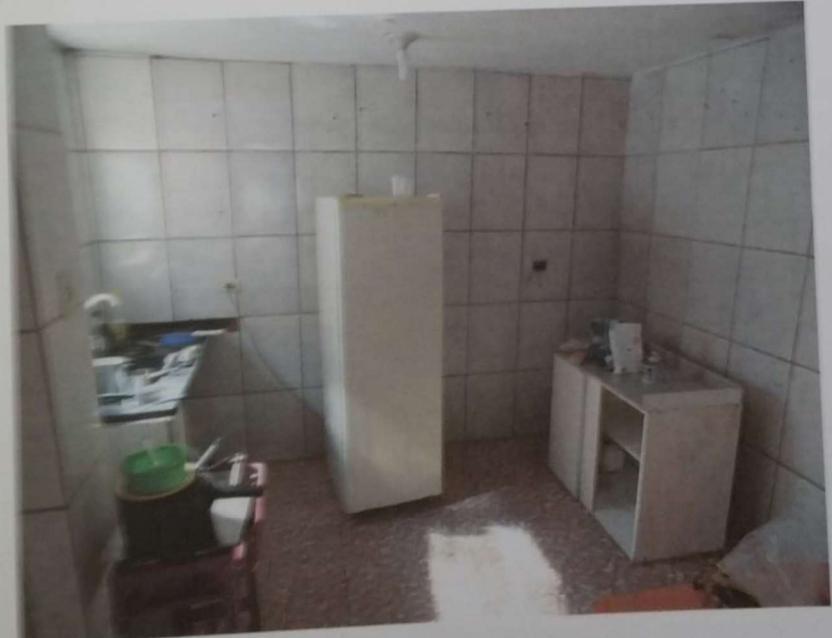
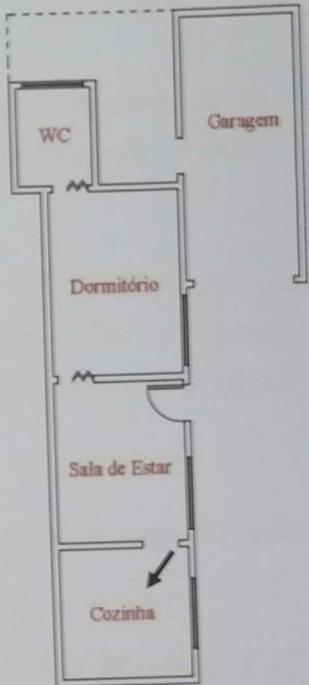
VISTA DA COZINHA.

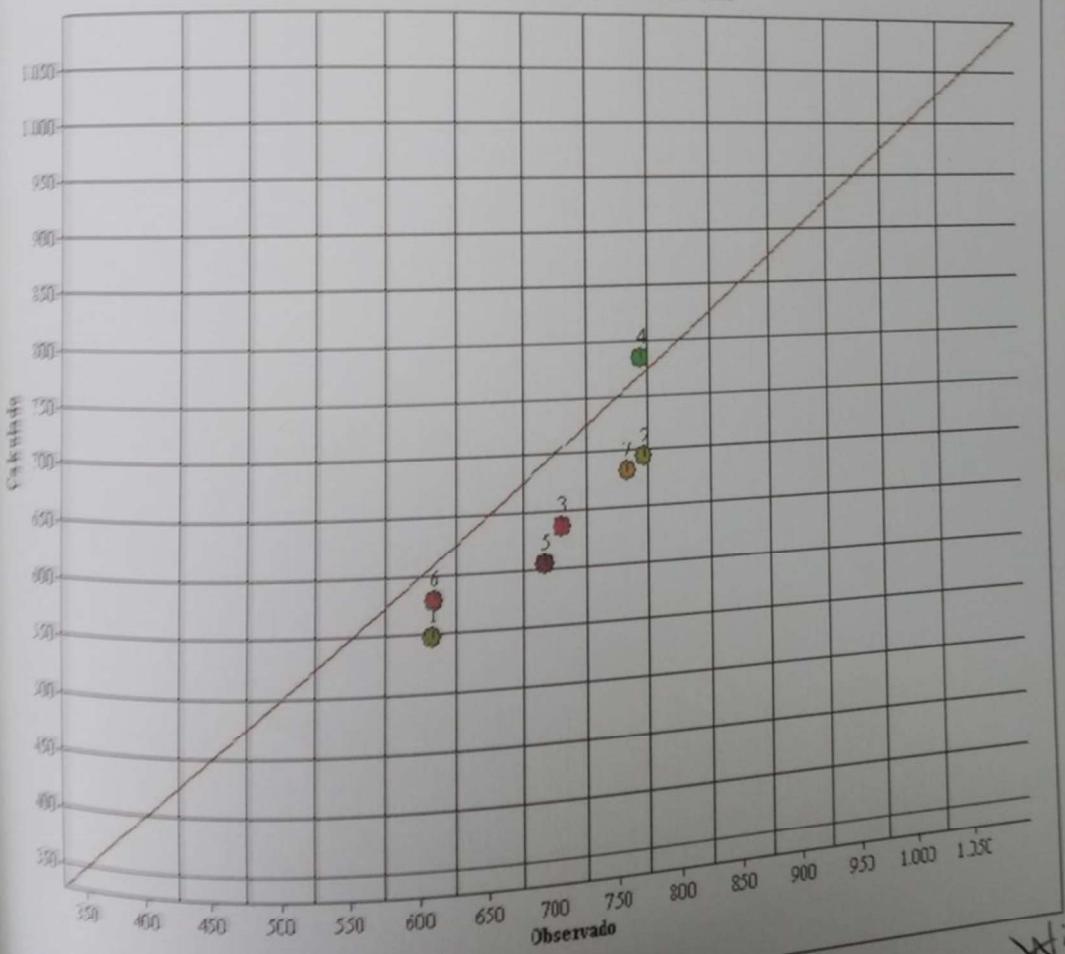
GRÁFICO DE DISPERSÃO

Valores Observados x Valores Calculados
