**LAUDO**

O presente laudo visa apuração do justo e real valor de um imóvel constante da Certidão de Penhora e Depósito as fls. 255/257 do **CUMPRIMENTO DE SENTENÇA – COMPRA E VENDA** requerido por **ANTONIO RODRIGUES MACEDO** em face de **GAFISA S/A**.

O imóvel objeto do presente laudo localiza-se na Avenida Nazaré nº 1180, apartamento nº. 224 da Torre Paineira integrante do Condomínio Gafisa Square Ipiranga, Ipiranga, na cidade de São Paulo.

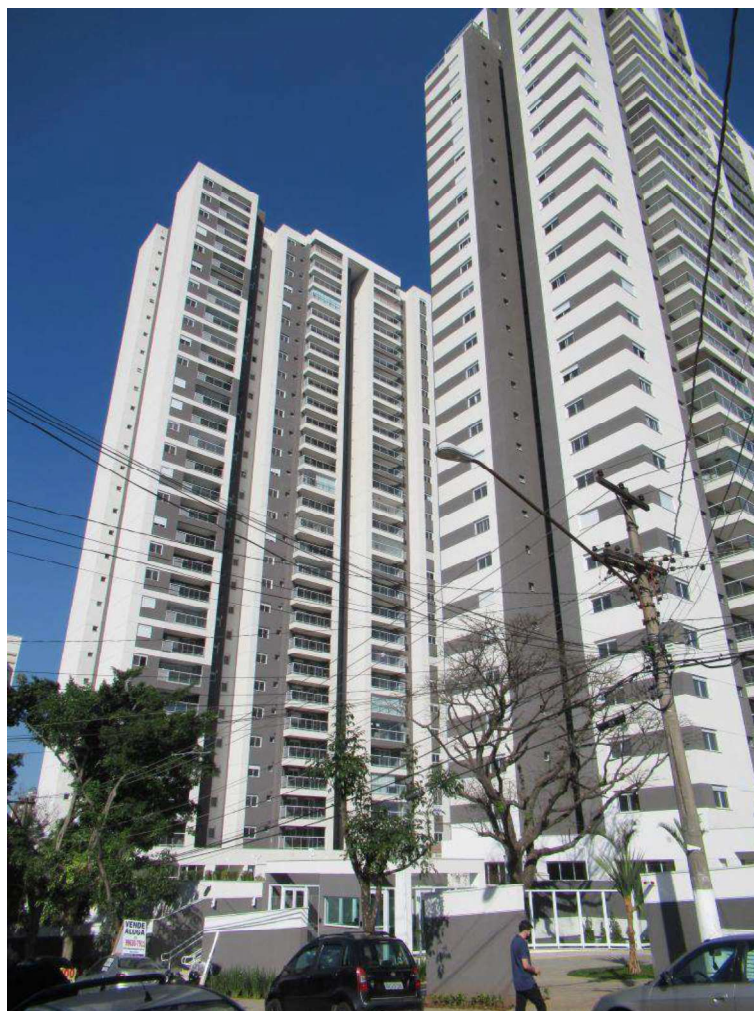
Foto nº. 3 – Vista da fachada do Condomínio Gafisa Square Ipiranga, onde se localiza o apartamento nº 224 avaliado no presente laudo.

O Condomínio Gafisa Square Ipiranga é formado por 02 (dois) edifícios com pavimento térreo, 28 (vinte e oito) pavimentos tipo e 03 (três) subsolos.

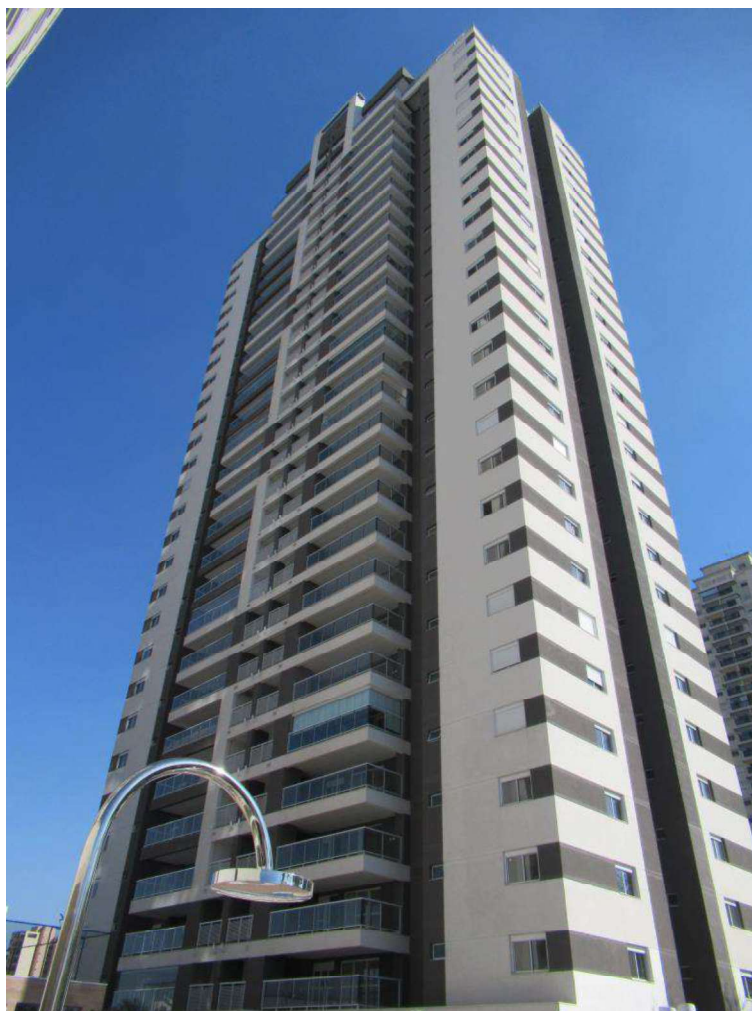
Foto nº. 4 – Vista da fachada do Edifício Paineira, onde se localiza o imóvel avaliado no presente laudo.

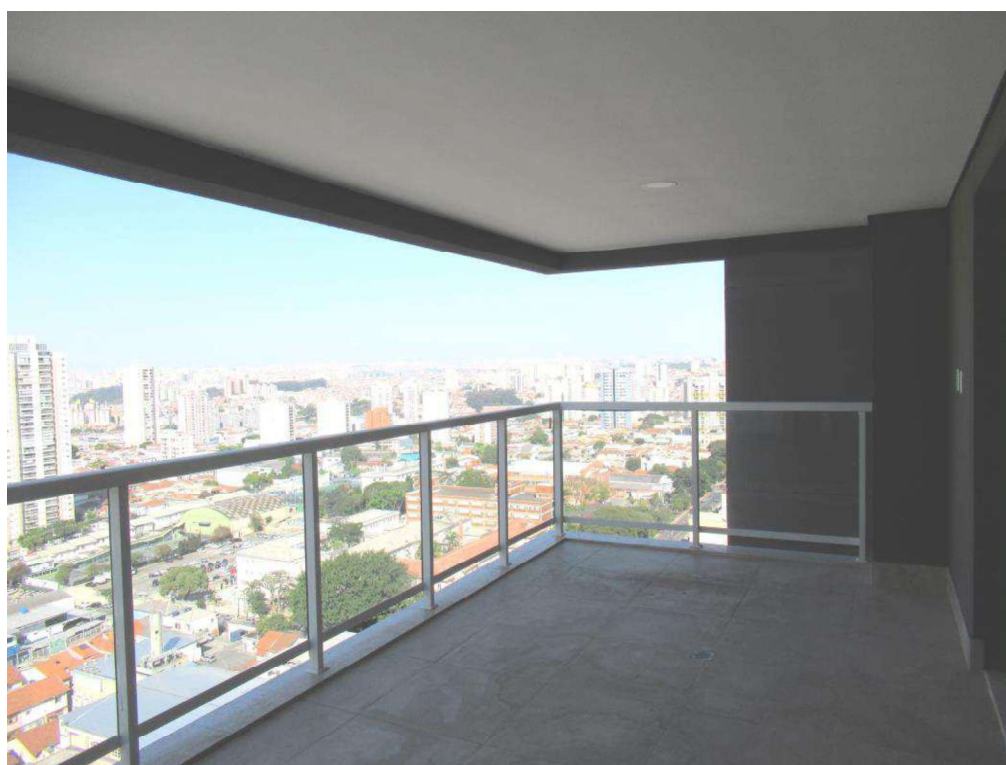
Foto nº. 28 – Vista parcial da varanda.

Sala	: Piso	: Sem revestimento
	Paredes	: Pintura látex
	Teto	: Pintura látex
Varanda	: Piso	: Porcelanato
	Paredes	: Pintura látex
	Teto	: Forro de gesso

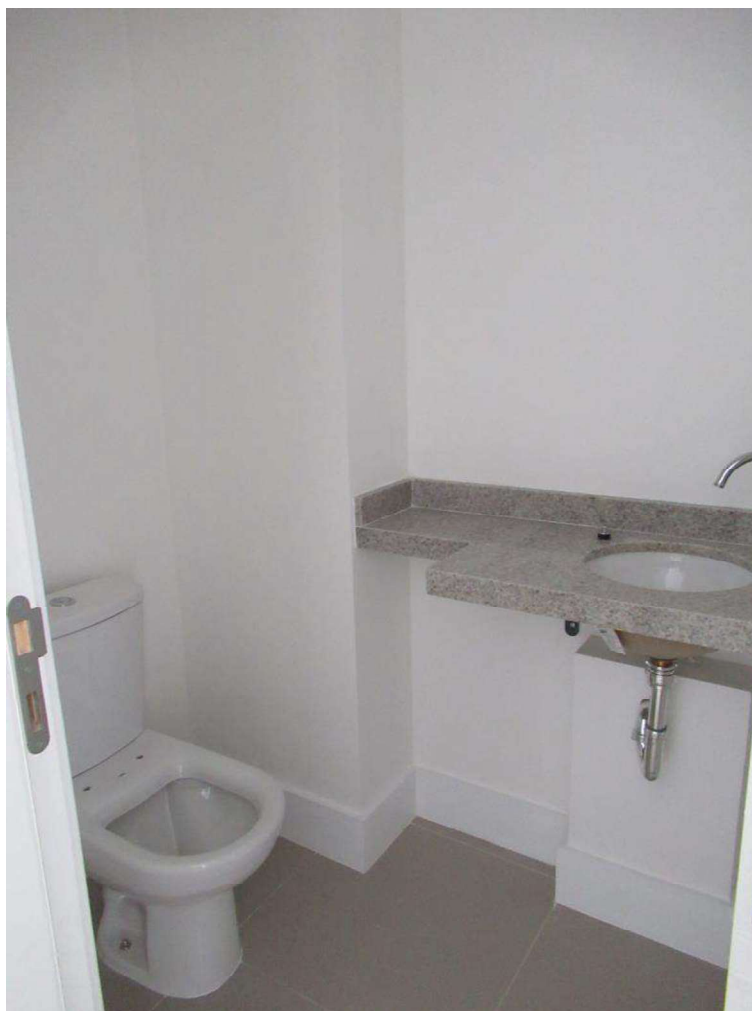
Foto nº. 30 – Vista do lavabo.

Lavabo	: Piso	: Porcelanato
	Paredes	: Pintura látex
	Teto	: Forro de gesso
Dormitório suíte 1	: Piso	: Sem revestimento
	Paredes	: Pintura látex
	Teto	: Pintura látex
Banheiro suíte 1	: Piso	: Porcelanato
	Paredes	: Azulejo até o teto
	Teto	: Forro de gesso
Dormitório suíte 2	: Piso	: Sem revestimento
	Paredes	: Pintura látex
	Teto	: Pintura látex
Banheiro suíte 2	: Piso	: Porcelanato
	Paredes	: Azulejo até o teto
	Teto	: Forro de gesso
Dormitório 3	: Piso	: Sem revestimento
	Paredes	: Pintura látex
	Teto	: Pintura látex
Dormitório 4	: Piso	: Sem revestimento
	Paredes	: Pintura látex
	Teto	: Pintura látex
Banheiro social	: Piso	: Porcelanato
	Paredes	: Azulejo até o teto
	Teto	: Forro de gesso
Cozinha	: Piso	: Porcelanato
	Paredes	: Azulejo até o teto
	Teto	: Forro de gesso/pintura látex
Área de serviço	: Piso	: Porcelanato
	Paredes	: Azulejo até o teto
	Teto	: Forro de gesso/pintura látex

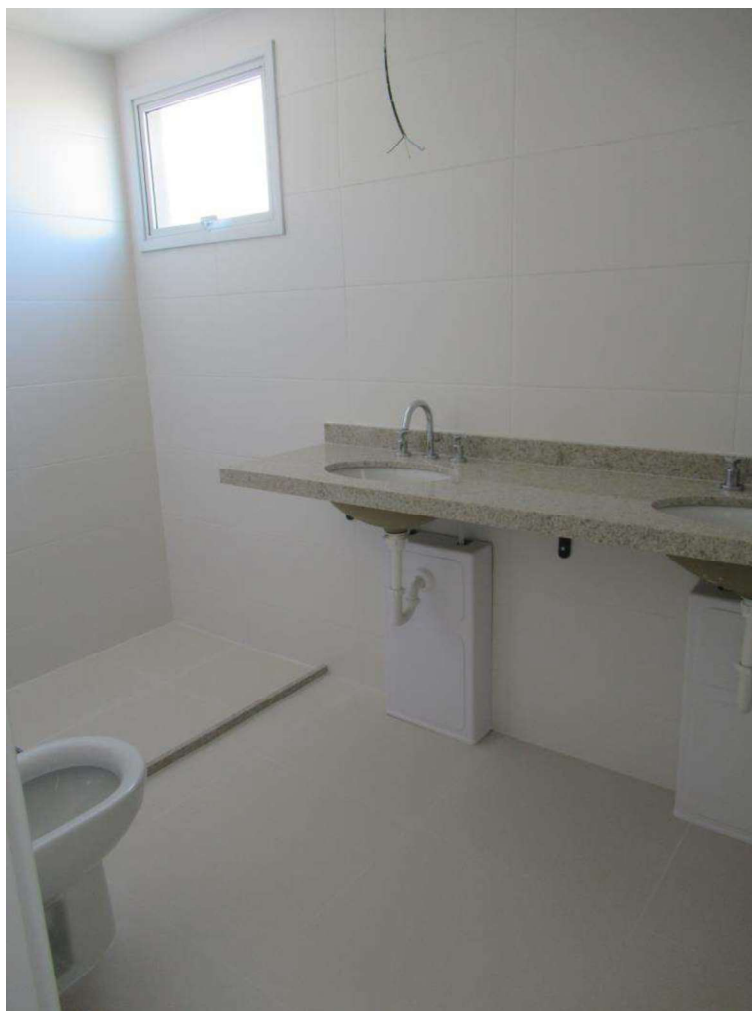
Foto nº. 34 – Vista do banheiro suíte 1.
