PROCESSO Nº: 1000272-89.2016.8.26.0624/01

CLASSE – ASSUNTO: Cumprimento de sentença - Contratos Bancários

LAUDO DE AVALIAÇÃO

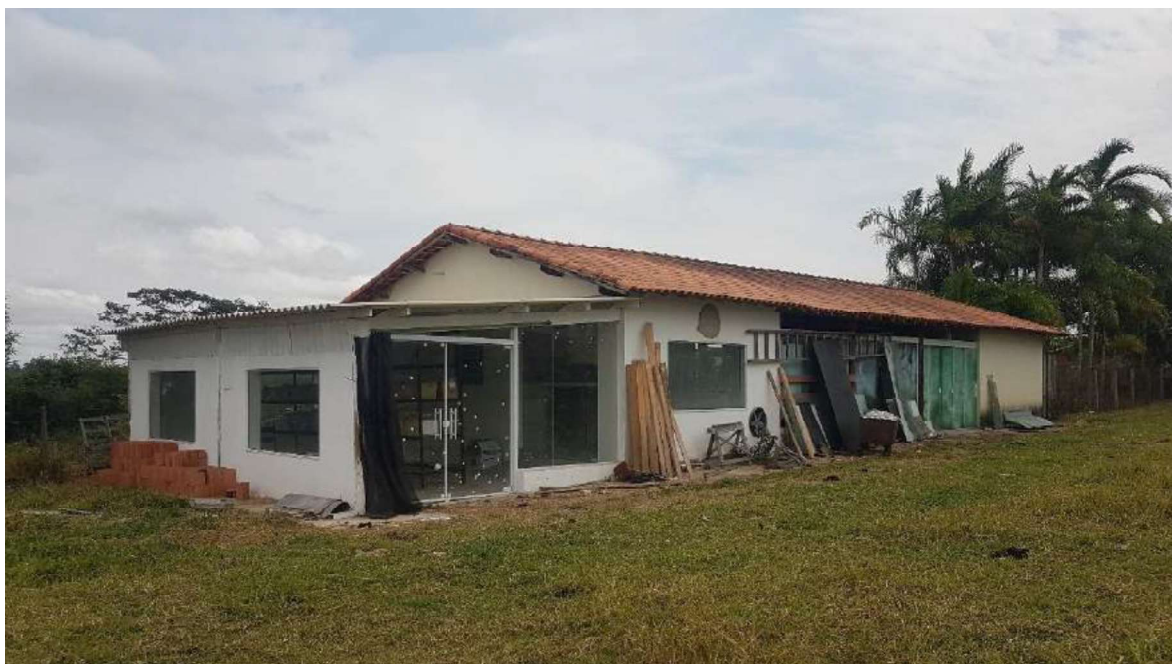
Foto 48 – Vista geral da gleba “C”, oficina de vidros

- Casa na árvore com 11,00m², em bom estado de conservação; e
- 1 oficina de vidros com 183,40m², em bom estado de conservação.

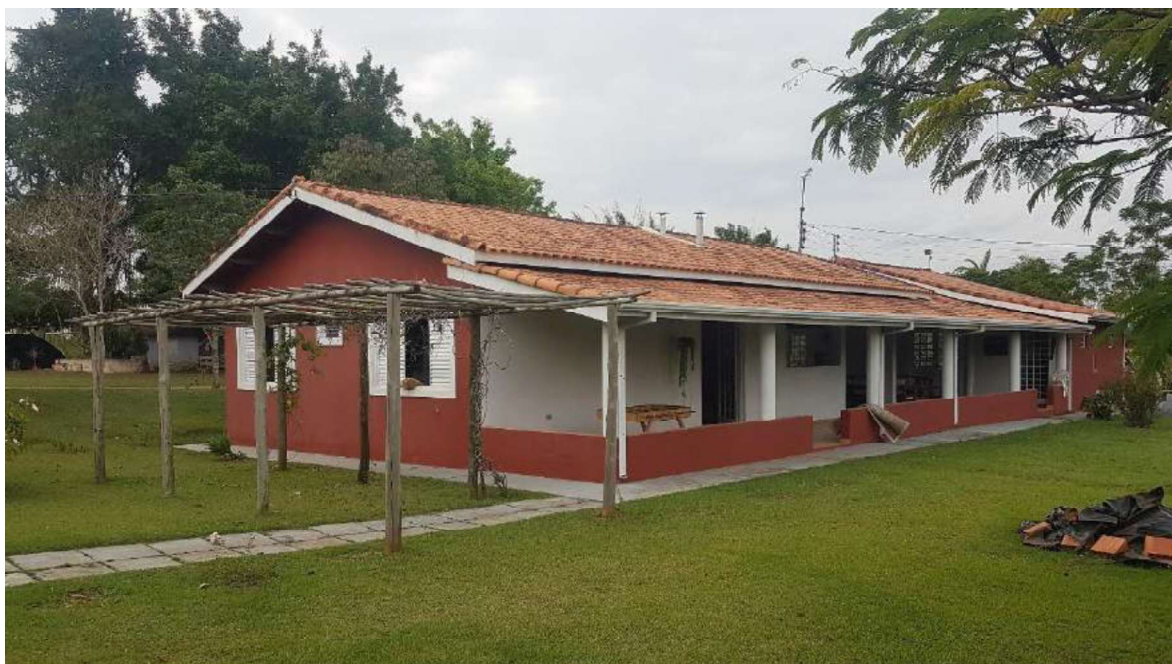
Foto 58 – Vista geral da gleba “C”, casa sede

- Casa sede com 244,00 m², em bom estado de conservação;
- Oficina com 53,00m², em bom estado de conservação;
- Casa de bonecas com 8,60m², em bom estado de conservação;

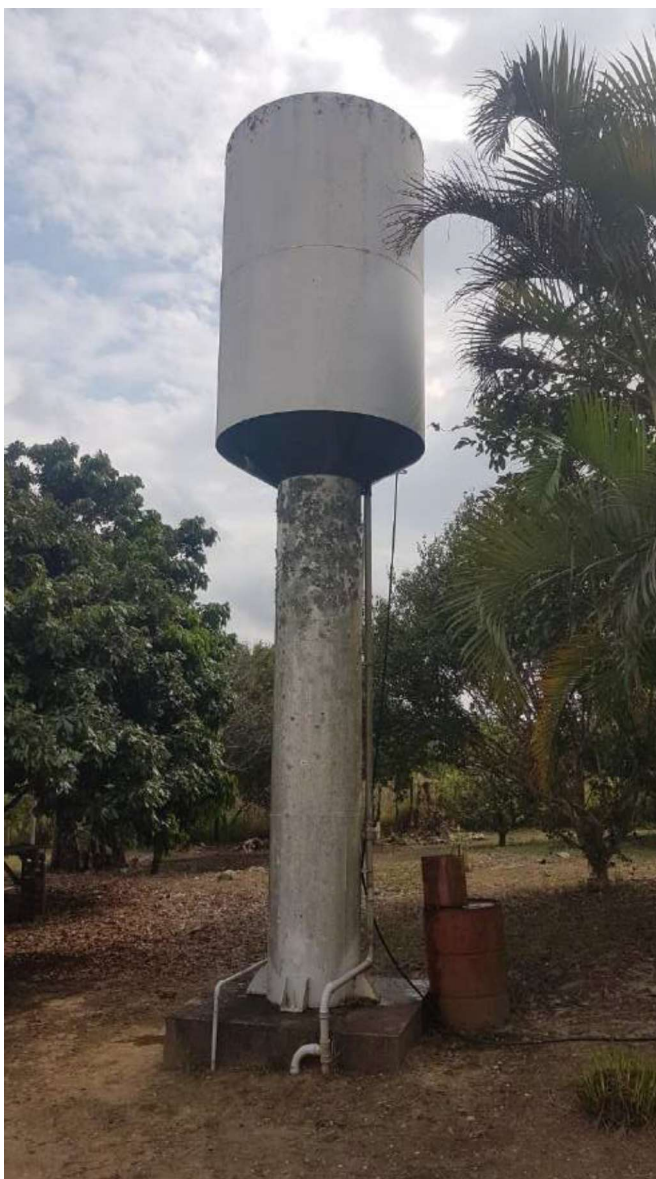
Foto 72 – Vista geral da gleba “C”, caixa d’água
