I - CONSIDERAÇÕES PRELIMINARES

O presente laudo visa apuração do justo e real valor de um imóvel descrito no Termo de Penhora as fls. 211 do PROCEDIMENTO SUMÁRIO que CONDOMÍNIO EDIFÍCIO ITAI ITAICI move contra ESPÓLIO DE LUIZ TUMA E OUTROS.

A signatária foi honrada com sua nomeação para Perita do Juízo as fls. 237, para avaliar apartamento objeto da presente ação matriculado sob nº. 61.609 do 7º Cartório de Registro de Imóveis de São Paulo – fls. 187/verso

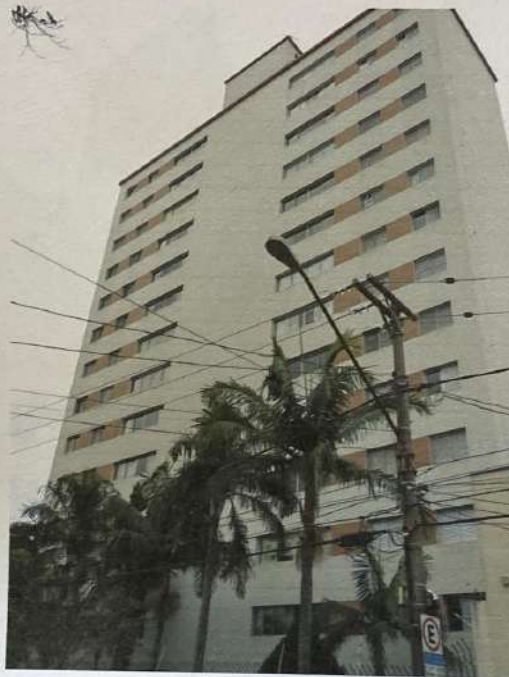
Foto nº 3 – Vista parcial da fachada do Edifício Itaici, onde se localiza a unidade avaliada no presente laudo.

O Condomínio Edifício Itai Itaici, é formado por 02 torres, sendo que cada edifício é constituído por um subsolo para a guarda de veículos de passeio, pavimento térreo e 13 pavimentos tipo, contemplando o Edifício Itai Itaici 02 apartamentos por andar.

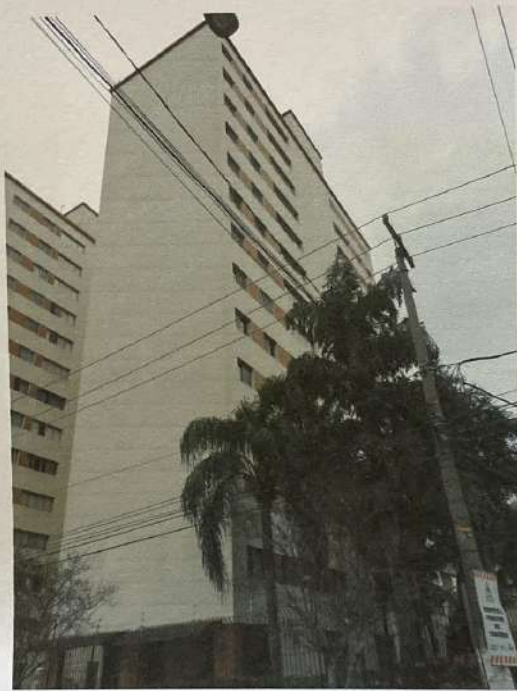
Foto nº 4 – Outra vista parcial da fachada do Edifício Itaici.

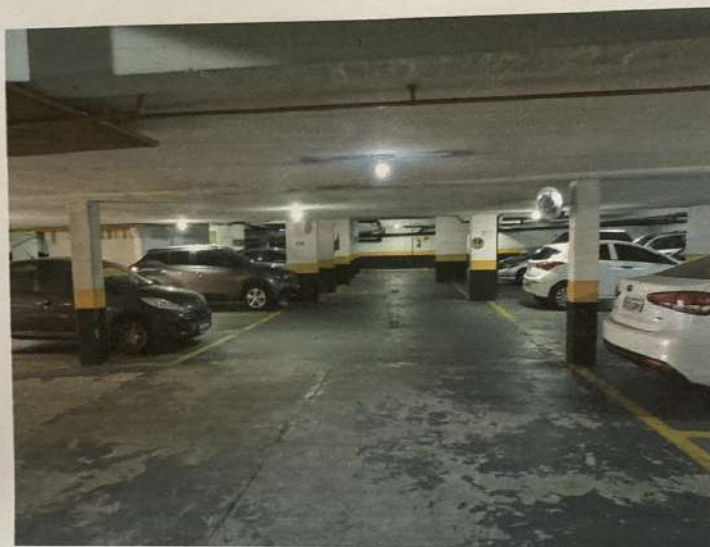
Foto nº 8 – Vista parcial do subsolo do condomínio.

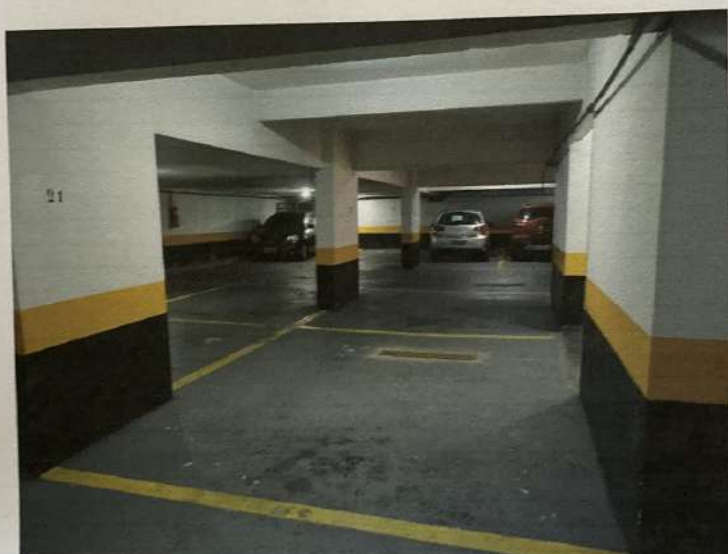
Foto nº 9 – Outra vista parcial do subsolo.

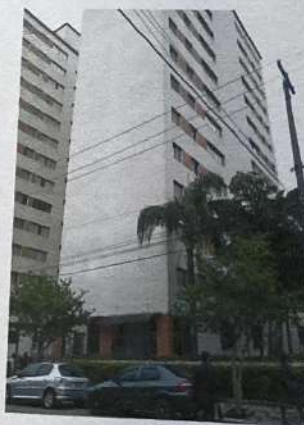
ELEMENTO Nº. 2

Local	: Rua Herval nº 519	Ind. Fiscal	: 1.952,00
Dormitórios	: 4 dormitórios	Garagem	: 01 vaga
Area útil	: 125,00 m ²		
Fonte	: S. R. Imóveis	Telefone	: 4304-0743
Informante	: Sr. Gevaldo	Data	: agosto/2018
Oferta	: R\$ 670.000,00	Coefficiente	: 1,926
Padrão	: Apartamento Padrão Médio	Foc	: 0,659
Idade aparente	: 30 anos (d)		
Altura	: 4º andar
