Ref.: PROCESSO Nº 0941848-70.1999.8.26.0100

LAUDO TÉCNICO DE AVALIAÇÃO

***Apartamento nº 142,
localizado no 14º andar-tipo do
Edifício Chelsea, com 01 vaga, situado
à Rua M.M.D.C., nº 582, no 13º
Subdistrito do Butantã, São Paulo –
SP.***

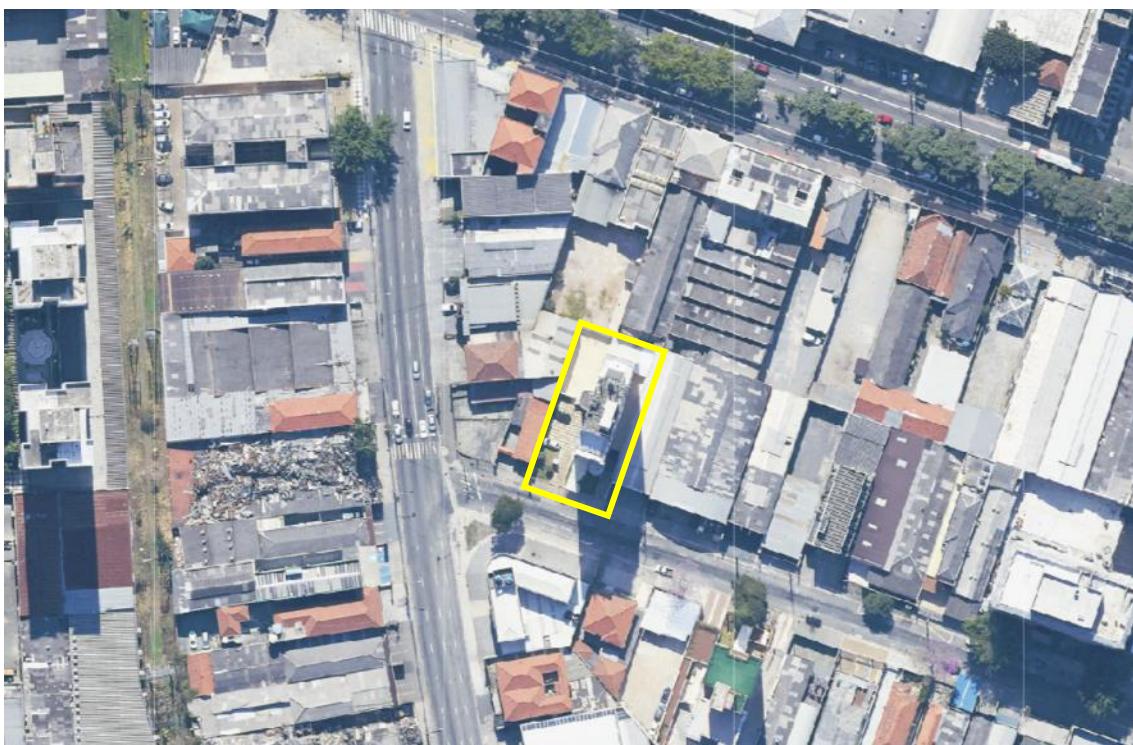
O terreno no qual foi implantado o Condomínio Edifício Chelsea apresenta frente de 19,75,00m para a Rua M.M.D.C., encerrando a área total de 803,00m². Encontra-se guarnecido por muro de alvenaria em todas as divisas, além de gradil metálico na divisa com o passeio público.

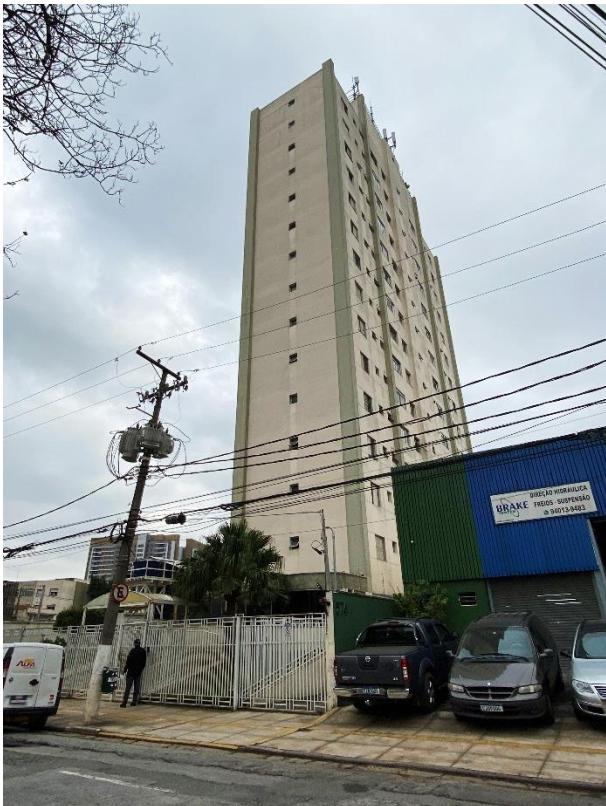
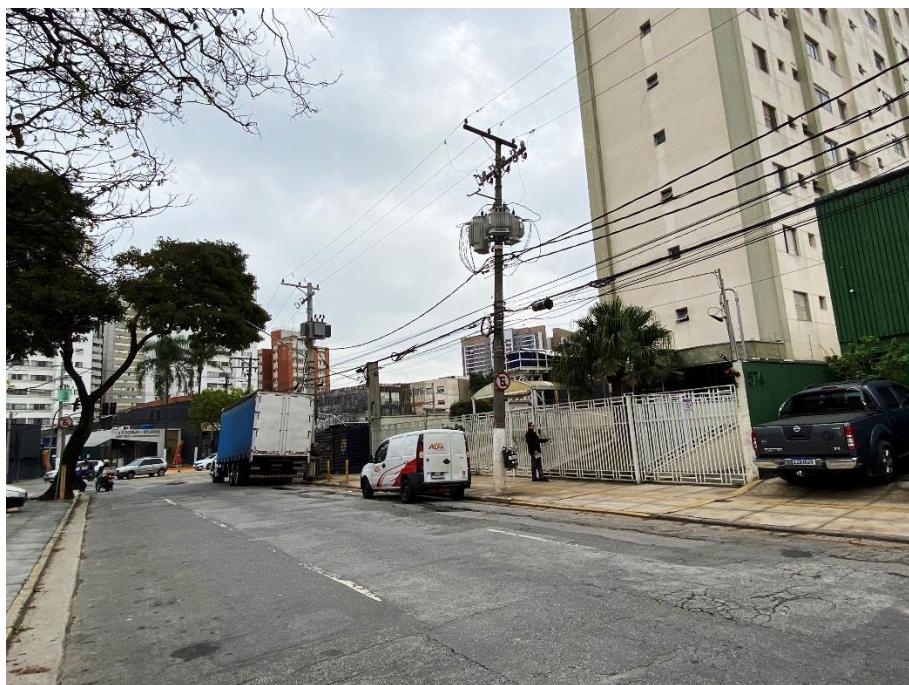
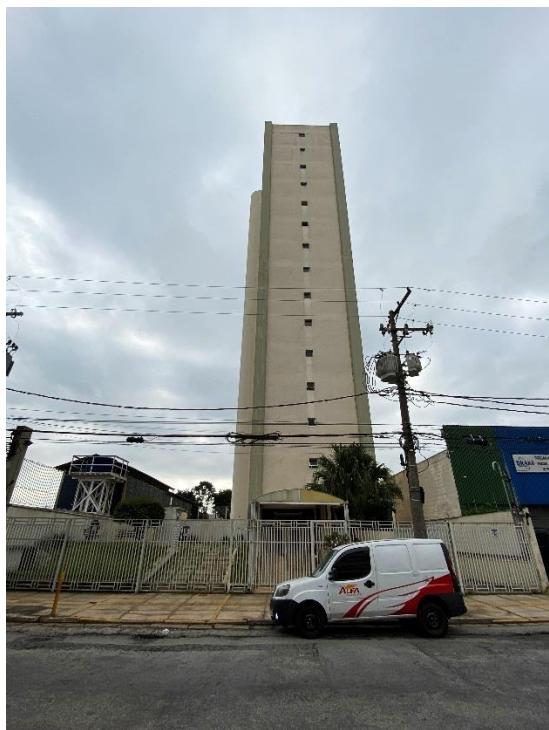
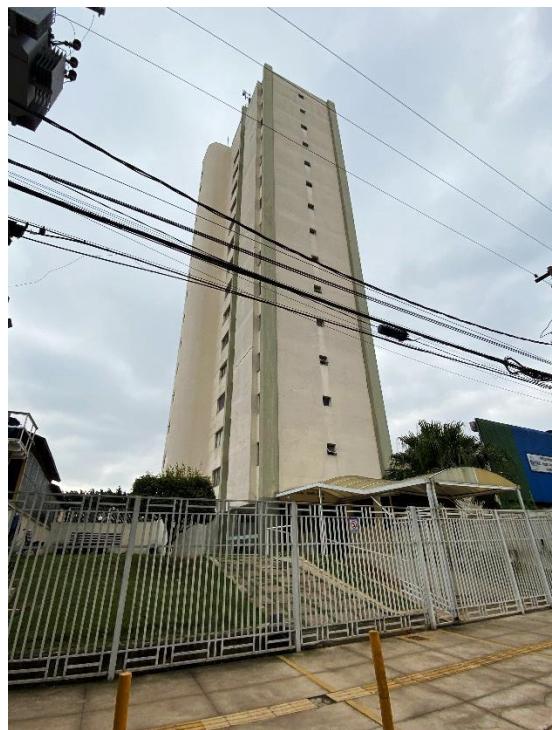
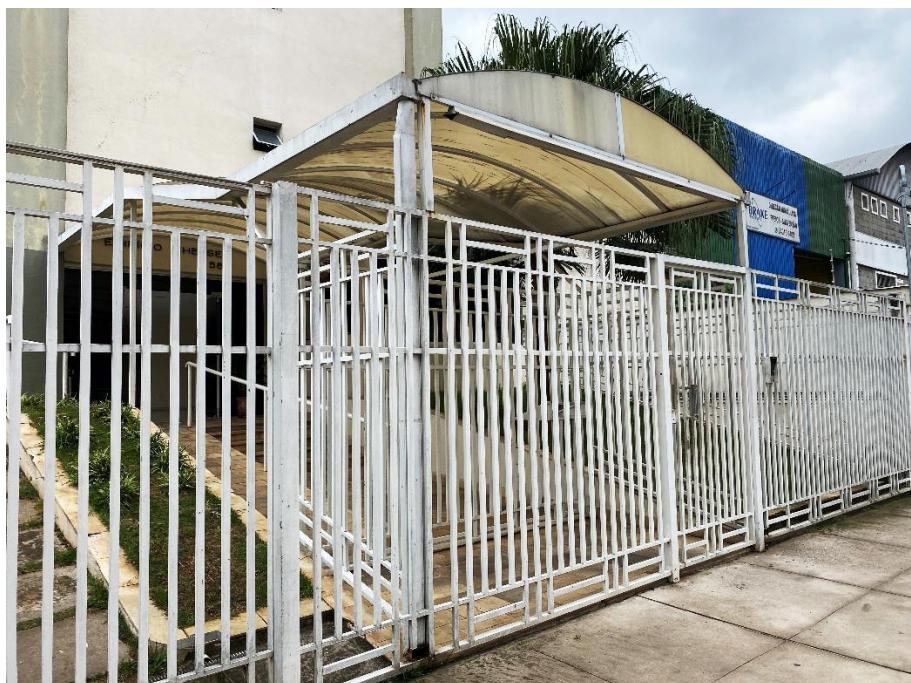
Fotos 01 a 05. Vistas gerais do Edifício Chelsea, situado à Rua M.M.D.C., nº 582, no 13º subdistrito – Butantã, São Paulo – SP.

O Edifício Chelsea apresenta 45 anos e é constituído por bloco único com 14 andares de apartamentos, mais térreo e subsolo de garagem, com 02 apartamentos por andar, totalizando 28 unidades habitacionais.

Os acessos para pedestres e veículos são independentes e ocorrem através de portões metálicos posicionados junto à calçada da Rua M.M.D.C. O controle de acesso se dá na guarita/portaria, posicionada junto aos acessos.

A edificação está implantada de forma a manter recuos de todas as

divisas do terreno. No ambiente externo do térreo, estão áreas pavimentadas de circulação de veículos e pedestres, com piso revestido por pedra mineira, cerâmica, concreto e áreas ajardinadas. As paredes externas do edifício possuem revestimento com pintura sobre massa.

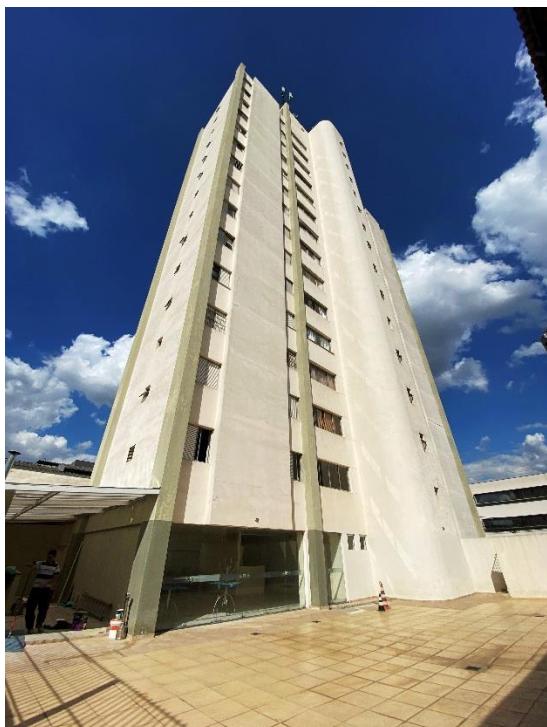
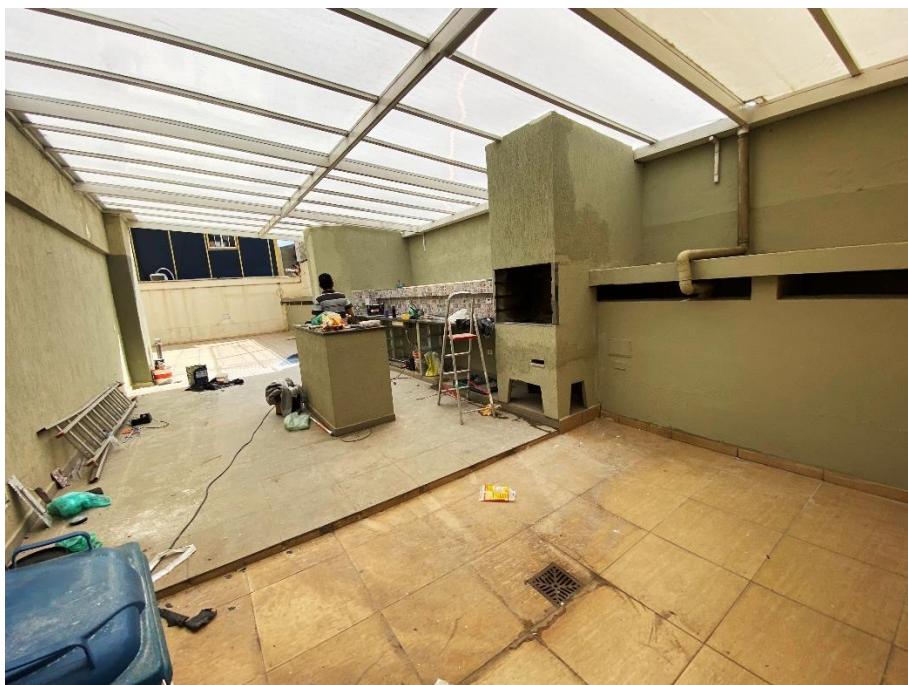
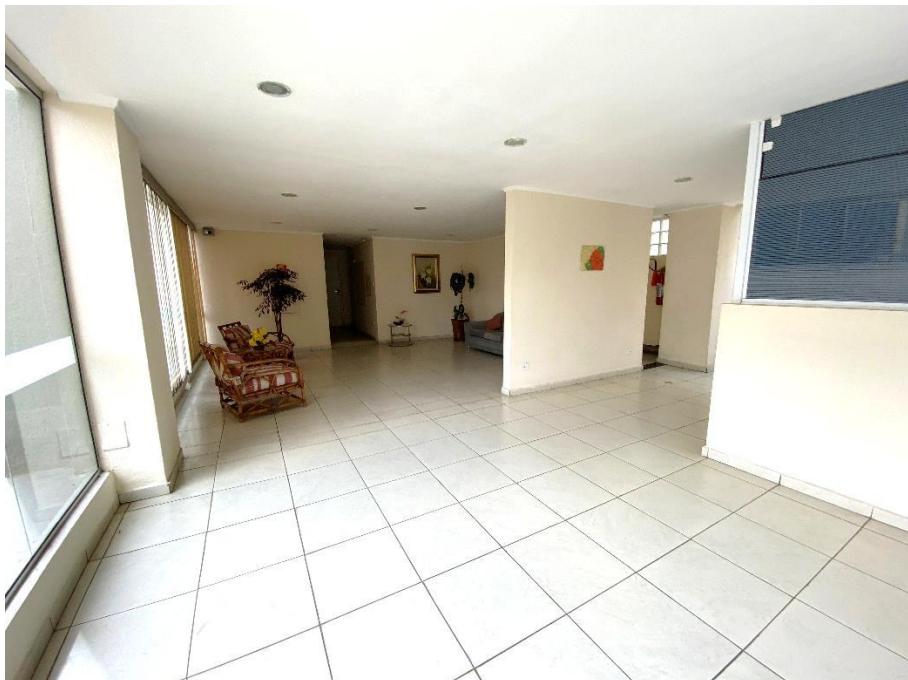
Fotos 06 a 08. Vistas gerais das áreas comuns do Edifício Chelsea.

Como itens de lazer, o condomínio oferece churrasqueira e salão de festas. Como itens de segurança, o condomínio conta com câmeras de monitoramento, cercas elétricas e interfone de comunicação com os apartamentos, além do acesso controlado na portaria.

O hall social, no pavimento térreo do Edifício Chelsea, apresenta piso revestido por cerâmica, paredes com pintura sobre massa, teto com forro de gesso e esquadrias de alumínio e vidro.

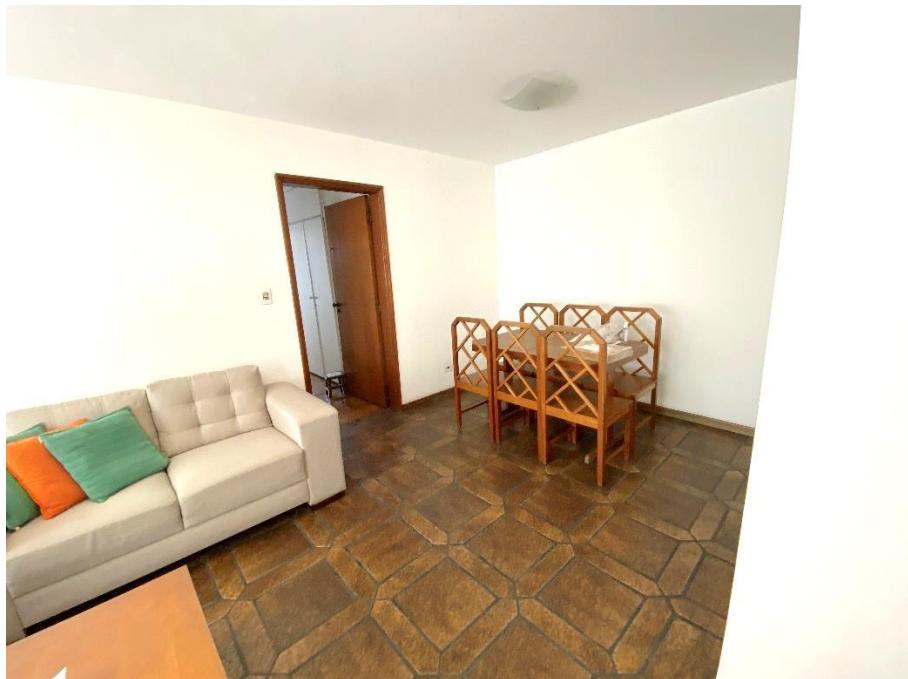
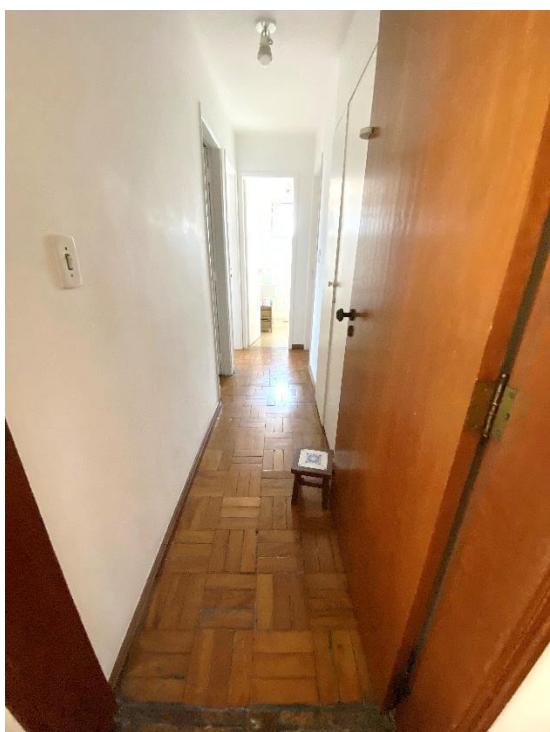
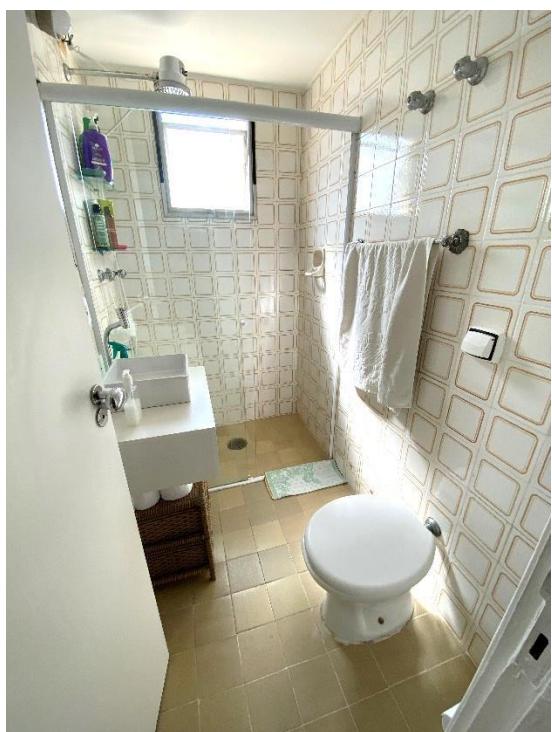
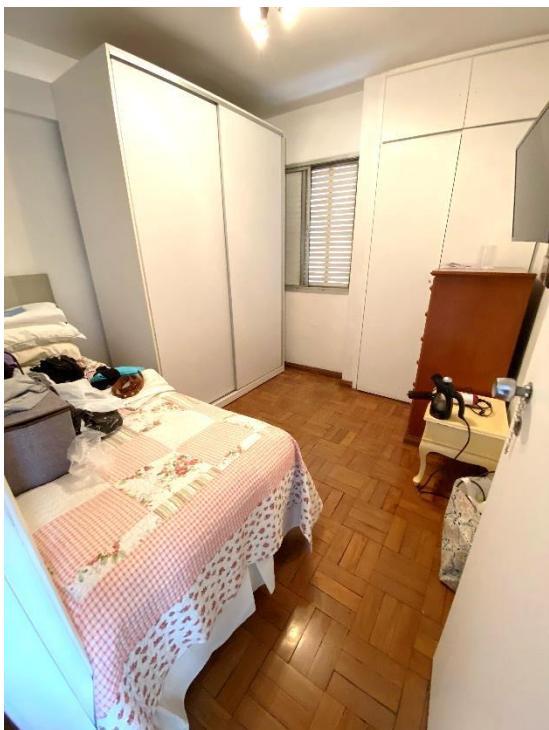
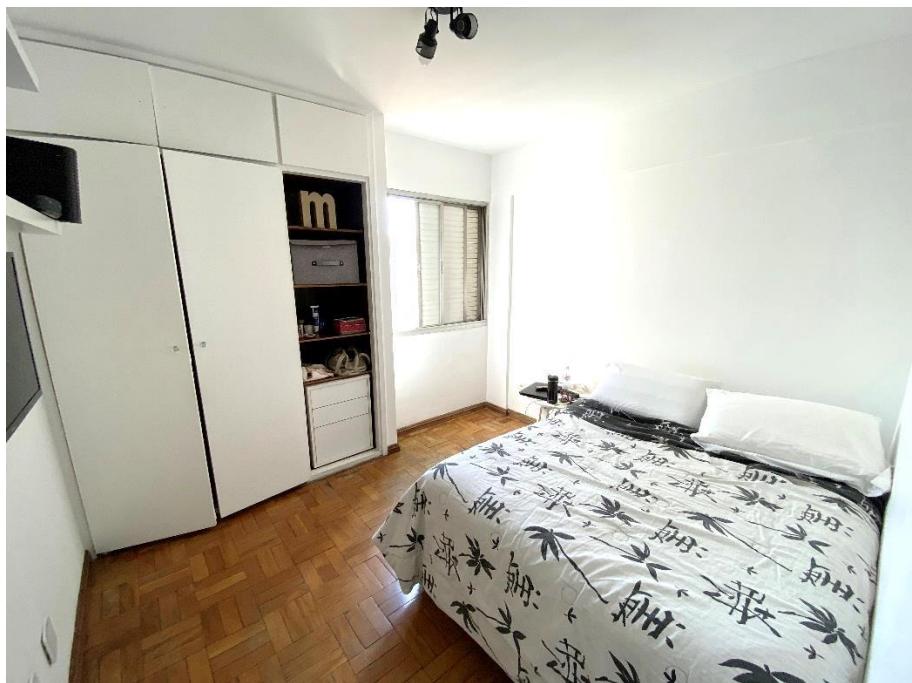
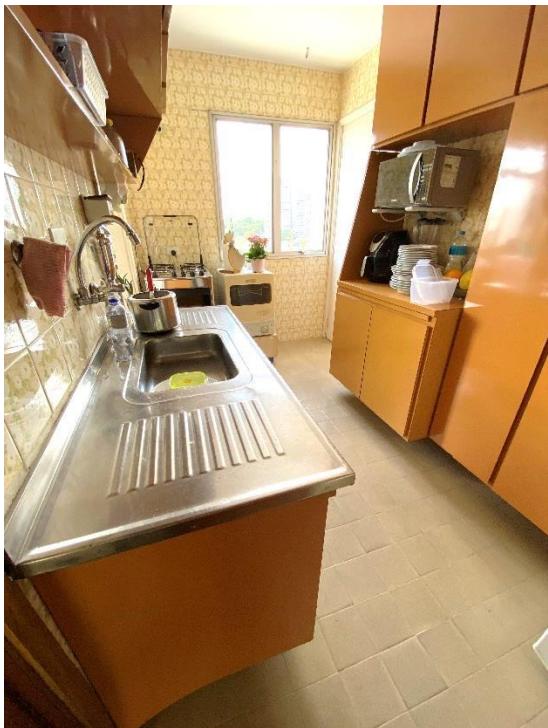
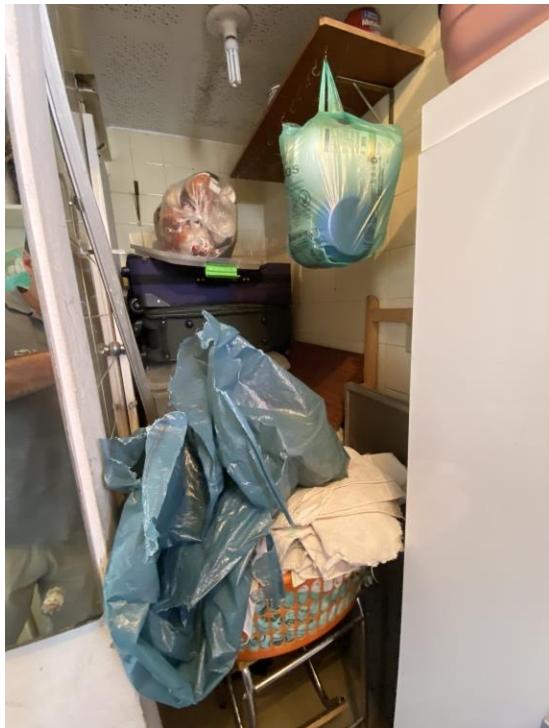
Fotos 09 a 15. Vistas gerais do apartamento nº 142, do 14º andar-tipo do Edifício Chelsea, imóvel objeto da avaliação.

Por ocasião da vistoria pericial realizada, foi possível constatar que o imóvel objeto da avaliação apresenta os seguintes ambientes e respectivos acabamentos:

SALA (03 ambientes)

- piso revestido com cerâmica;
- paredes pintadas à látex, sobre massa corrida;
- teto com pintura sobre massa;
- janela de alumínio e vidro e porta de acesso de madeira.

03 DORMITÓRIOS (01 SUÍTE)

- piso revestido com tacos de madeira;
- paredes pintadas à látex, sobre massa corrida;
- teto com pintura sobre massa;
- janela de alumínio e vidro e porta de madeira.

02 BANHEIROS (01 SUÍTE)

- piso revestido com cerâmica;
- paredes revestidas por azulejos cerâmicos;
- teto revestido por massa e pintura;
- porta de madeira e janela de alumínio e vidro.

COZINHA

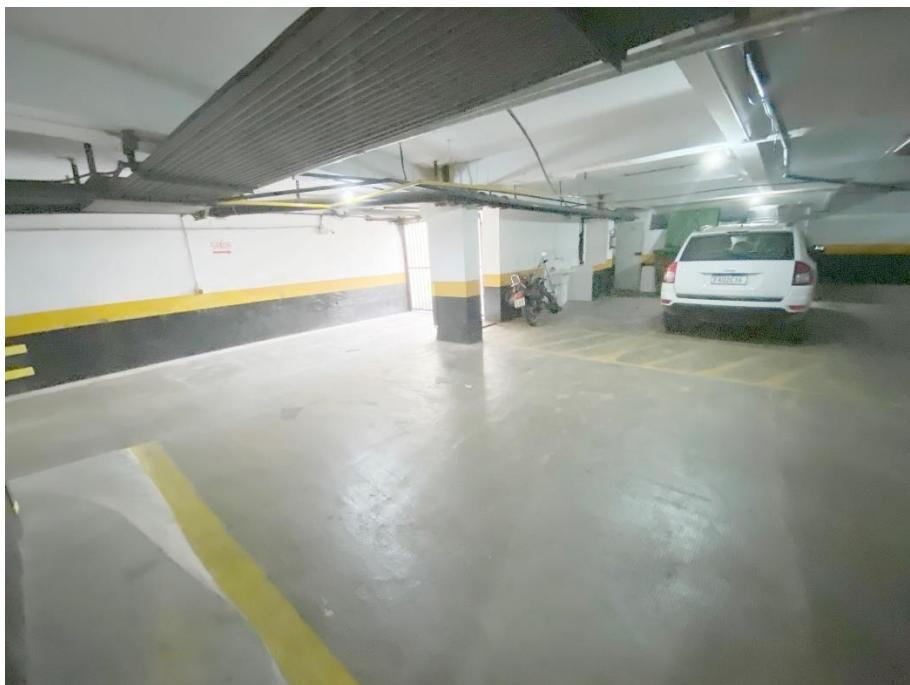
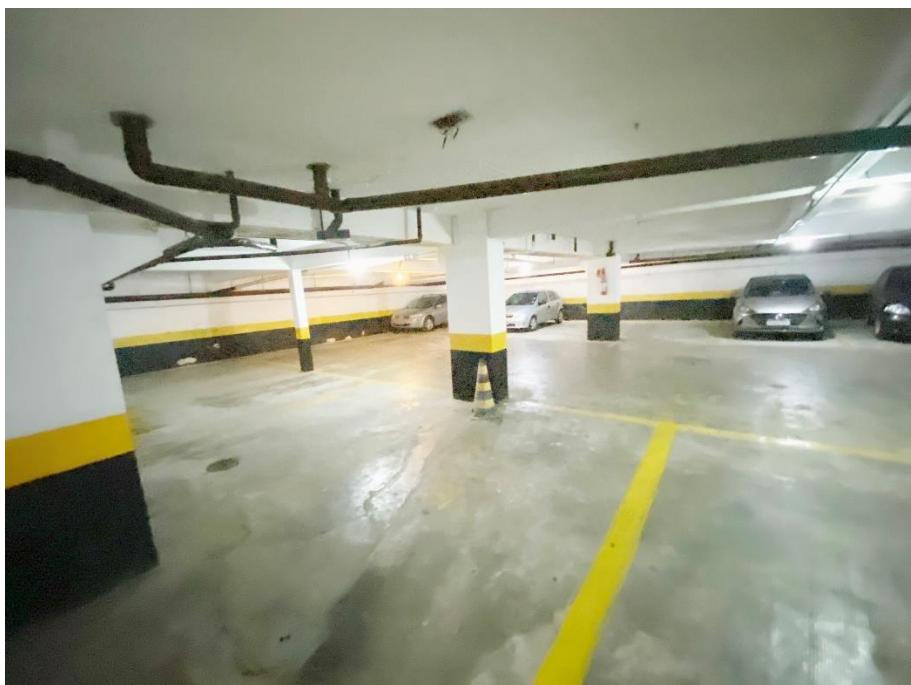
Fotos 16 e 17. Vistas gerais da garagem do subsolo do Edifício Chelsea.

O condomínio possui vagas de estacionamento distribuídas pelo subsolo e nível térreo, sendo **01 vaga por apartamento**, inclusive para o imóvel avaliado – **apto. nº 142 do 14º andar do Ed. Chelsea –**, e vagas para visitantes.
