Processo nº 1005195-78.2001.8.26.0562

LAUDO PERICIAL

Apartamento nº 12 do Edifício Araçá

Av. Washington Luis, nº 152, esquina com a Rua Dr. Guedes Coelho

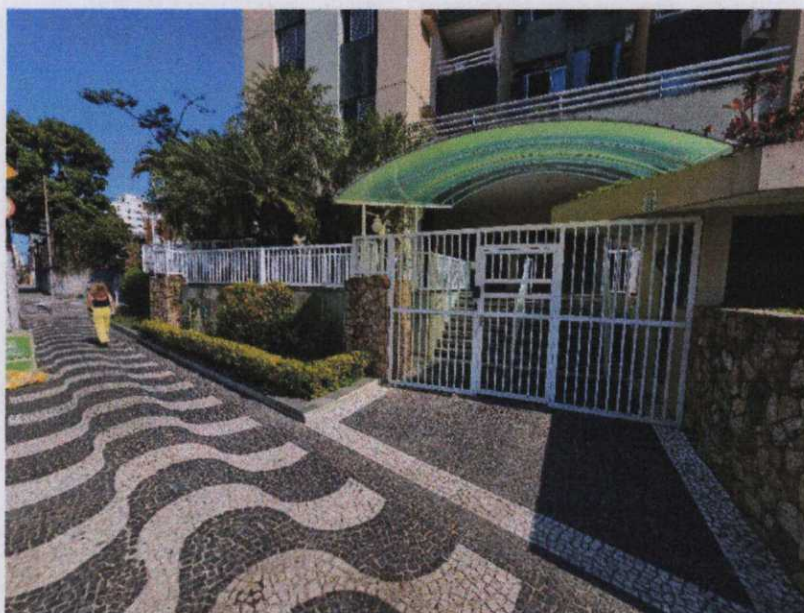
Foto 2 – Vista esquerda do passeio público em pedra portuguesa formando padrão Copacabana.

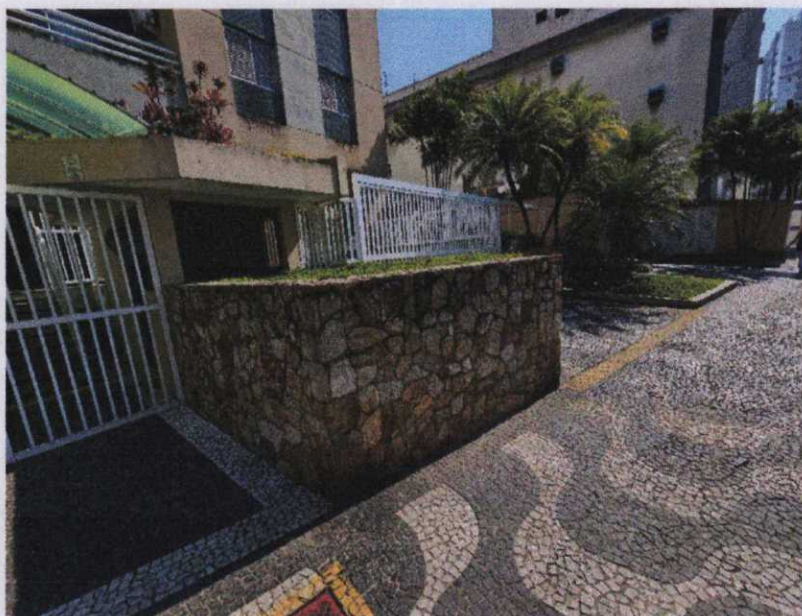
Foto 3 – Vista direita do passeio público em pedra portuguesa formando padrão Copacabana.

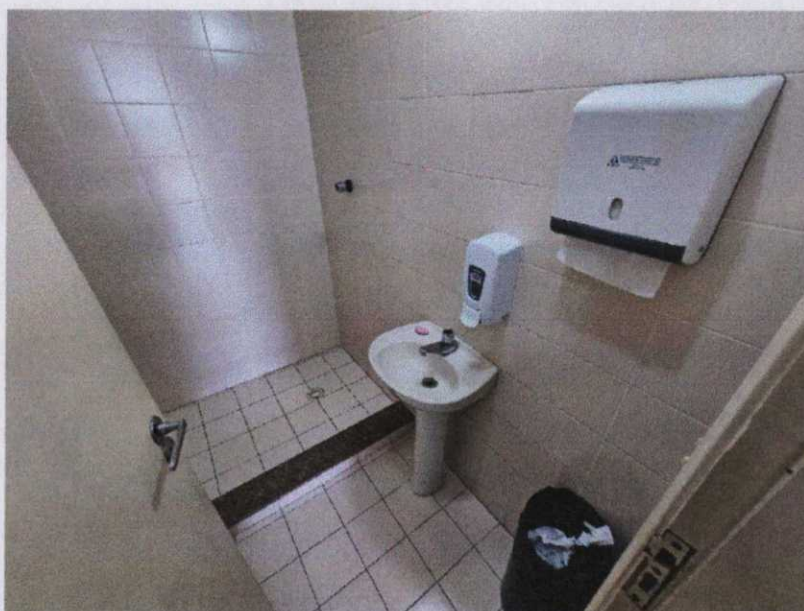
Foto 8 – Vista do banheiro feminino localizado no 10º andar apresentando os seguintes padrões construtivos: piso e alvenarias em revestimento cerâmico, teto revestido em pintura látex pva acrílica sobre massa fina; porta em madeira.

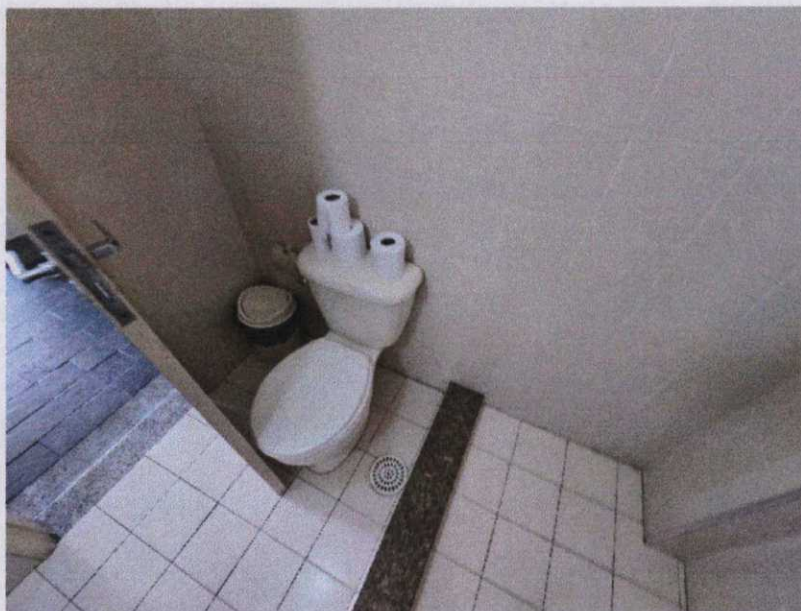
Foto 9 – Vista do banheiro feminino localizado no 10º andar apresentando os seguintes padrões construtivos: piso e alvenarias em revestimento cerâmico, teto revestido em pintura látex pva acrílica sobre massa fina; porta em madeira.

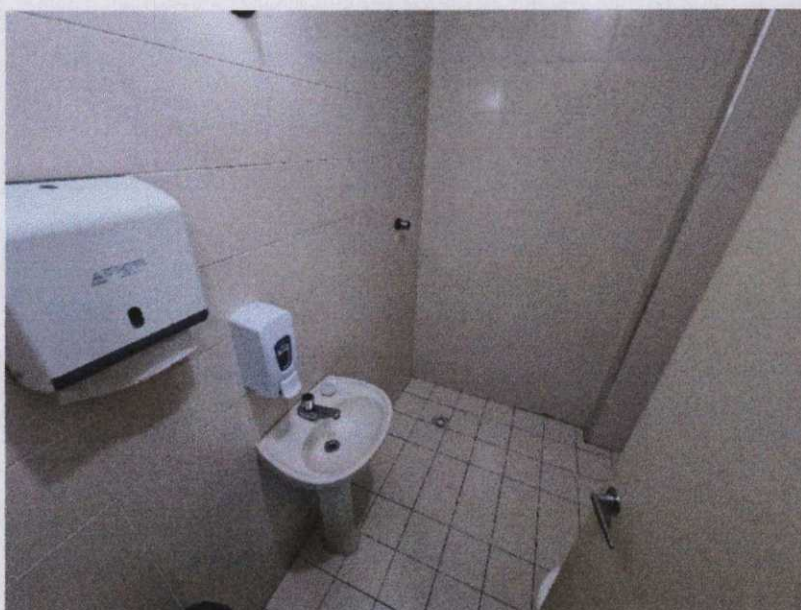
Foto 10 – Vista do banheiro masculino localizado no 10º andar apresentando os seguintes padrões construtivos: piso e alvenarias em revestimento cerâmico, teto revestido em pintura látex pva acrílica sobre massa fina; porta em madeira.

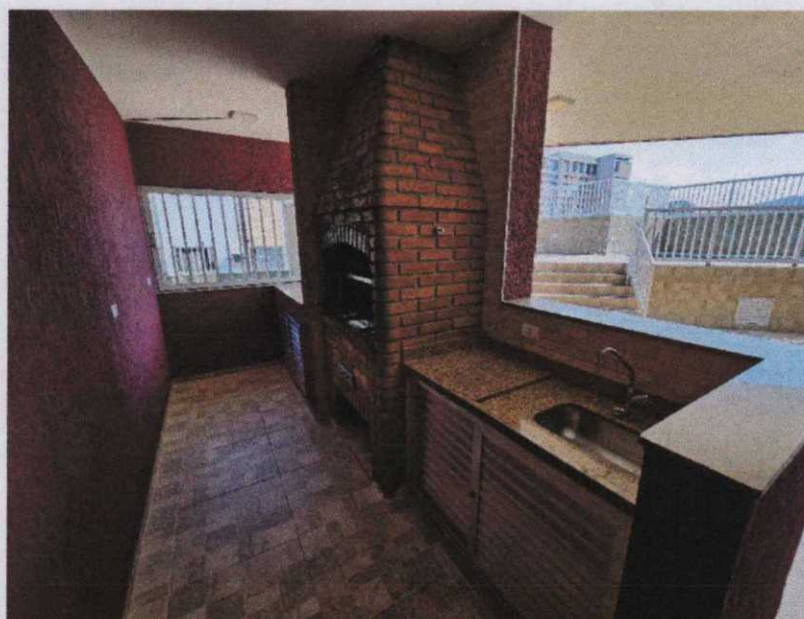
Foto 13 – Vista do espaço gourmet na área de lazer no 10º andar apresentando os seguintes padrões construtivos: alvenarias em pintura látex pva acrílica sobre massa texturizada; teto em pintura látex pva acrílica sobre massa fina; esquadrias em alumínio.

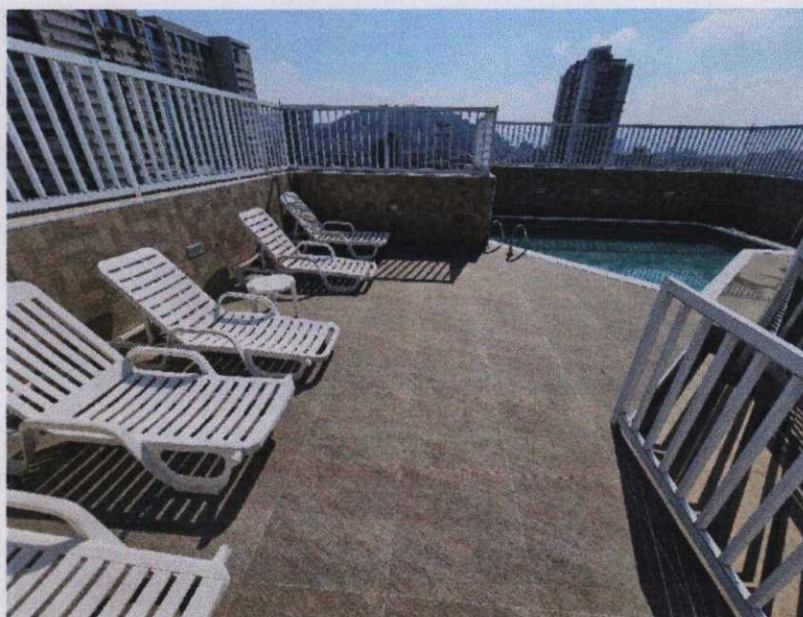
Foto 15 – Vista da área da piscina no 10º andar apresentando os seguintes padrões construtivos: piso e alvenarias em revestimento cerâmico; gradis em alumínio.

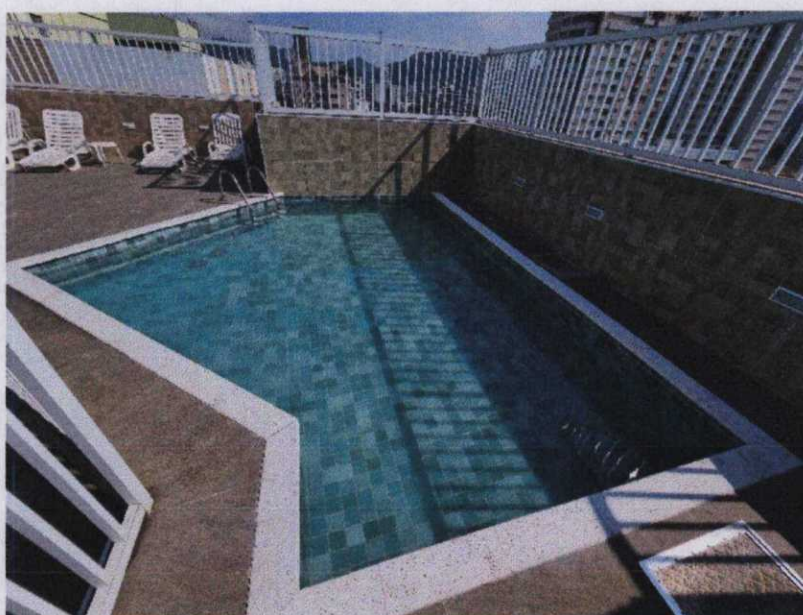
Foto 16 – Vista da piscina no 10º andar apresentando os seguintes padrões construtivos: piso e alvenarias em revestimento cerâmico; bordas em pedra natural.

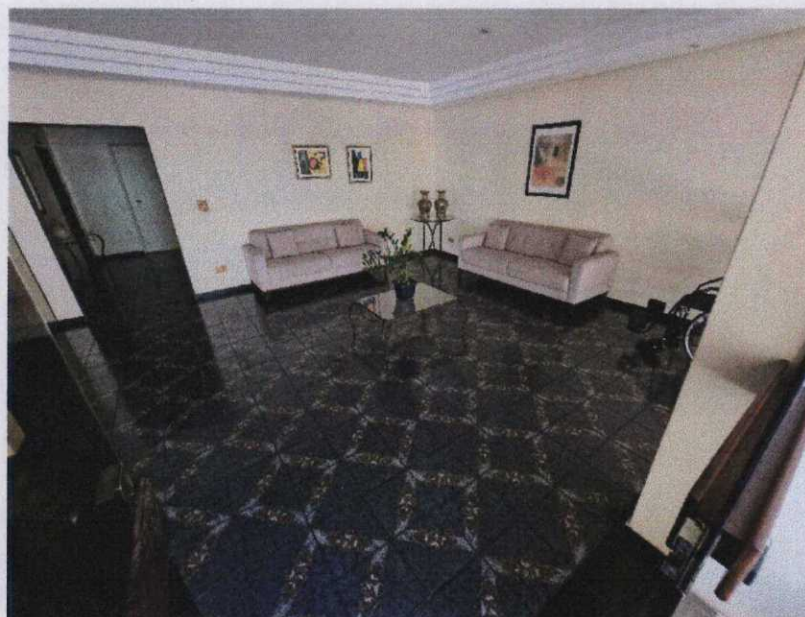
Foto 23 – Vista do saguão de entrada do edifício, no pavimento térreo apresentando os seguintes padrões construtivos: piso em revestimento cerâmico; alvenarias e teto em pintura látex pva acrílica sobre massa fina e detalhes em gesso; porta em vidro e esquadrias em alumínio.

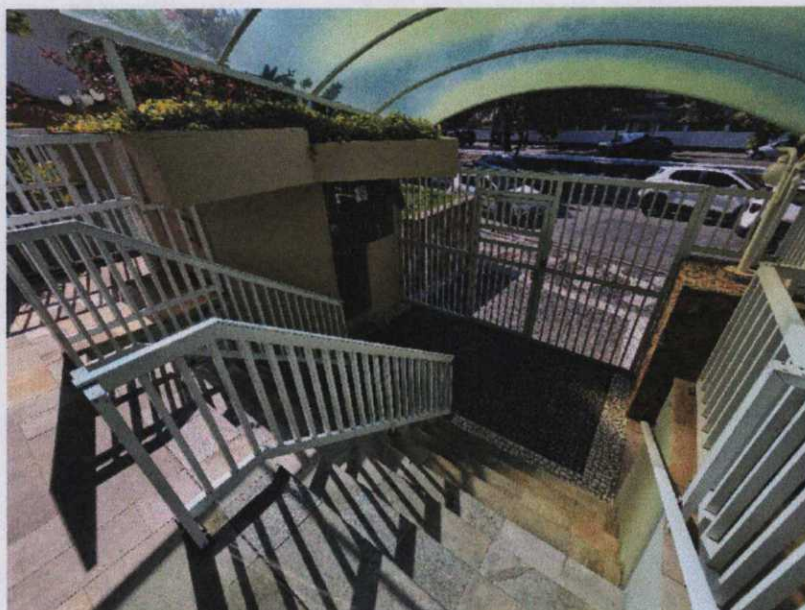
Foto 26 – Vista da escada de acesso para pedestres ao edifício apresentando os seguintes padrões construtivos: piso revestido em pedra mineira; gradis e corrimãos em alumínio; cobertura acrílica.

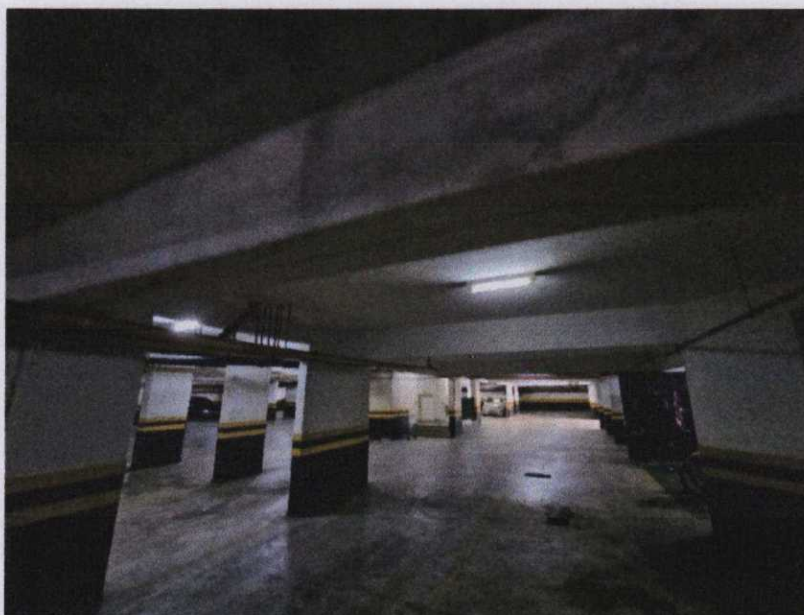
Foto 27 – Vista da garagem do subsolo apresentando os seguintes padrões construtivos: piso cimentado, vigas, pilares, alvenarias e teto revestidos com pintura látex pva acrílica sobre emassamento.

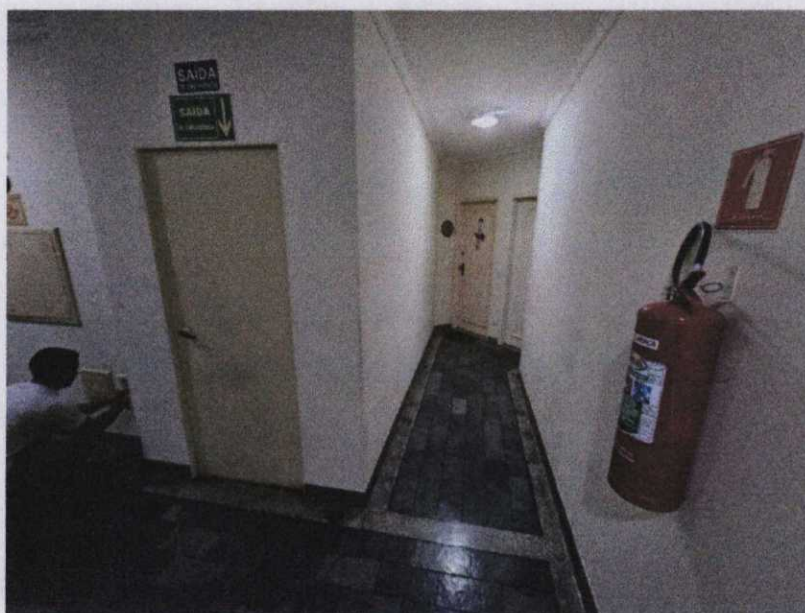
Foto 30 – Vista do corredor de circulação interna do 1º andar apresentando os seguintes padrões construtivos: piso revestido em pedras naturais; alvenaria e teto em pintura látex pva acrílica sobre massa fina com detalhes em gesso.

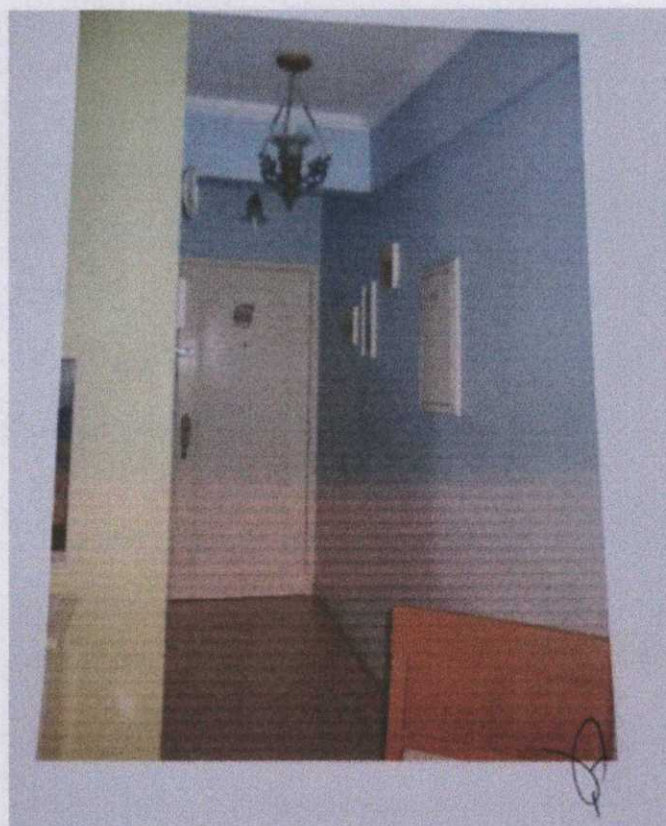
Foto 32 – Vista do hall de entrada do apartamento avaliando apresentando os seguintes padrões construtivos: piso em revestimento cerâmico; alvenarias e teto revestidos em pintura látex pva acrílica sobre massa fina com detalhes em gesso; porta em madeira. (FOTO EXTRAÍDA DO LAUDO ACOSTADO ÀS FLS. 340/399 DOS AUTOS)

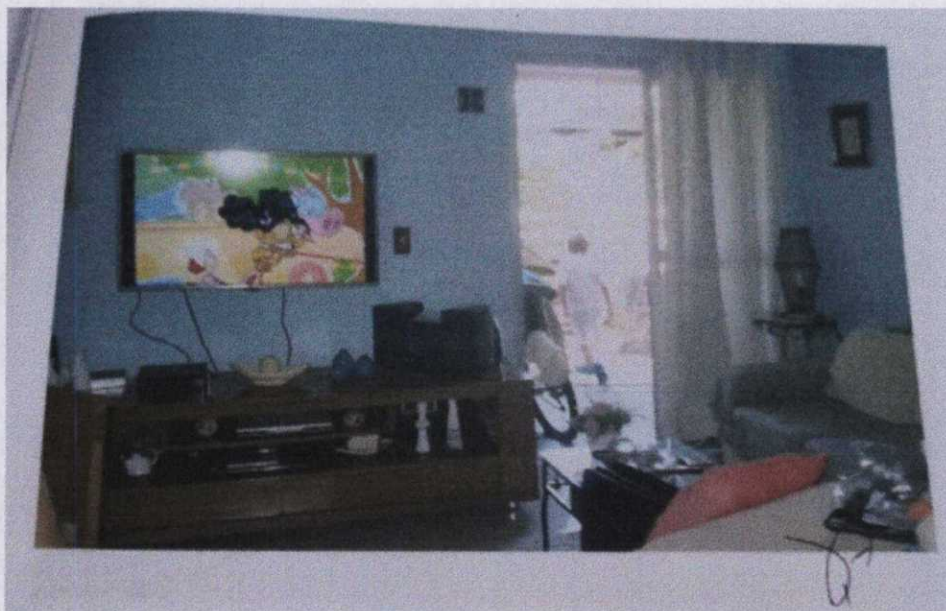
Foto 33 – Vista da sala de estar do apartamento avaliando apresentando os seguintes padrões construtivos: piso em revestimento cerâmico; alvenarias e teto revestidos em pintura látex pva acrílica sobre massa fina com detalhes em gesso; esquadrias em alumínio.
(FOTO EXTRAÍDA DO LAUDO ACOSTADO ÀS FLS. 340/399 DOS AUTOS)

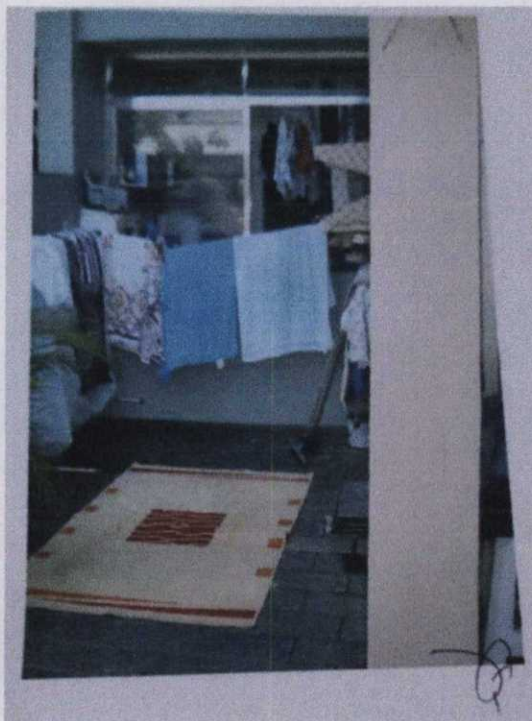
Foto 35 – Vista do terraço da sala de jantar/estar do apartamento avaliando apresentando os seguintes padrões construtivos: piso revestido com pedras naturais; alvenarias revestidas em pintura látex pva acrílica sobre massa fina; esquadrias em alumínio. **(FOTO EXTRAÍDA DO LAUDO ACOSTADO ÀS FLS. 340/399 DOS AUTOS)**

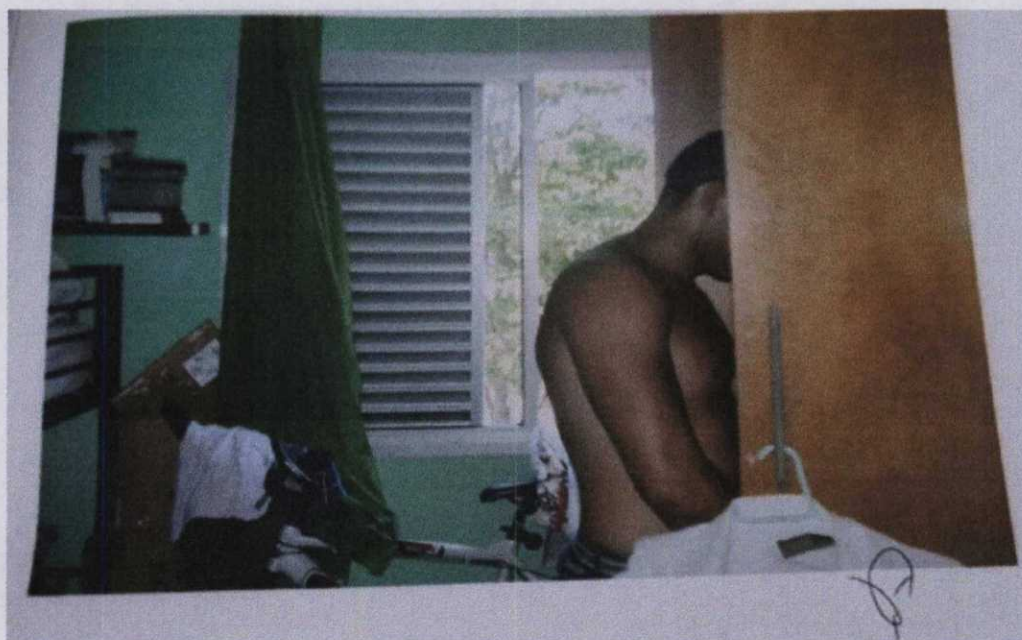
Foto 36 – Vista do dormitório I do apartamento avaliando apresentando os seguintes padrões construtivos: piso em revestimento cerâmico; alvenarias e teto revestidos em pintura látex pva acrílica sobre massa fina com detalhes em gesso; esquadrias em alumínio. **(FOTO EXTRAÍDA DO LAUDO ACOSTADO ÀS FLS. 340/399 DOS AUTOS)**

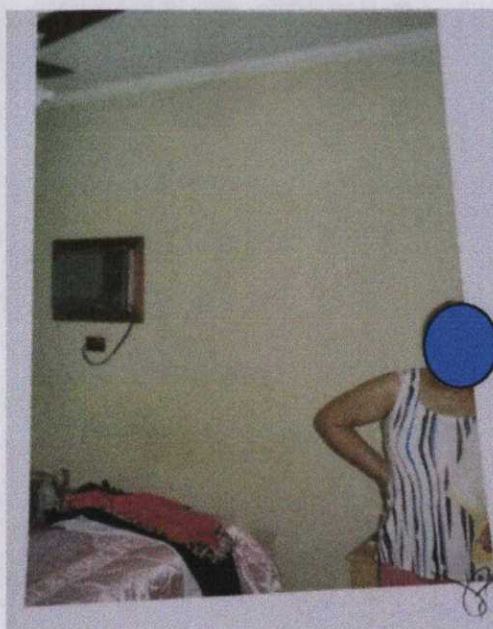
Foto 38 – Vista do dormitório II do apartamento avaliando apresentando os seguintes padrões construtivos: piso em revestimento cerâmico; alvenarias e teto revestidos em pintura látex pva acrílica sobre massa fina com detalhes em gesso; esquadrias em alumínio.
(FOTO EXTRAÍDA DO LAUDO ACOSTADO ÀS FLS. 340/399 DOS AUTOS)

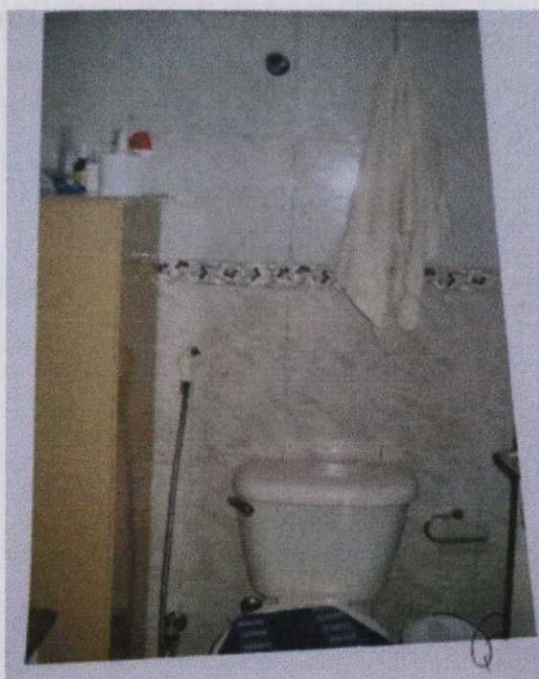
Foto 40 – Vista do banheiro do apartamento avaliando apresentando os seguintes padrões construtivos: piso e alvenarias em revestimento cerâmico; teto revestido em pintura látex pva acrílica sobre massa fina com detalhes em gesso; esquadrias em alumínio. **(FOTO EXTRAÍDA DO LAUDO ACOSTADO ÀS FLS. 340/399 DOS AUTOS)**

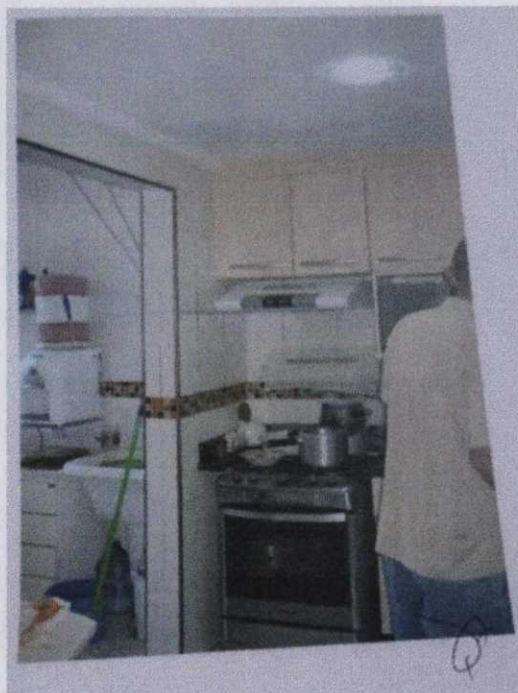
Foto 41 – Vista da cozinha do apartamento avaliando apresentando os seguintes padrões construtivos: piso e alvenarias em revestimento cerâmico; teto revestido em pintura látex pva acrílica sobre massa fina com detalhes em gesso; esquadrias em alumínio. **(FOTO EXTRAÍDA DO LAUDO ACOSTADO ÀS FLS. 340/399 DOS AUTOS)**
