EXCELENTÍSSIMO SENHOR DOUTOR JUIZ DE DIREITO DA
1.ª VARA DE FALÊNCIAS E RECUPERAÇÃO JUDICIAL DO FORO
CENTRAL DA COMARCA DA CAPITAL - SP.

AUTOS N.º 0026883-58.2012.8.26.0100

MILTON LOPES DE OLIVEIRA NERY,
Perito Judicial, nomeado nos AUTOS DA FALÊNCIA, dos bens da massa
falida da UNIPAC EMBALAGENS LTDA., dando por terminados seus
estudos, diligências e vistorias, vem apresentar suas conclusões, expressas
no seguinte **laudo** em anexo, pelo qual chegou aos valores avaliatórios,
conforme demonstrativo a seguir.

O presente **laudo** tem por escopo determinar o valor de mercado dos veículos adiante relacionados:

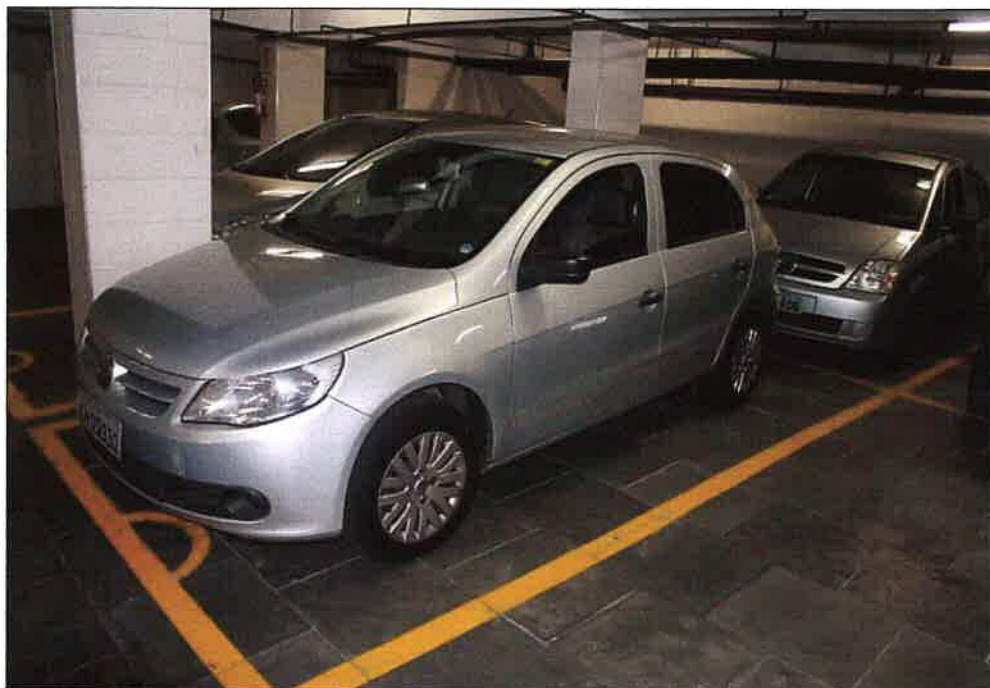
- FOTO DE N.º 02 -

VISTA DA LATERAL ESQUERDA (LADO DO MOTORISTA) DO VEÍCULO.

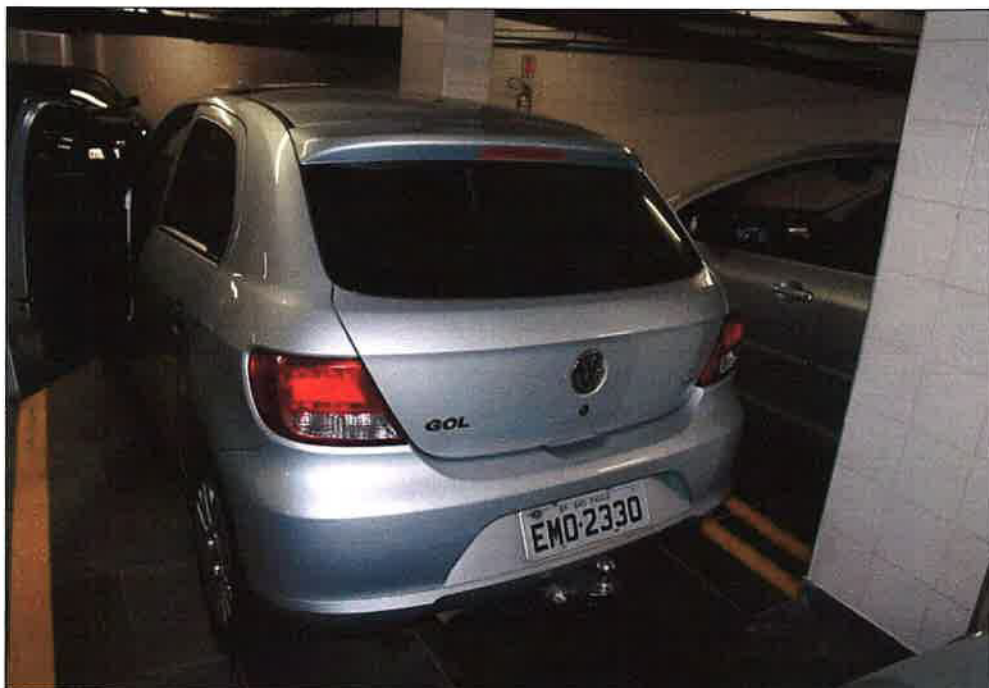
- FOTO DE N.º 03 -

VISTA DA TRASEIRA DO VEÍCULO.

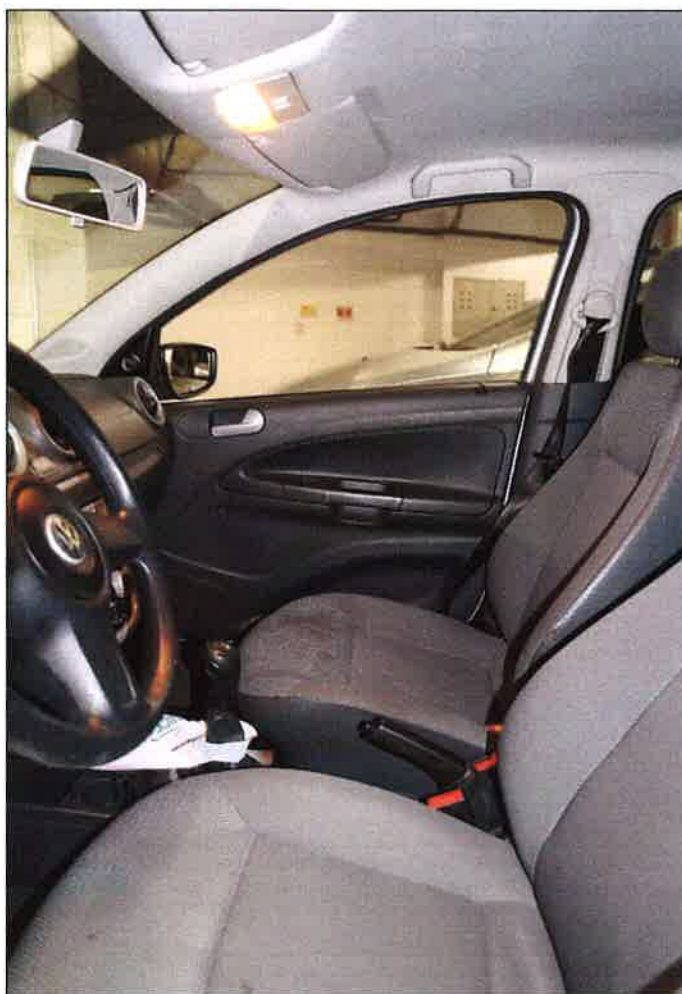
- FOTO DE N.º 06 -

VISTA DA PARTE FRONTAL DO INTERIOR DO VEÍCULO.

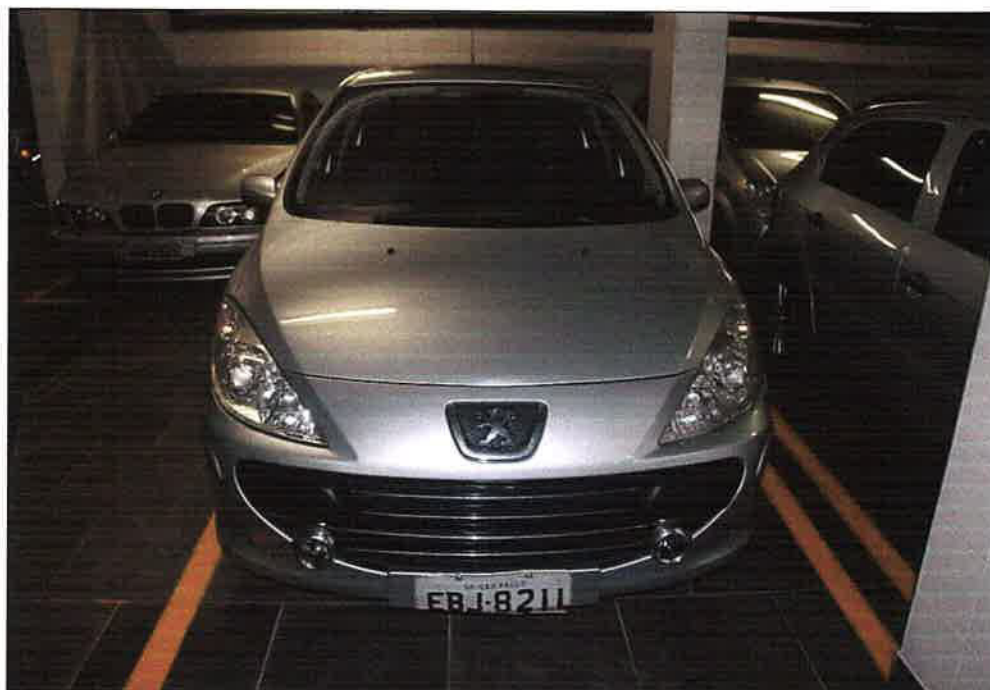
- FOTO DE N.º 08 -

VISTA DA DIANTEIRA DO VEÍCULO.

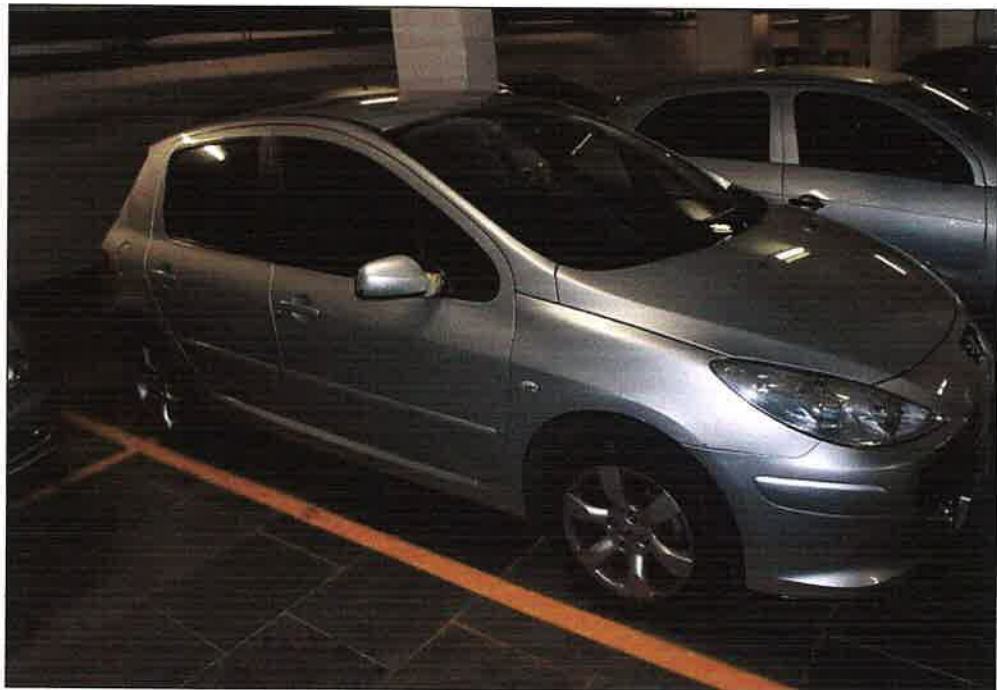
- FOTO DE N.º 09 -

Bom	Avariado	Não há
Pára-lama dianteiro	(x)	()	()
Espelho retrovisor	()	(x)	()
Portas	(x)	()	()
Pára-lama traseiro	(x)	()	()
Maçaneta	(x)	()	()
Coluna de portas	(x)	()	()
Vidros	(x)	()	()

VISTA DA LATERAL DIREITA (LADO DO PASSAGEIRO) DO VEÍCULO.

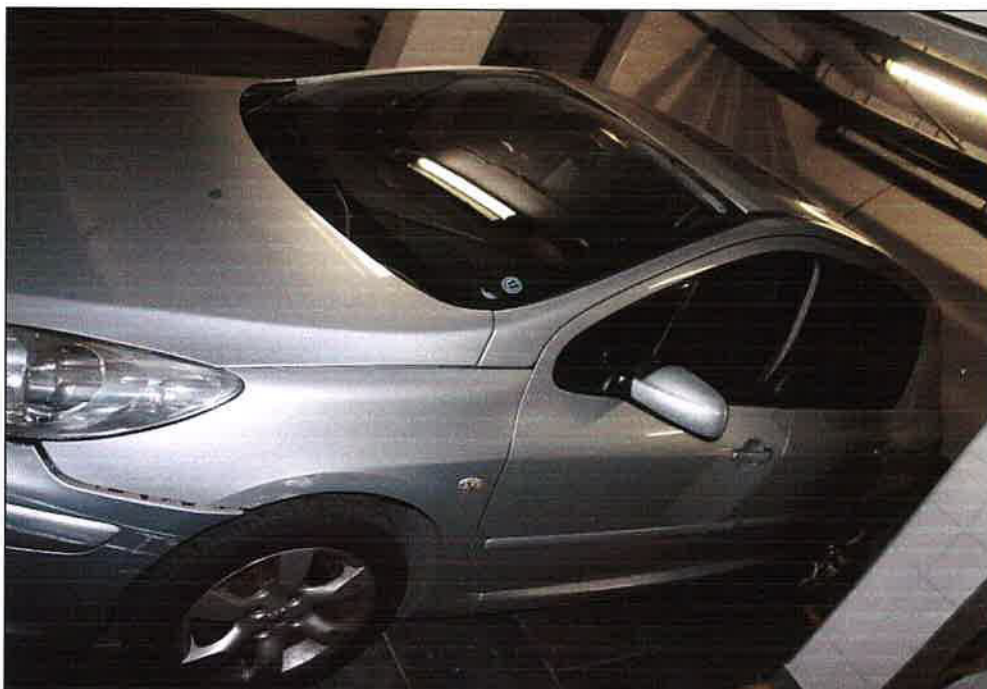
- FOTO DE N.º 10 -

VISTA DA LATERAL ESQUERDA DO VEÍCULO, ISTO É, LADO DO MOTORISTA.

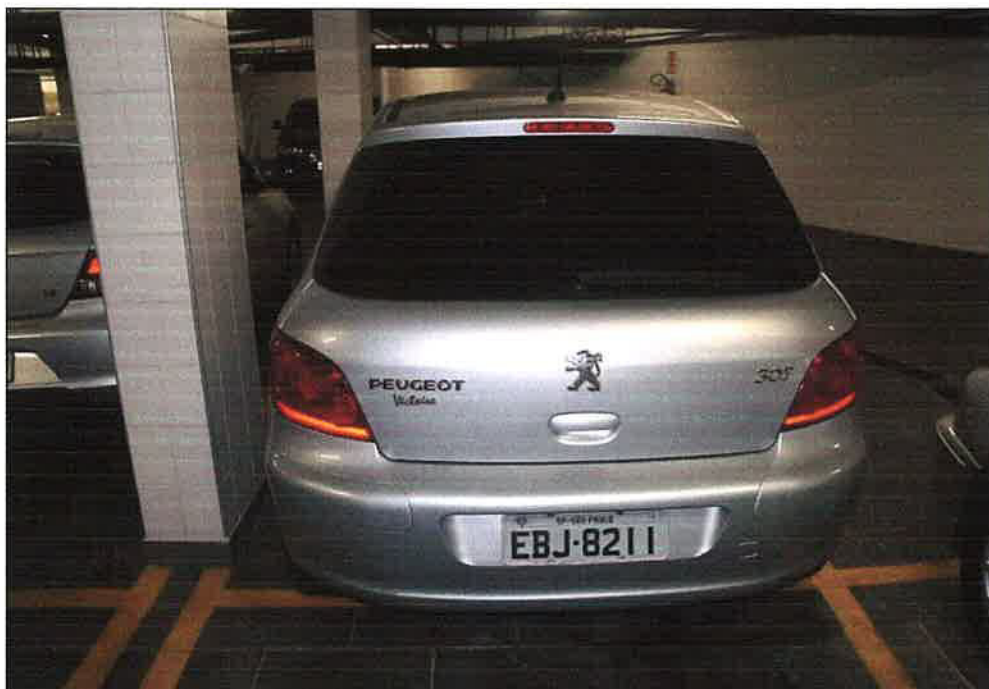
- FOTO DE N.º 11 -

Bom	Avariado	Não há
Capô	(x)	()	()
Saia	()	()	(x)
Pára-choque	(x)	()	()
Lanternas	()	(x)	()
Escapamento	(x)	()	()
Vidros	(x)	()	()
Limpador de vidro traseiro	(x)	()	()
Rodas	(x)	()	()
Pneus	(x)	()	()

VISTA DA TRASEIRA DO VEÍCULO.

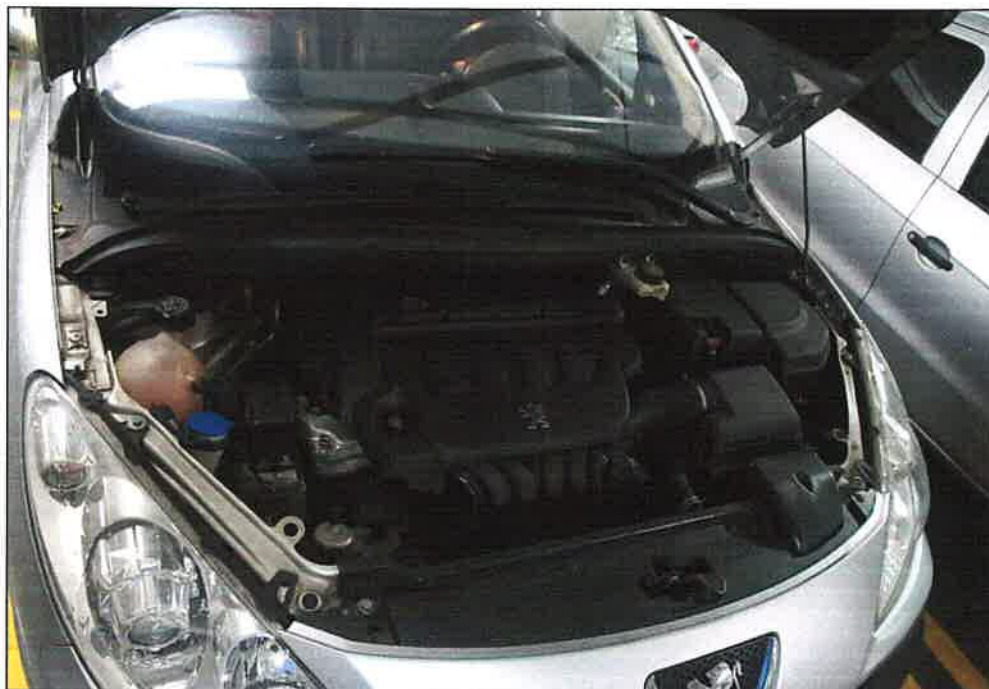
- FOTO DE N.º 12 -

VISTA DO MOTOR.

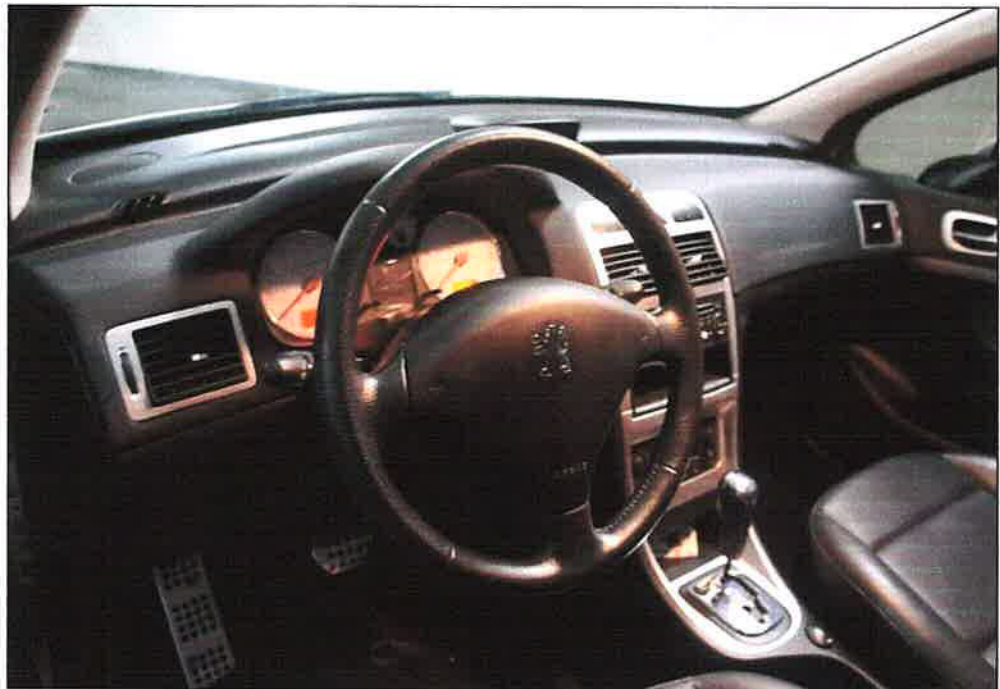
- FOTO DE N.º 13 -

VISTA GERAL DO PAINEL DE INSTRUMENTOS.

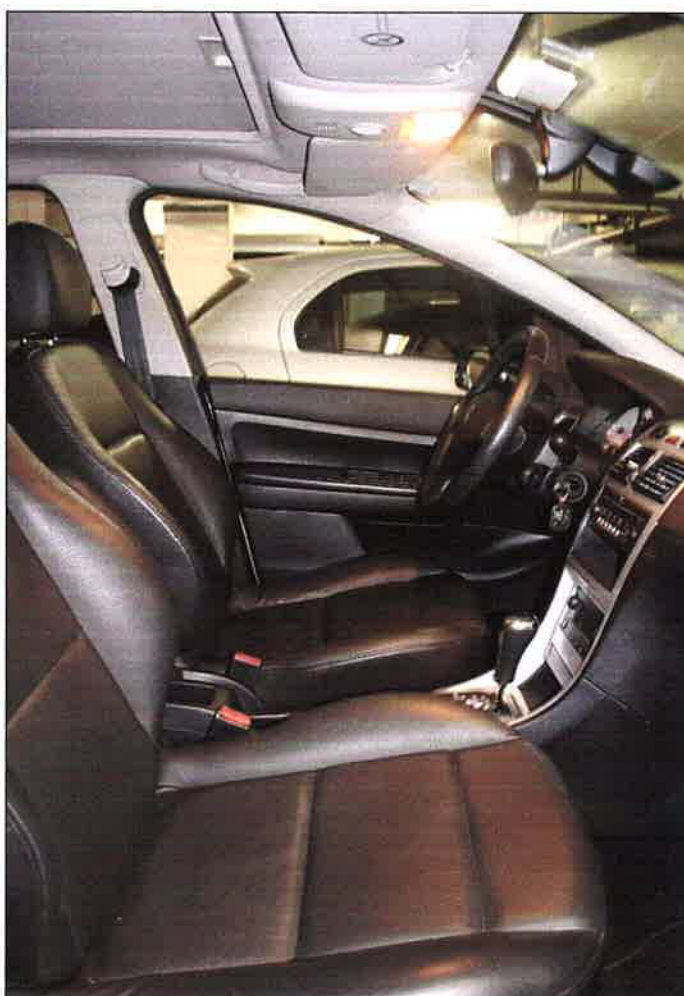
- FOTO DE N.º 14 -

VISTA DA PARTE FRONTAL DO INTERIOR DO VEÍCULO.

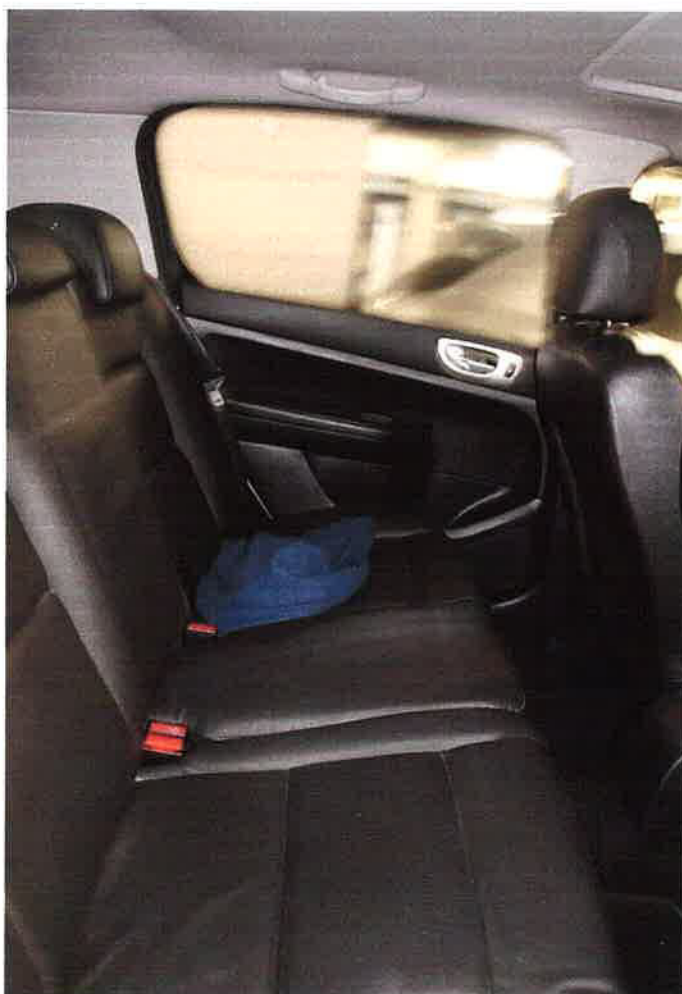
- FOTO DE N.º 15 -

VISTA DA PARTE TRASEIRA DO INTERIOR DO VEÍCULO.

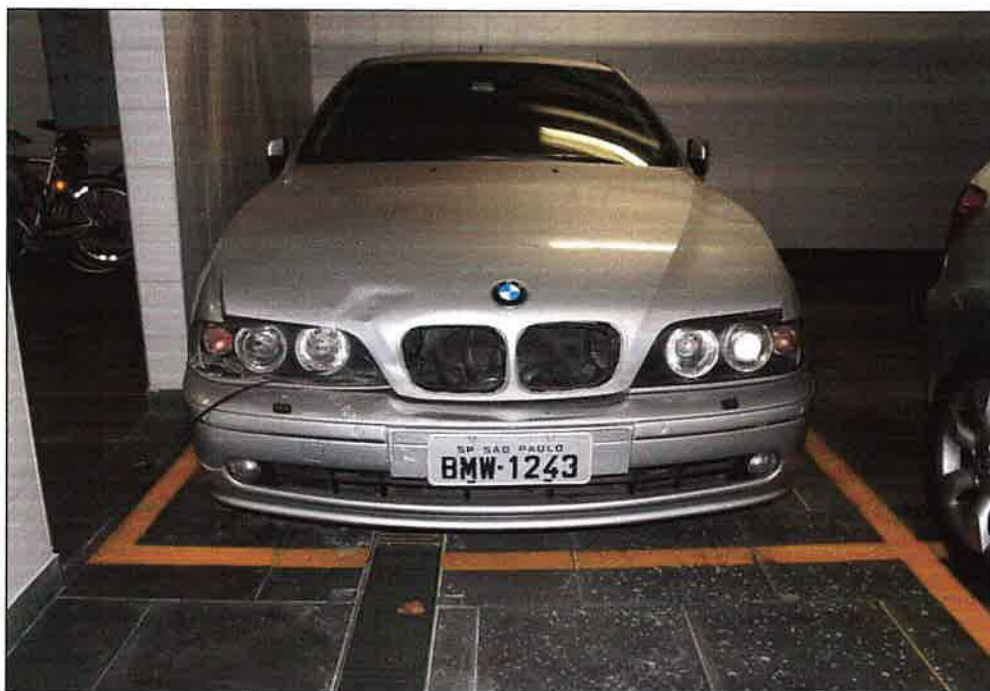
FOTO DE N.º 16 -

Bom	Avariado	Não há
Capô	()	(x)	()
Grade	()	()	(x)
Pára-choque	(x)	()	()
Limpadores de pára-brisa	(x)	()	()
Pára-brisa	(x)	()	()
Faróis	()	(x)	()
Lanternas	()	(x)	()
Teto	(x)	()	()
Saia	()	()	(x)
Rodas	(x)	()	()
Pneus	(x)	()	()

VISTA DA DIANTEIRA DO VEÍCULO.

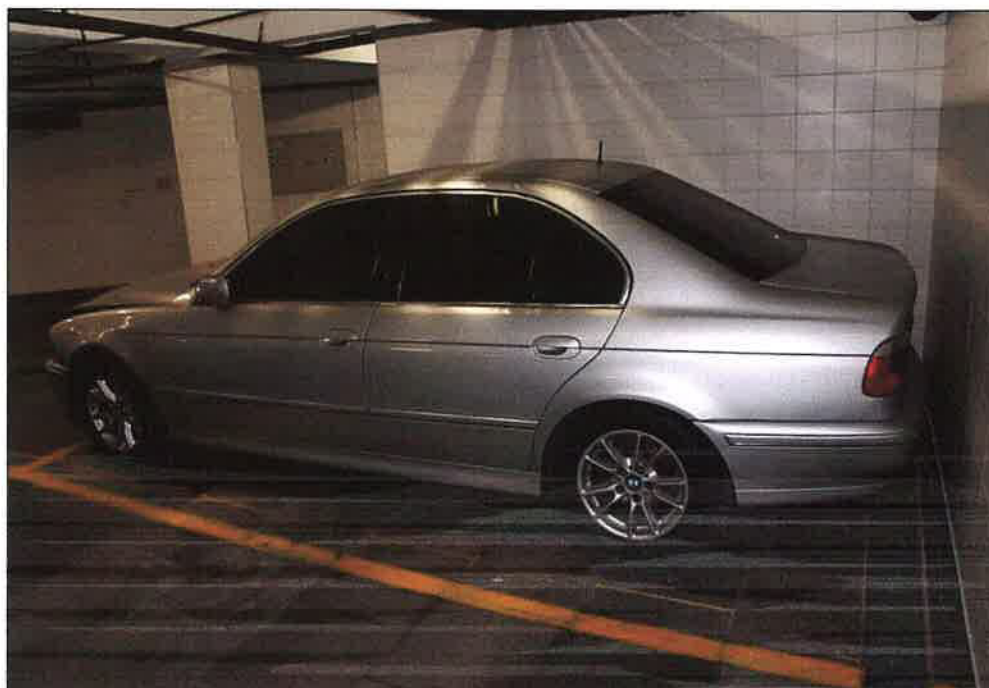
- FOTO DE N.º 17 -

VISTA DA LATERAL ESQUERDA (LADO DO MOTORISTA) DO VEÍCULO.

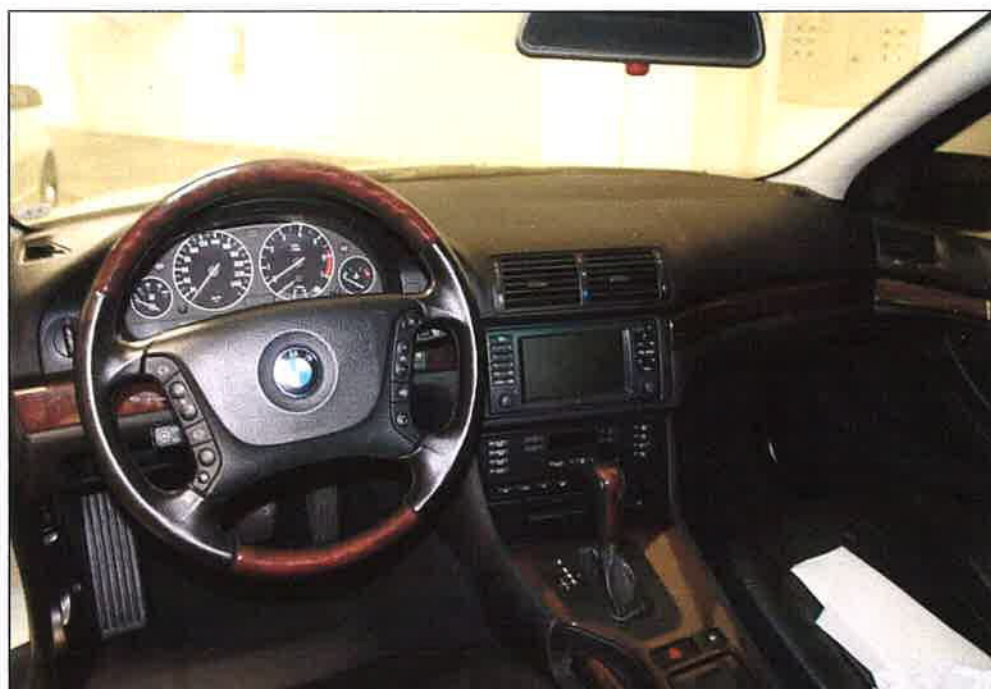
- FOTO DE N.º 18 -

VISTA GERAL DO PAINEL DE INSTRUMENTOS.

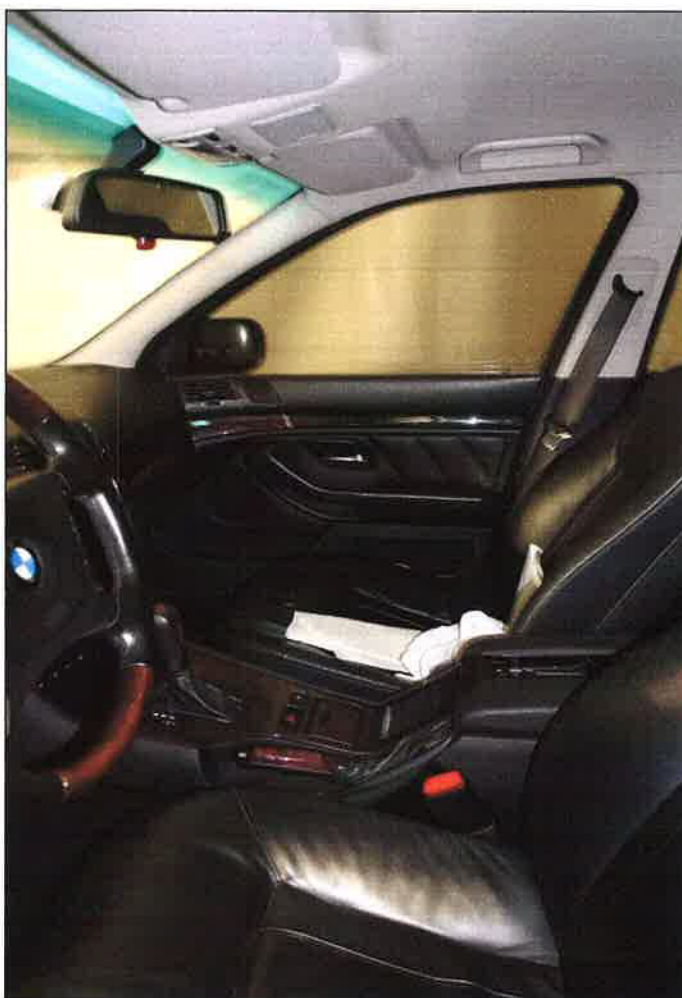
- FOTO DE N.º 19 -

VISTA DA PARTE FRONTAL DO INTERIOR DO VEÍCULO.

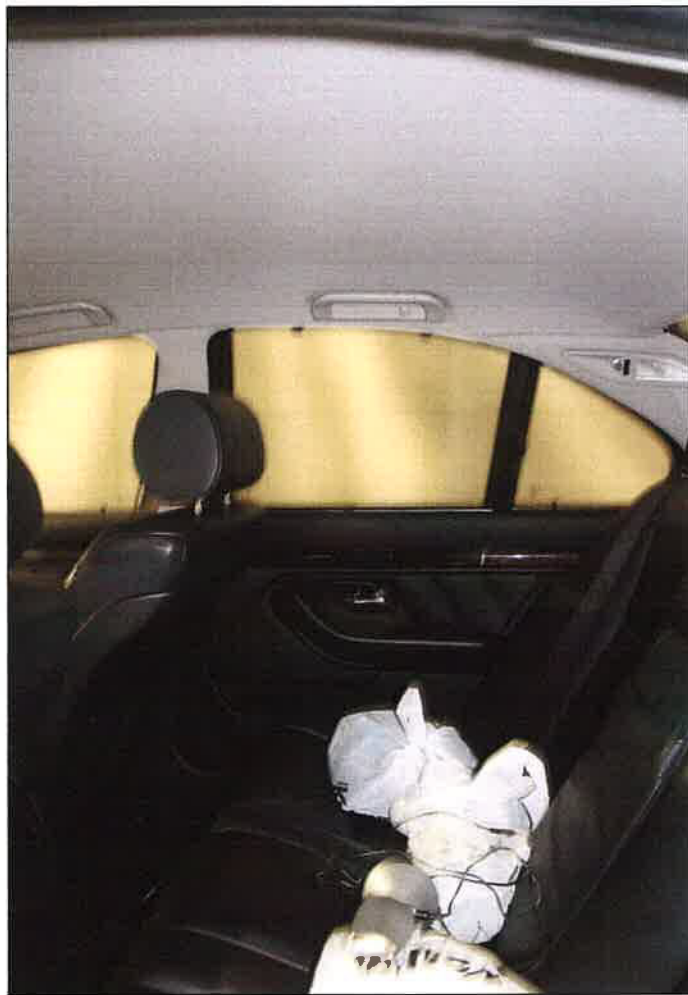
- FOTO DE N.º 20 -

VISTA DA PARTE TRASEIRA DO INTERIOR DO VEÍCULO.

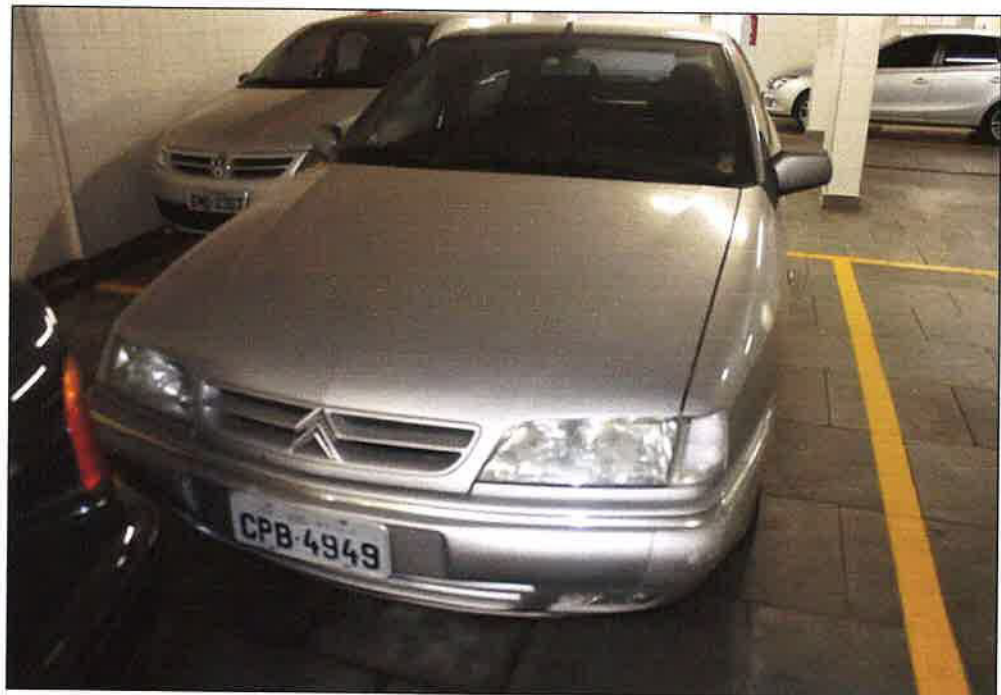
- FOTO DE N.º 21 -

VISTA DA DIANTEIRA DO VEÍCULO.

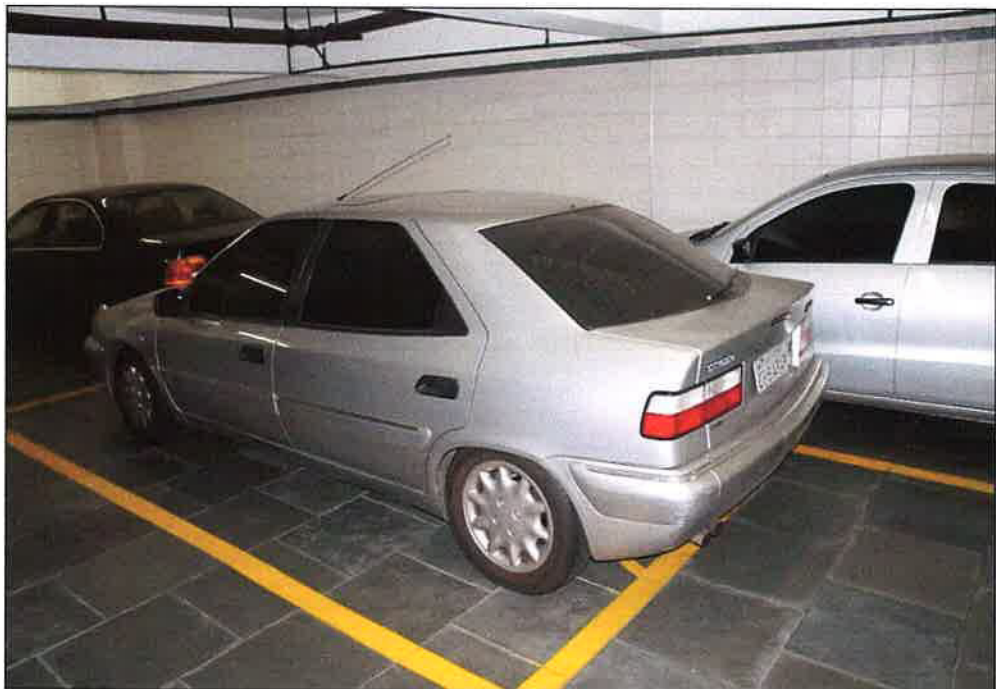
- FOTO DE N.º 22 -

VISTA DA LATERAL ESQUERDA (LADO DO MOTORISTA) DO VEÍCULO.

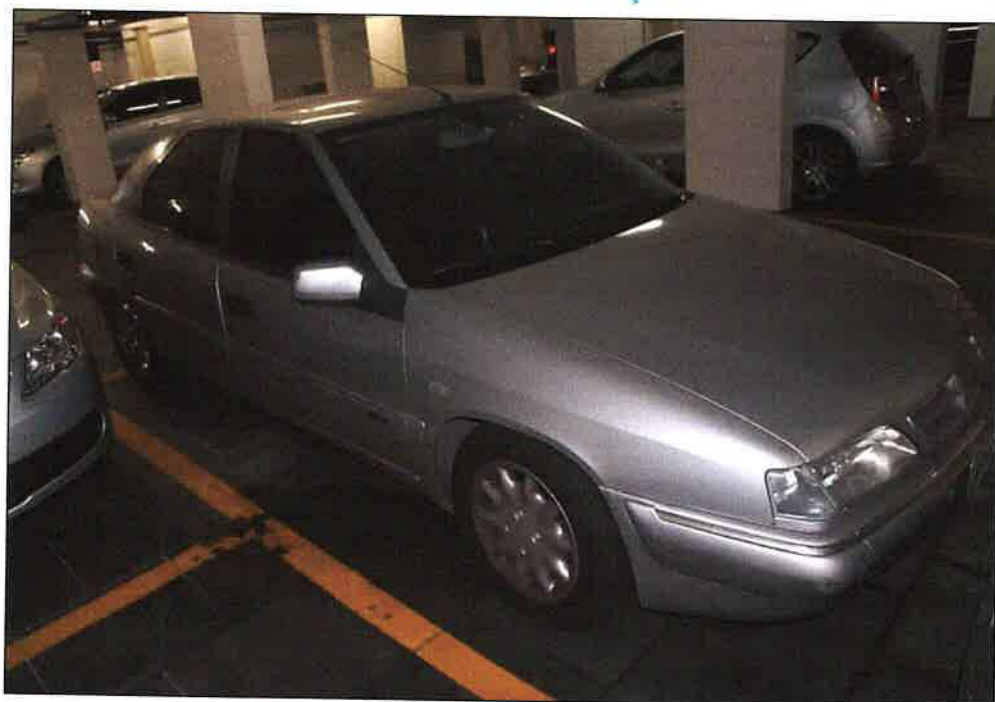
- FOTO DE N.º 23 -

VISTA DA LATERAL DIREITA DO VEÍCULO, OU SEJA, LADO DO PASSAGEIRO.

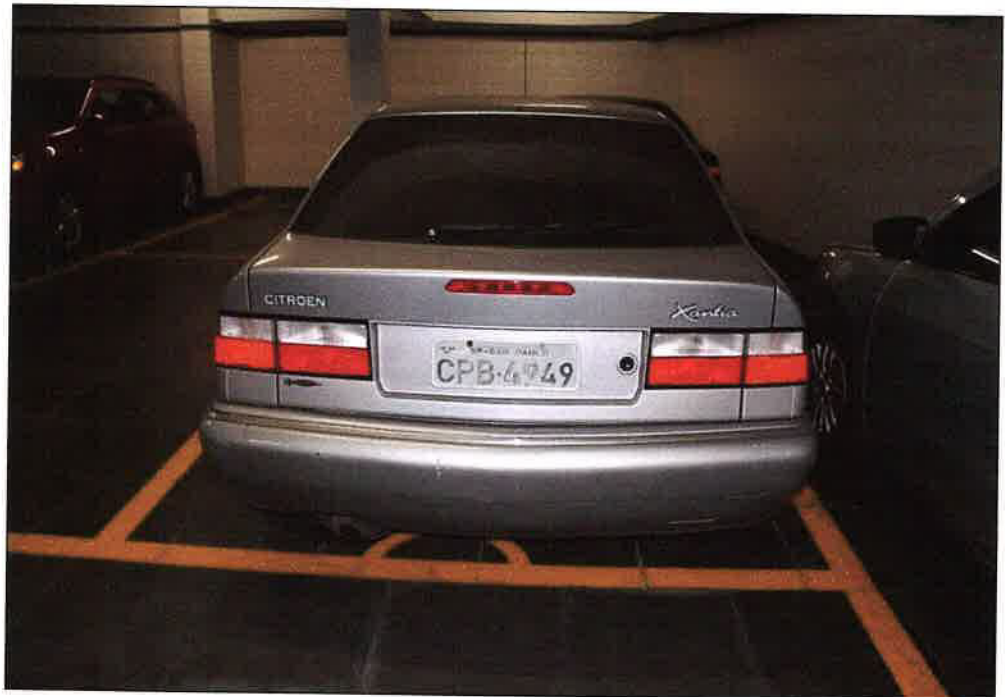
- FOTO DE N.º 24 -

VISTA DA TRASEIRA DO VEÍCULO.

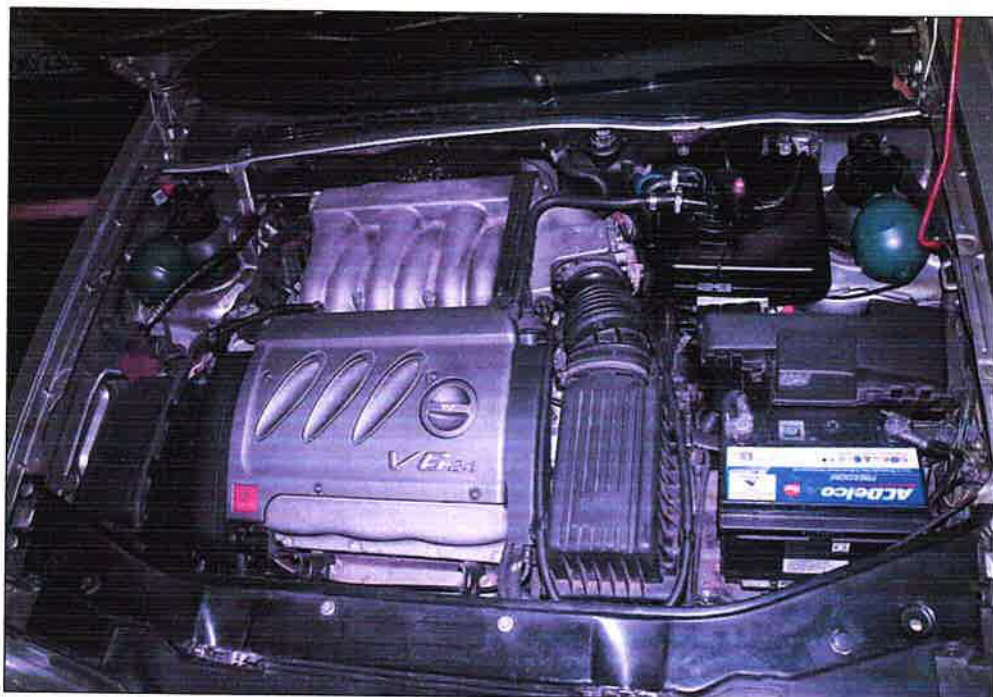
- FOTO DE N.º 25 -

VISTA DO MOTOR.

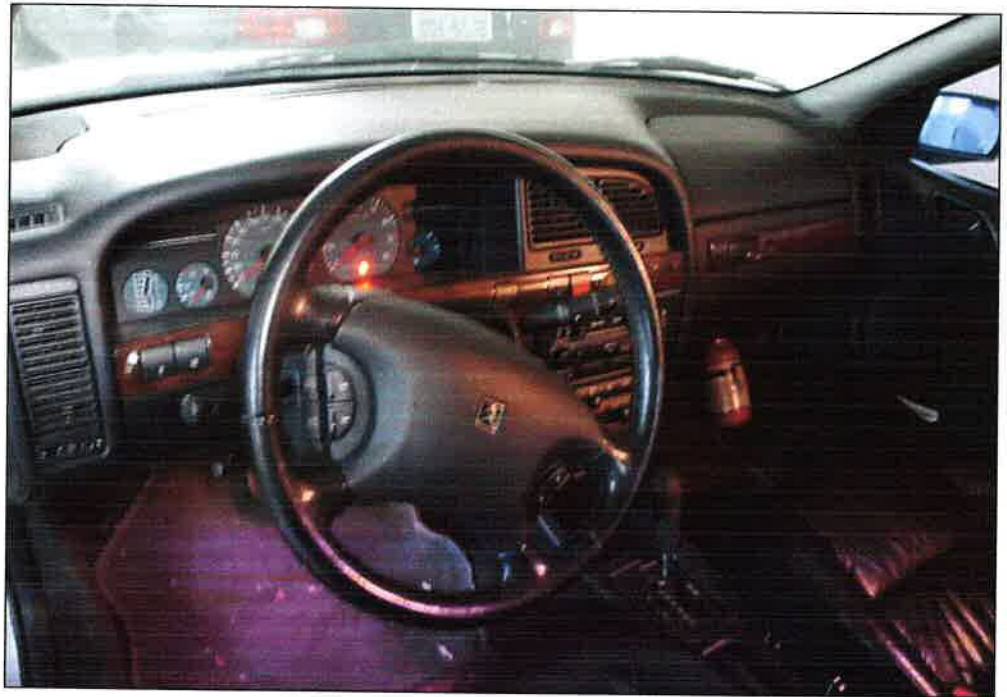
- FOTO DE N.º 26 -

VISTA GERAL DO PAINEL DE INSTRUMENTOS.

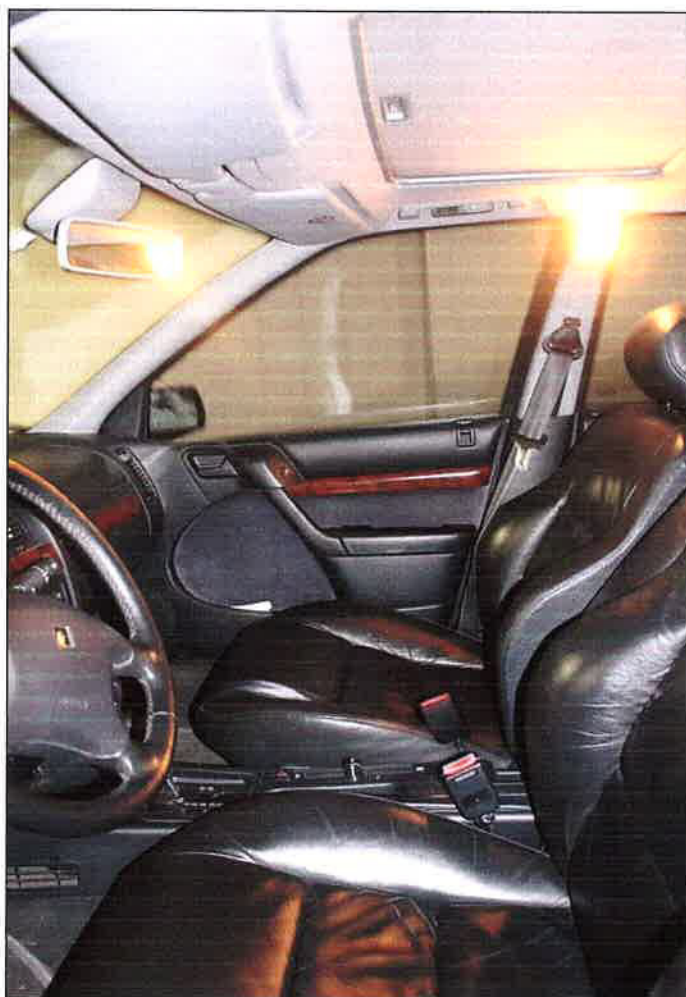
- FOTO DE N.º 27 -

VISTA DA PARTE FRONTAL DO INTERIOR DO VEÍCULO.

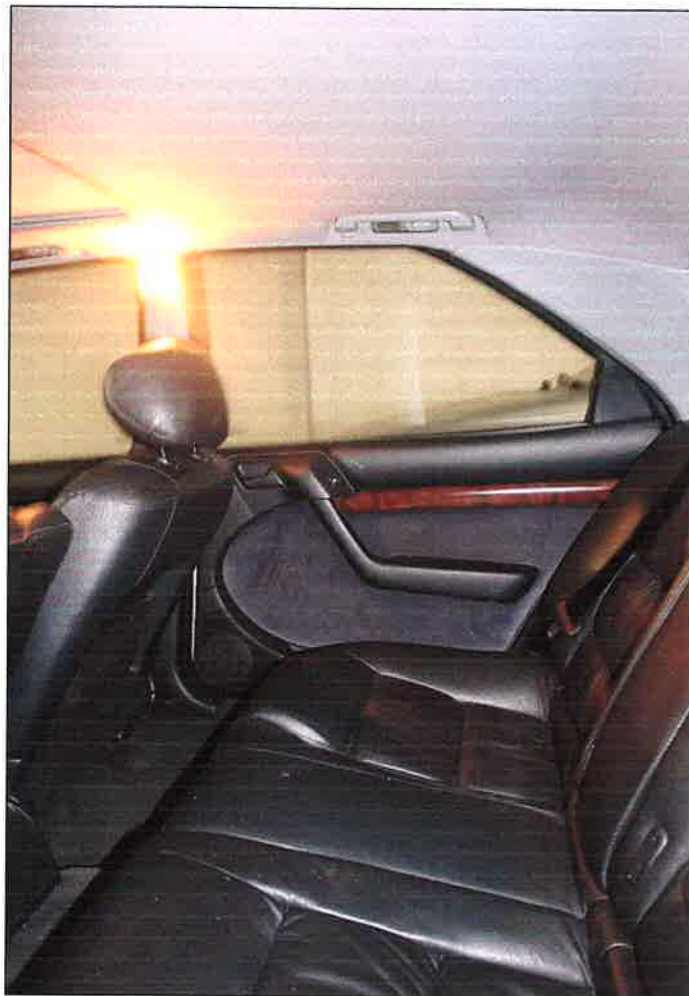
- FOTO DE N.º 28 -

VISTA DA PARTE TRASEIRA DO INTERIOR DO VEÍCULO.

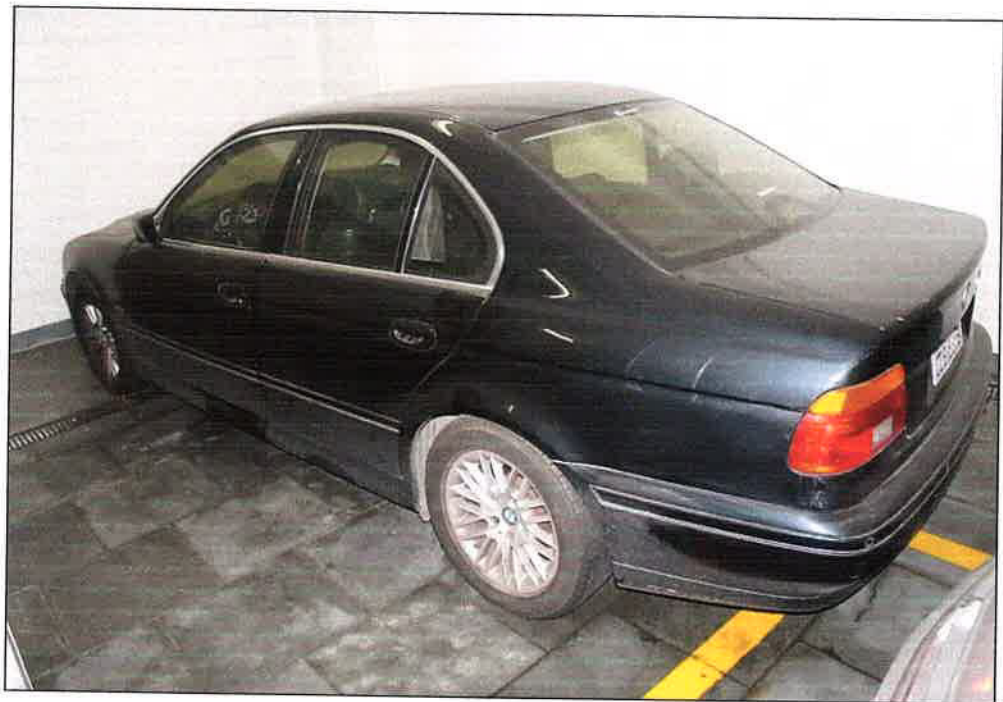
- FOTO DE N.º 29 -

VISTA DA LATERAL ESQUERDA (LADO DO MOTORISTA) DO VEÍCULO.

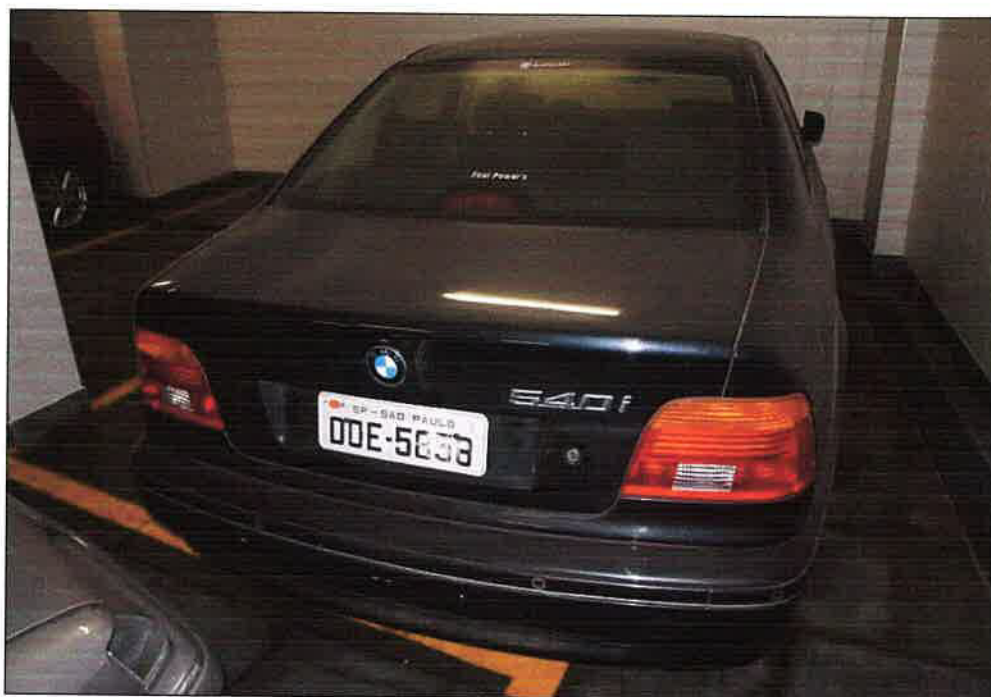
- FOTO DE N.º 31 -

VISTA DA TRASEIRA DO VEÍCULO.

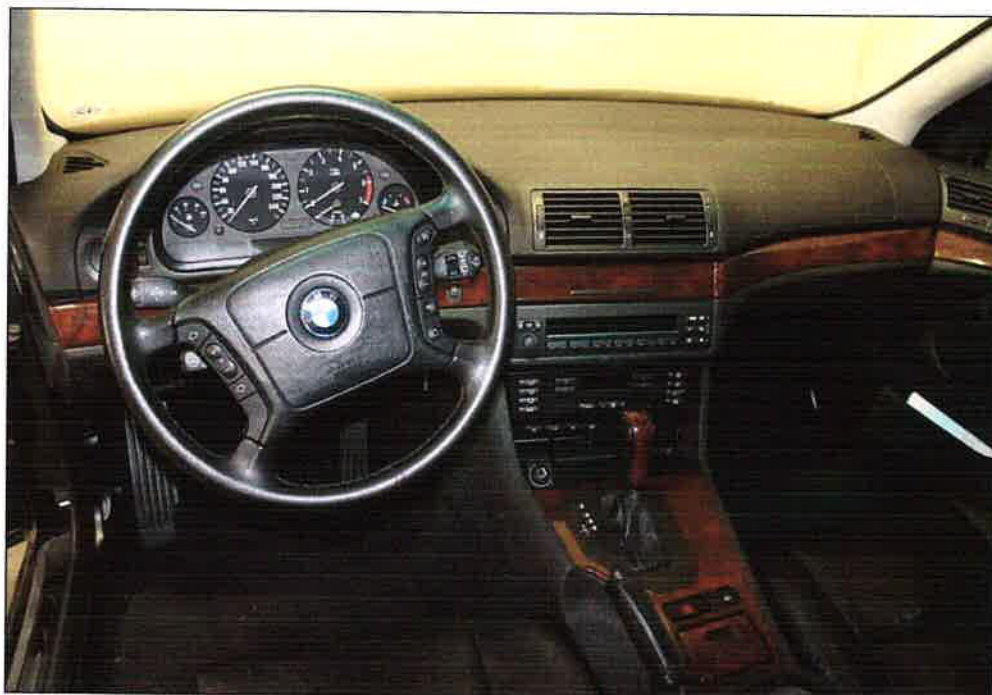
- FOTO DE N.º 32 -

VISTA GERAL DO PAINEL DE INSTRUMENTOS.

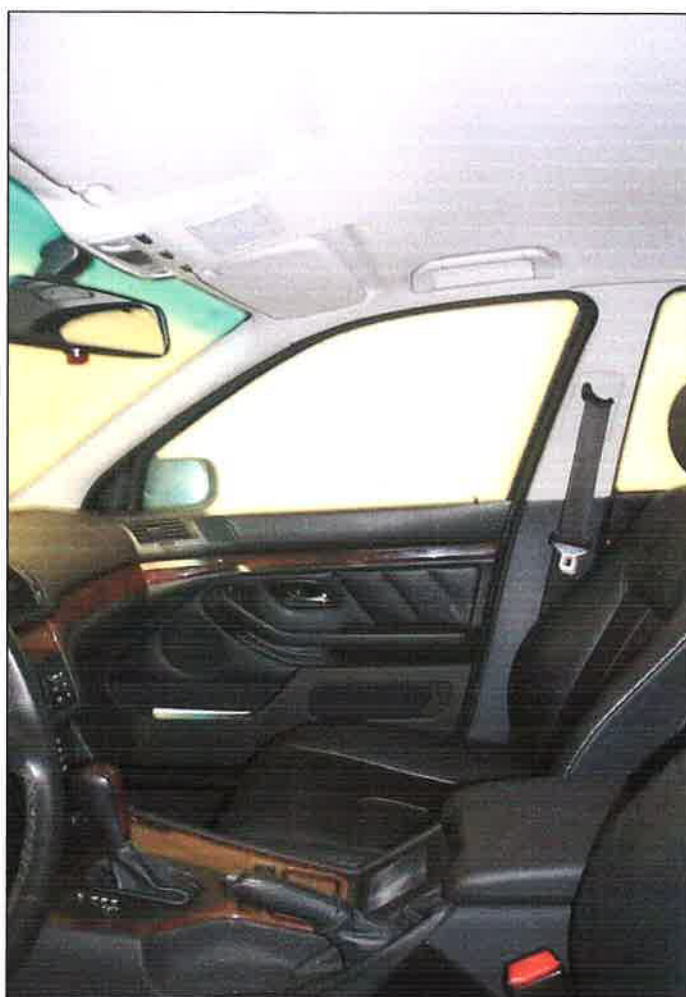
- FOTO DE N.º 33 -

VISTA DA PARTE FRONTAL DO INTERIOR DO VEÍCULO.

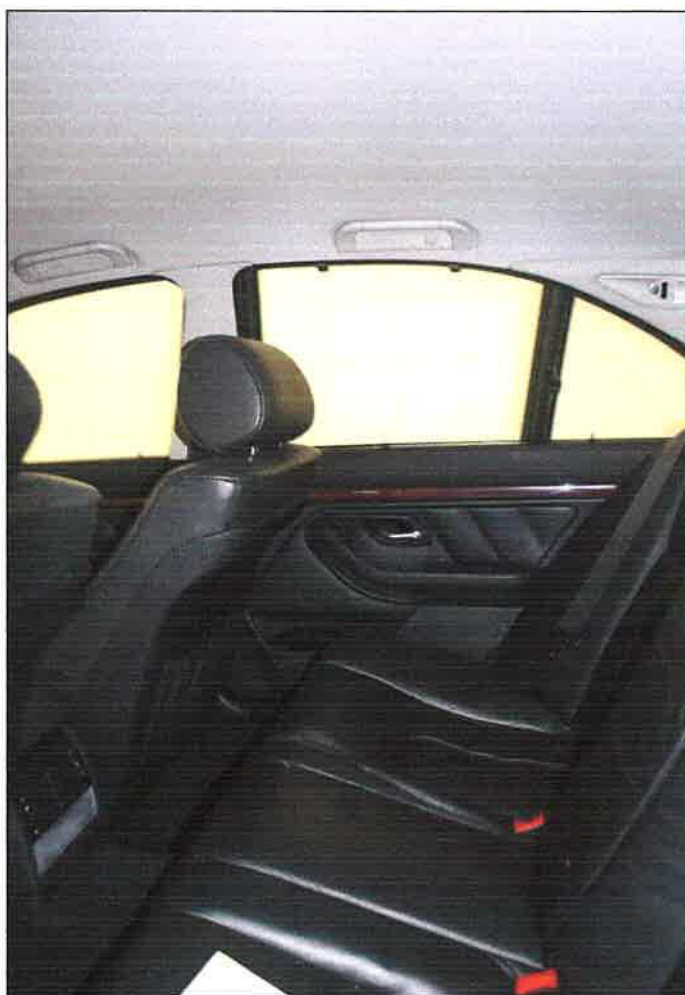
- FOTO DE N.º 34 -

VISTA DA PARTE TRASEIRA DO INTERIOR DO VEÍCULO.

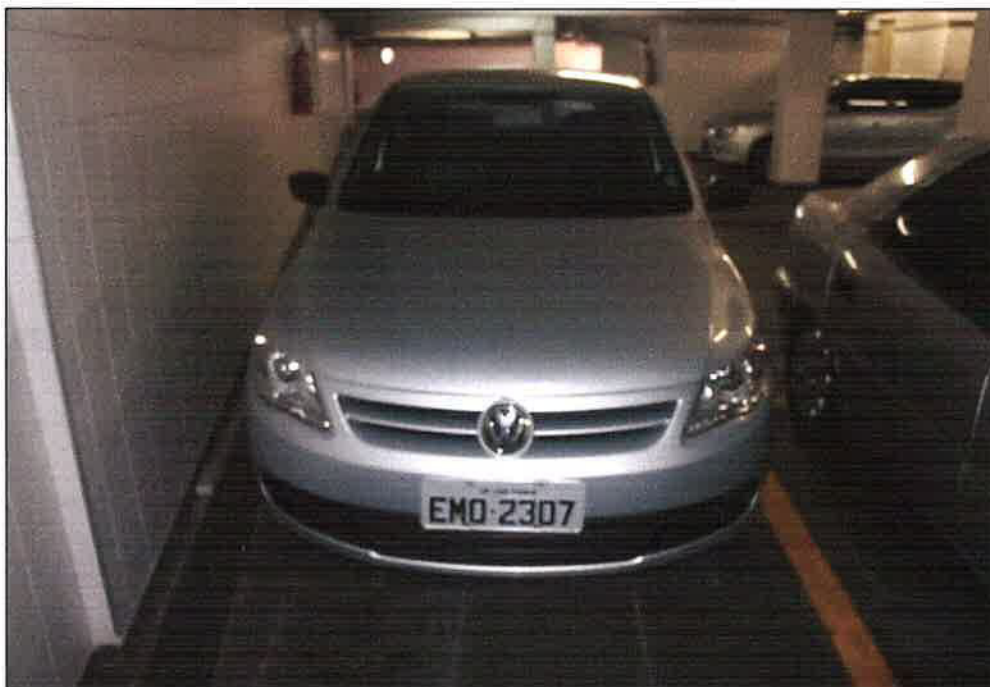
- FOTO DE N.º 35 -

VISTA DA DIANTEIRA DO VEÍCULO.

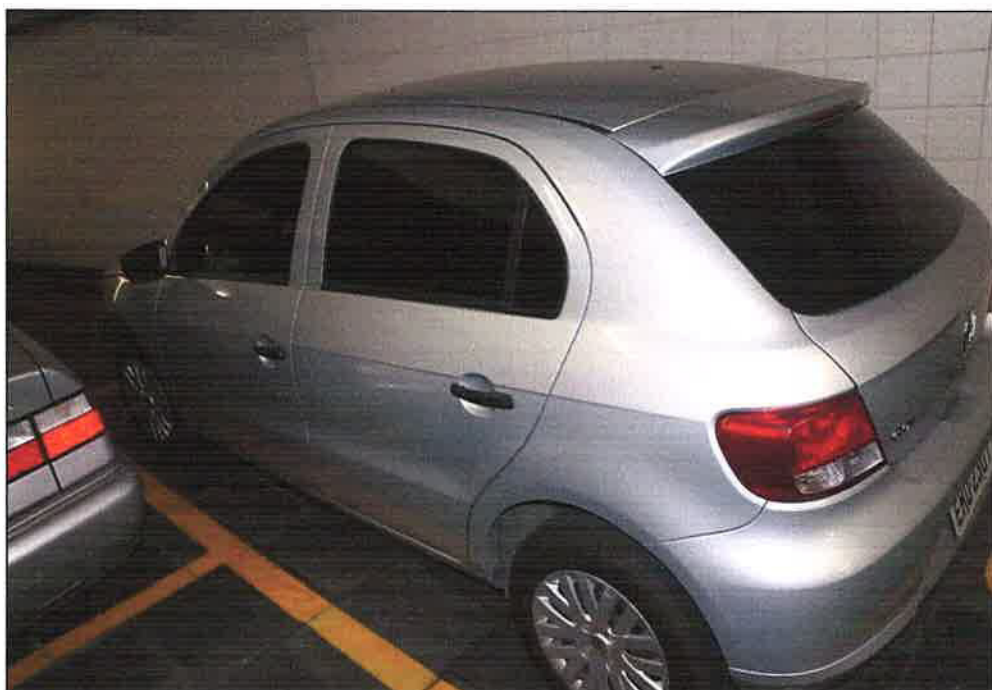
- FOTO DE N.º 36 -

VISTA DA LATERAL ESQUERDA (LADO DO MOTORISTA) DO VEÍCULO.

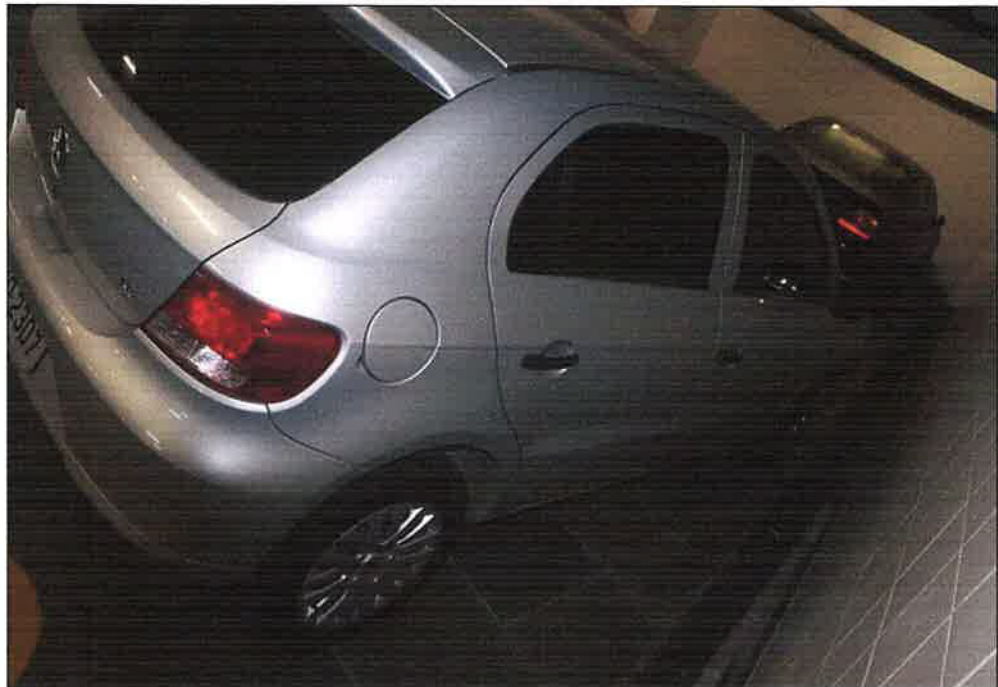
- FOTO DE N.º 37 -

VISTA DA LATERAL DIREITA DO VEÍCULO, ISTO É, LADO DO PASSAGEIRO.
