EXCELENTÍSSIMO SENHOR DOUTOR JUIZ DE DIREITO DA
1.ª VARA DE FALÊNCIAS E RECUPERAÇÃO JUDICIAL DO FORO
CENTRAL DA COMARCA DA CAPITAL - SP.

AUTOS N.º 0026883-58.2012.8.26.0100

MILTON LOPES DE OLIVEIRA NERY,
Perito Judicial, nomeado nos AUTOS DA FALÊNCIA, dos bens da massa
falida da UNIPAC EMBALAGENS LTDA., dando por terminados seus
estudos, diligências e vistorias, vem apresentar suas conclusões, expressas
no seguinte **laudo** em anexo, pelo qual chegou aos valores avaliatórios,
conforme demonstrativo a seguir.

O presente **laudo** tem por escopo determinar o valor de mercado dos veículos adiante relacionados:

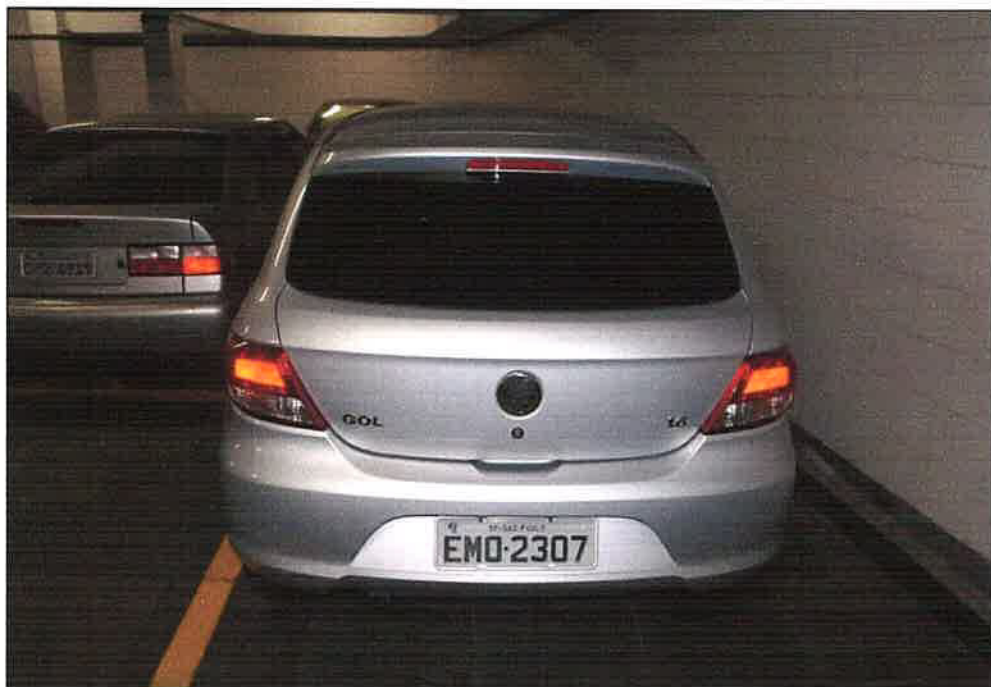
- FOTO DE N.º 38 -

VISTA DA TRASEIRA DO VEÍCULO.

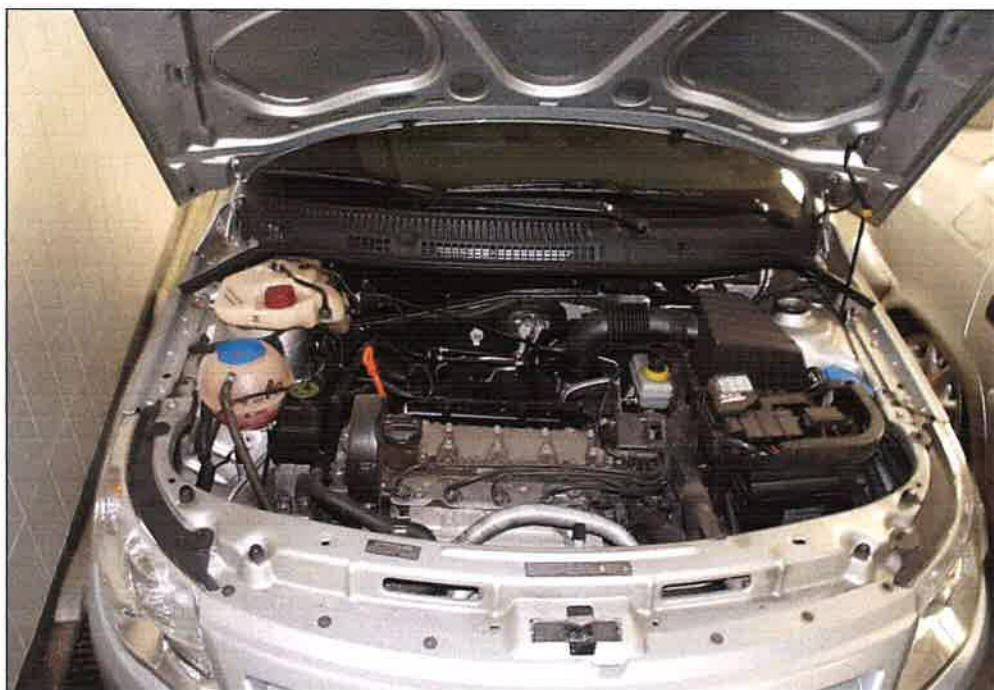
- FOTO DE N.º 39 -

VISTA DO MOTOR.

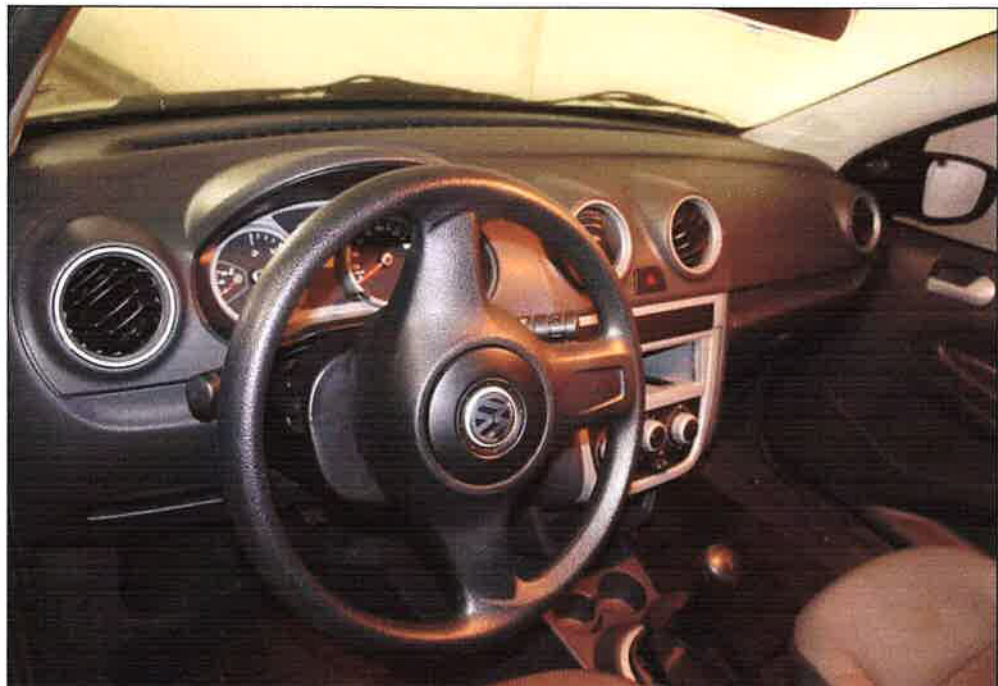
- FOTO DE N.º 40 -

VISTA GERAL DO PAINEL DE INSTRUMENTOS.

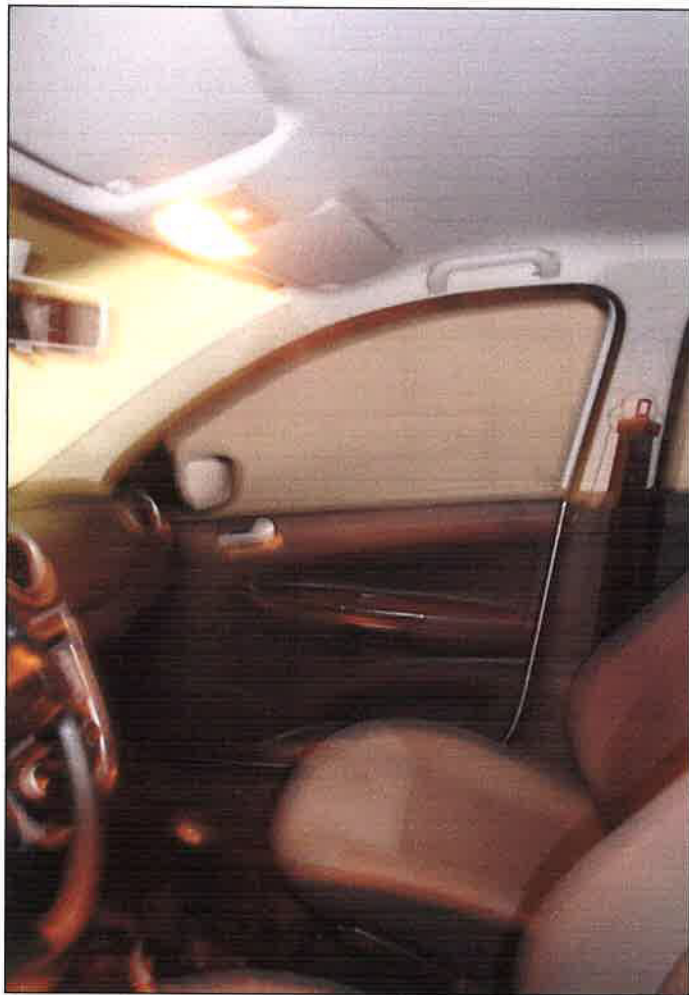
- FOTO DE N.º 41 -

VISTA DA PARTE DIANTEIRA DO INTERIOR DO VEÍCULO.

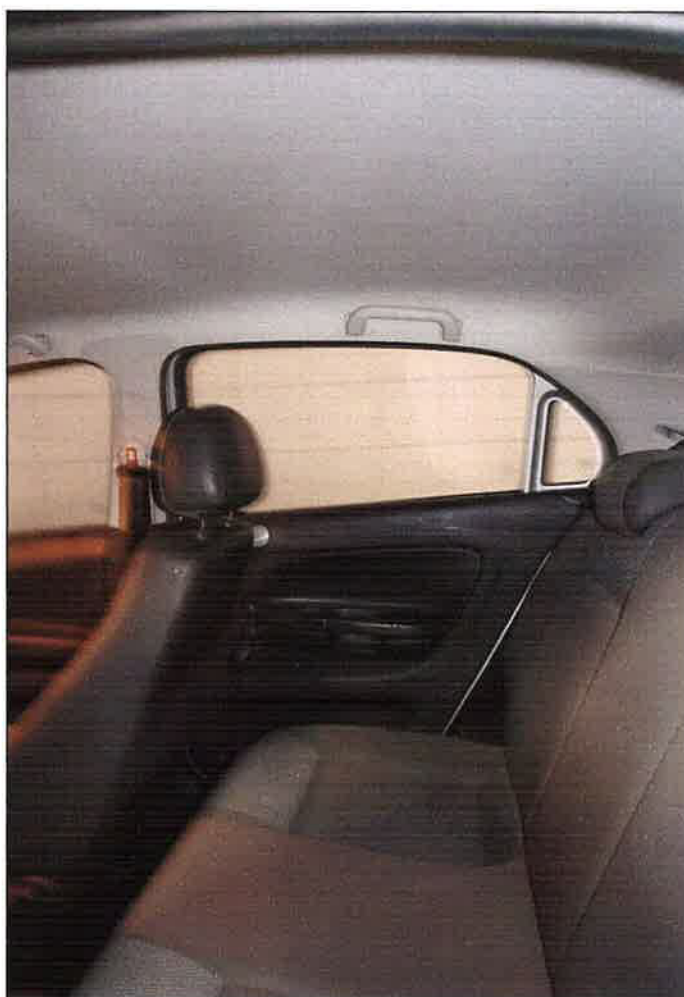
- FOTO DE N.º 42 -

VISTA DA PARTE TRASEIRA DO INTERIOR DO VEÍCULO.

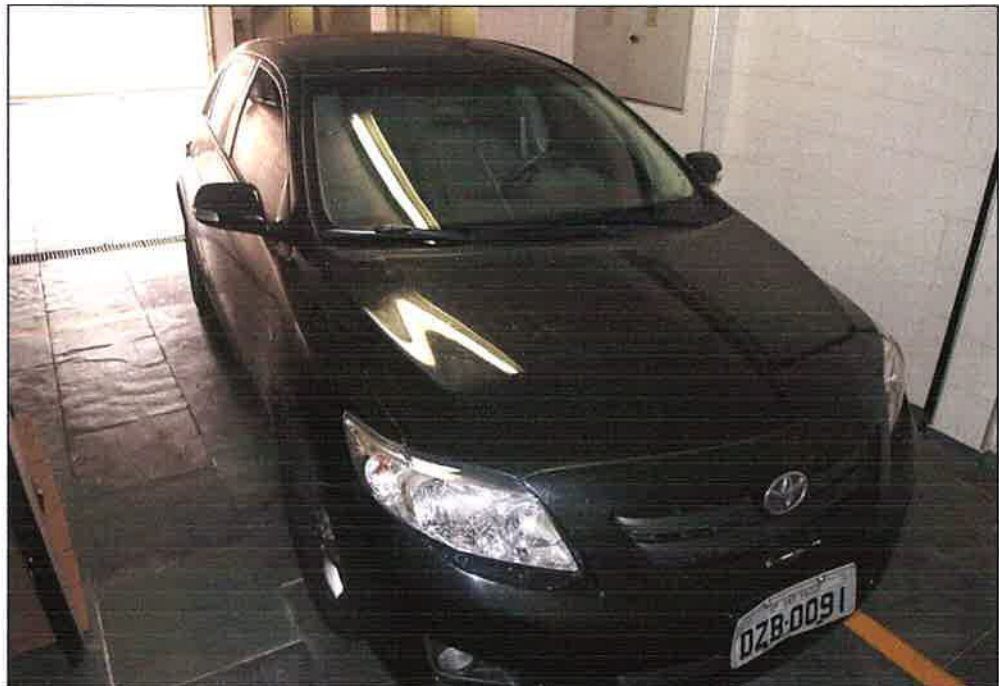
- FOTO DE N.º 43 -

VISTA DA DIANTEIRA DO VEÍCULO.

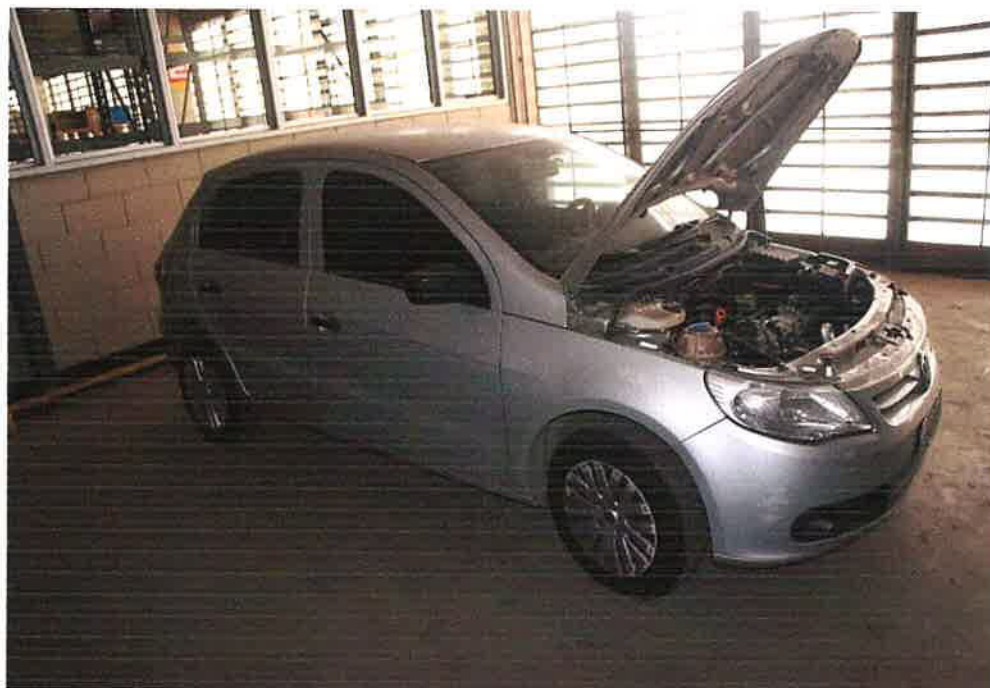
- FOTO DE N.º 85 -

VISTA DA LATERAL DIREITA DO VEÍCULO, ISTO É, LADO DO PASSAGEIRO.

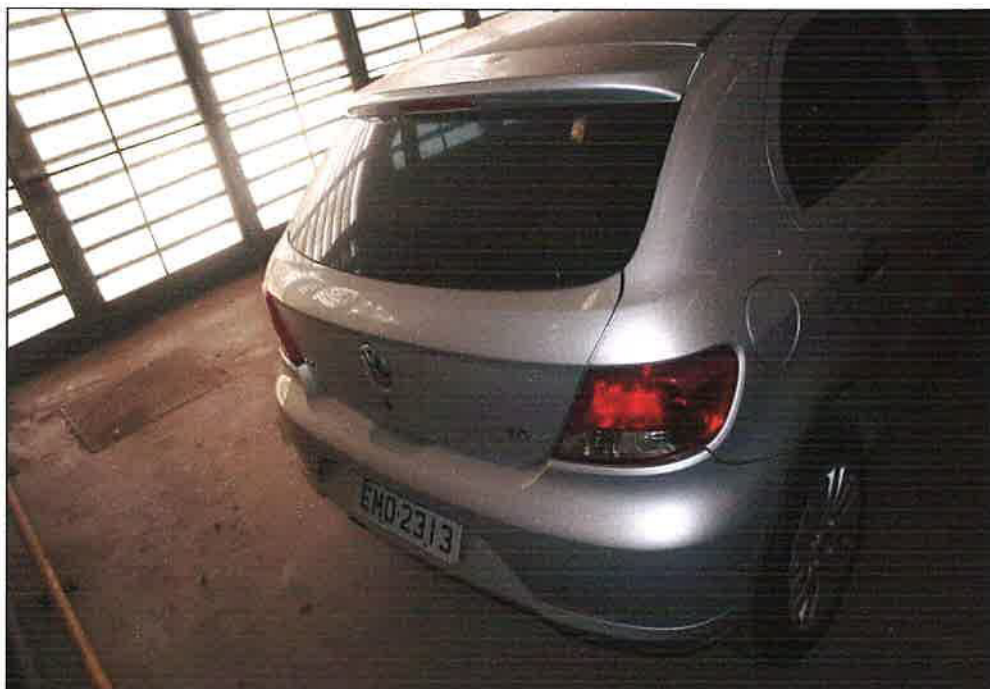
- FOTO DE N.º 86 -

VISTA DA TRASEIRA DO VEÍCULO.

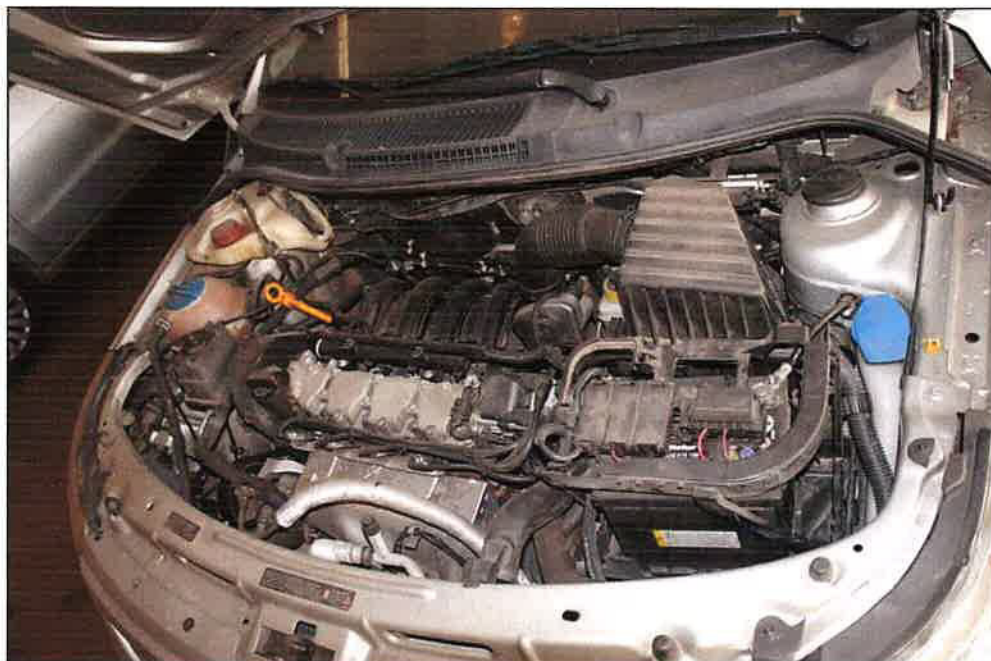
- FOTO DE N.º 87 -

VISTA DO MOTOR.

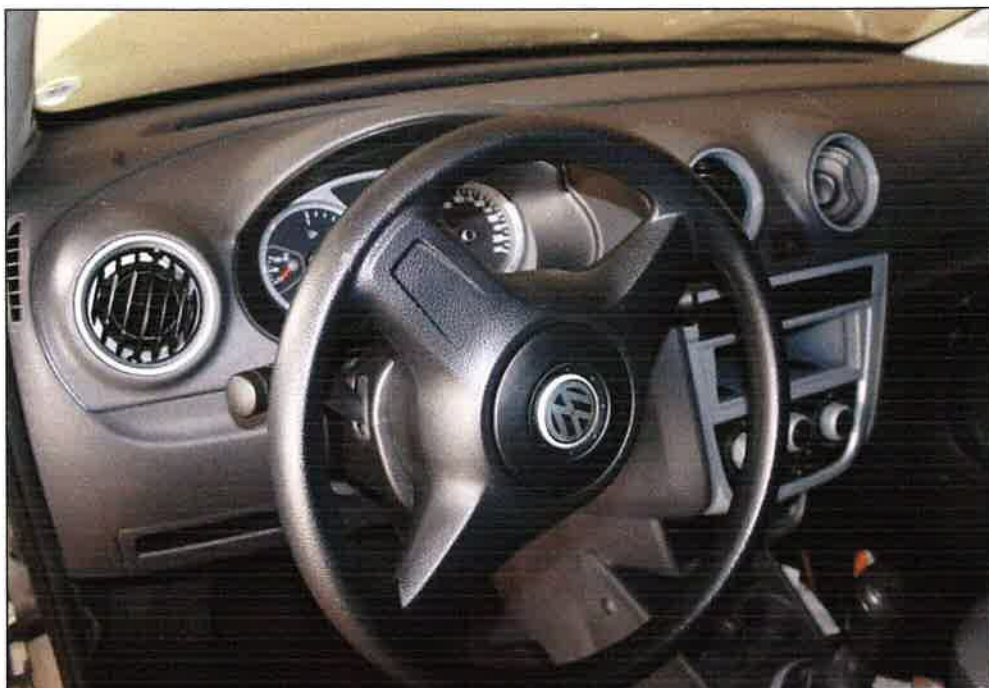
- FOTO DE N.º 88 -

VISTA GERAL DO PAINEL DE INSTRUMENTOS.

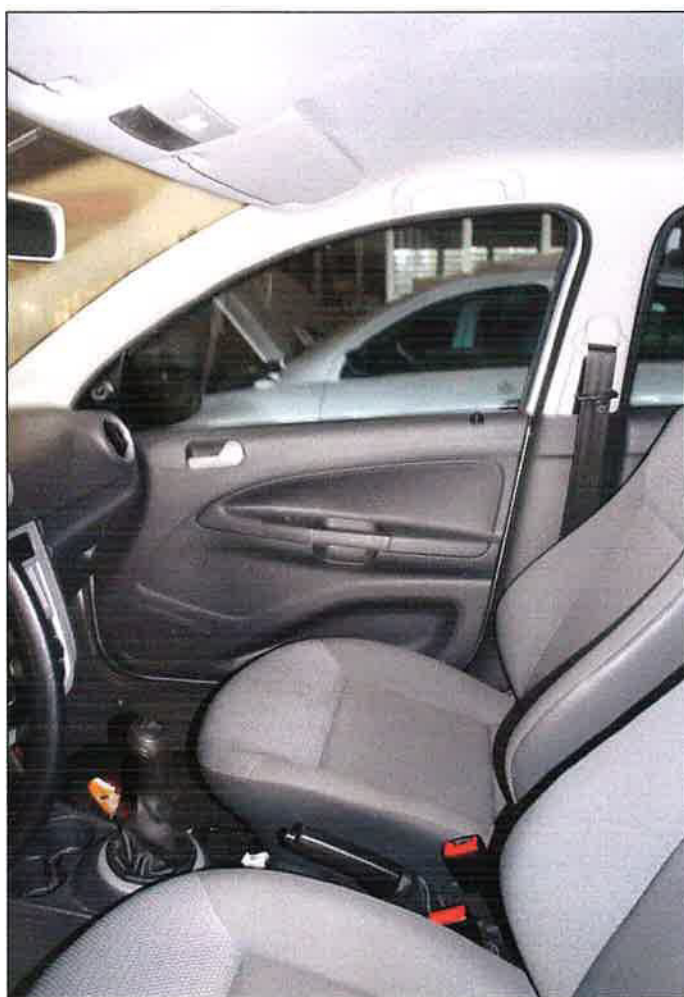
- FOTO DE N.º 89 -

VISTA DA PARTE FRONTAL DO INTERIOR DO VEÍCULO.

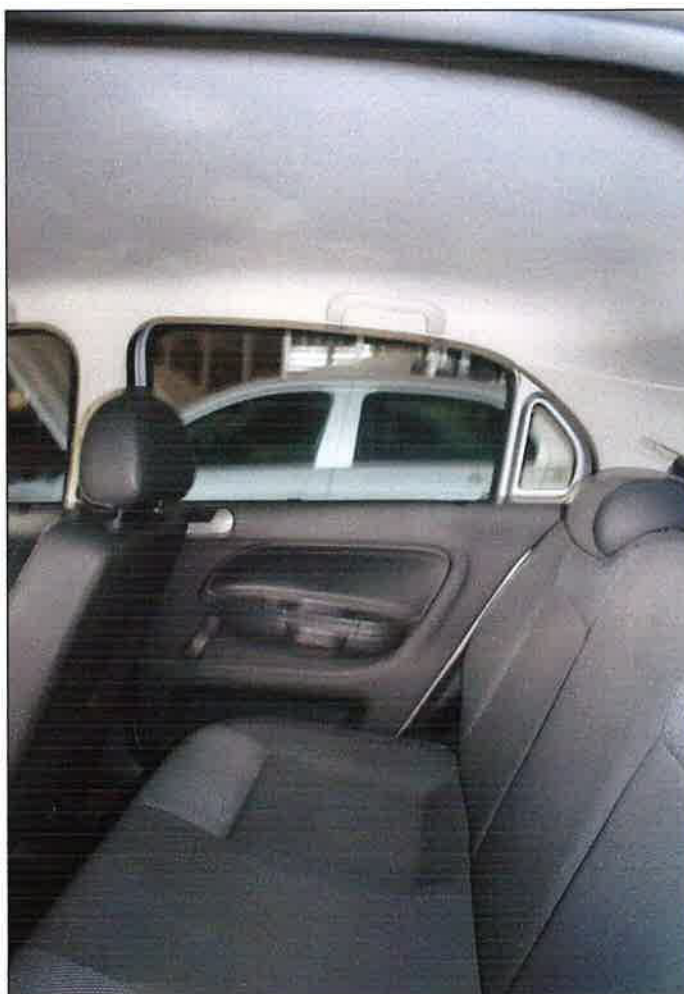
- FOTO DE N.º 90 -

VISTA DA PARTE TRASEIRA DO INTERIOR DO VEÍCULO.

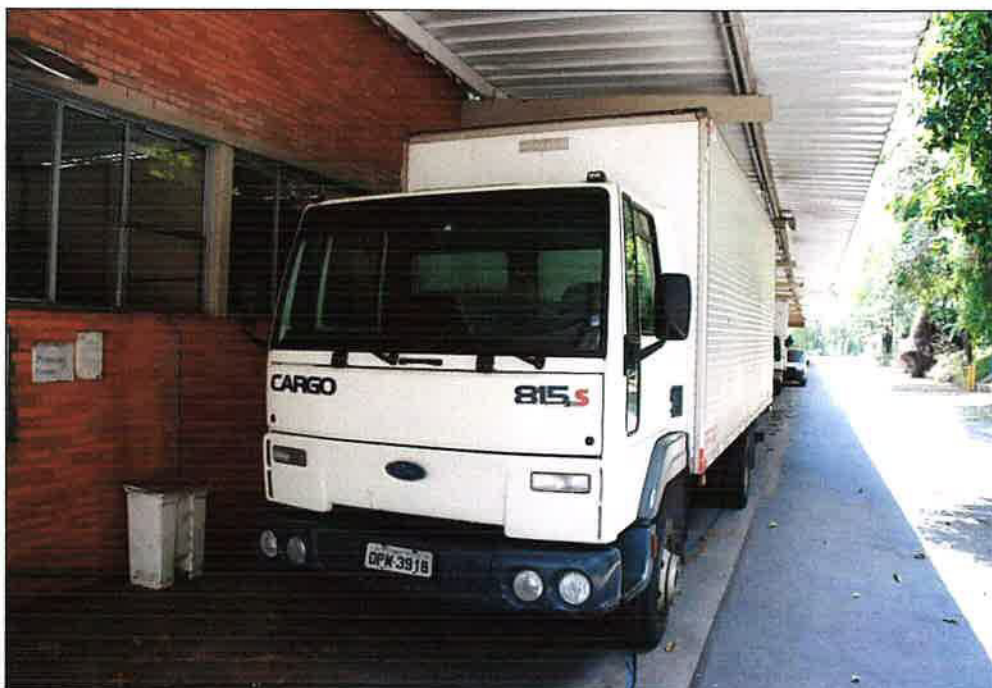
- FOTO DE N.º 91 -

Para proceder à vistoria do veículo, o Perito dirigiu-se a Rua Arnaldo Magniccaro, n.º 521, Santo Amaro, nesta Capital - SP. Denotou-se que classifica, numa escala entre bom, regular e ruim, em regular estado de conservação e uso.

VISTA DA DIANTEIRA DO VEÍCULO.

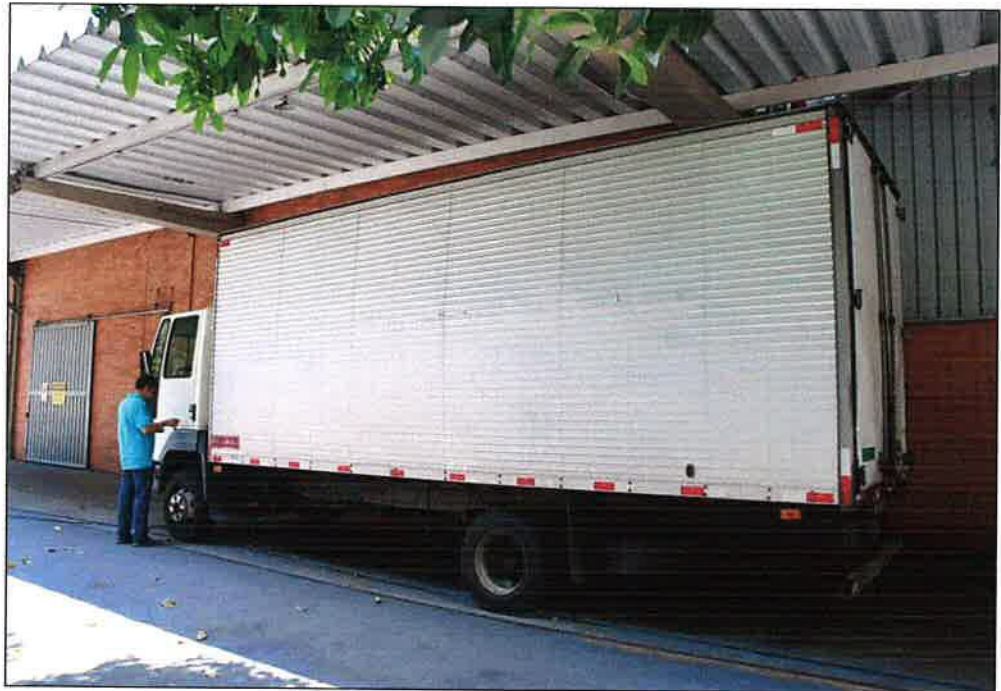
- FOTO DE N.º 92 -

VISTA DA LATERAL ESQUERDA (LADO DO MOTORISTA) DO VEÍCULO.

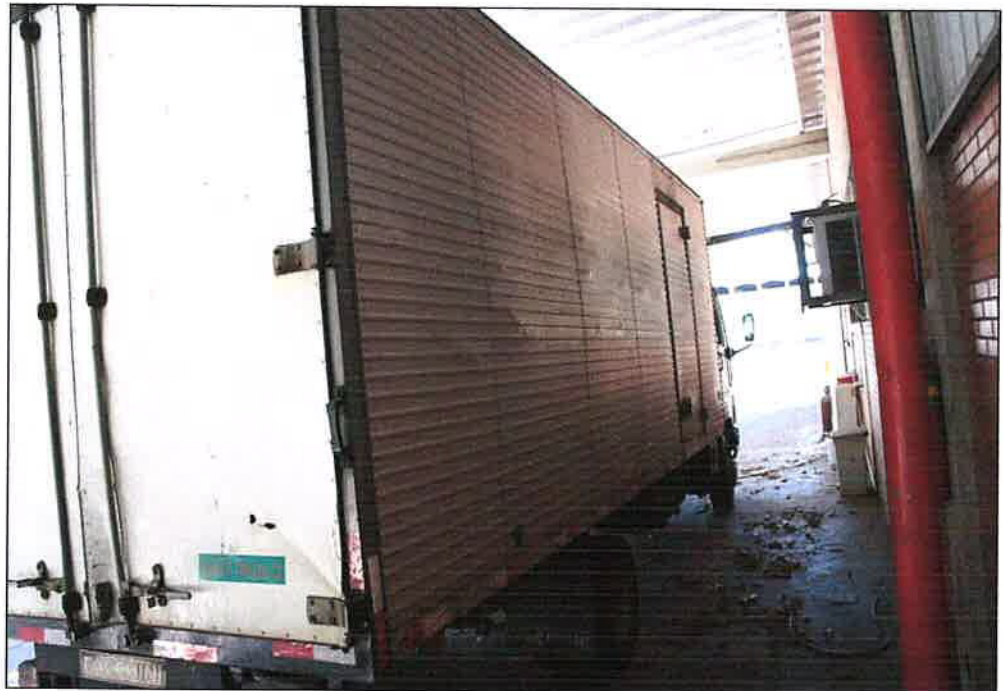
- FOTO DE N.º 93 -

VISTA DA LATERAL DIREITA DO VEÍCULO, ISTO É, LADO DO PASSAGEIRO.

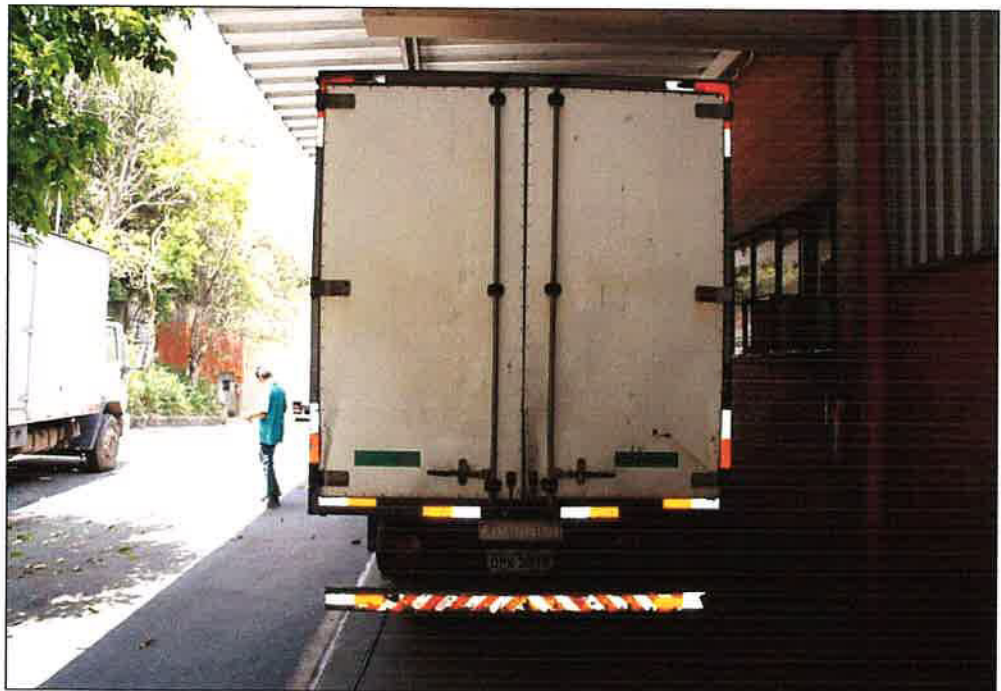
- FOTO DE N.º 94 -

VISTA DA TRASEIRA DO VEÍCULO.

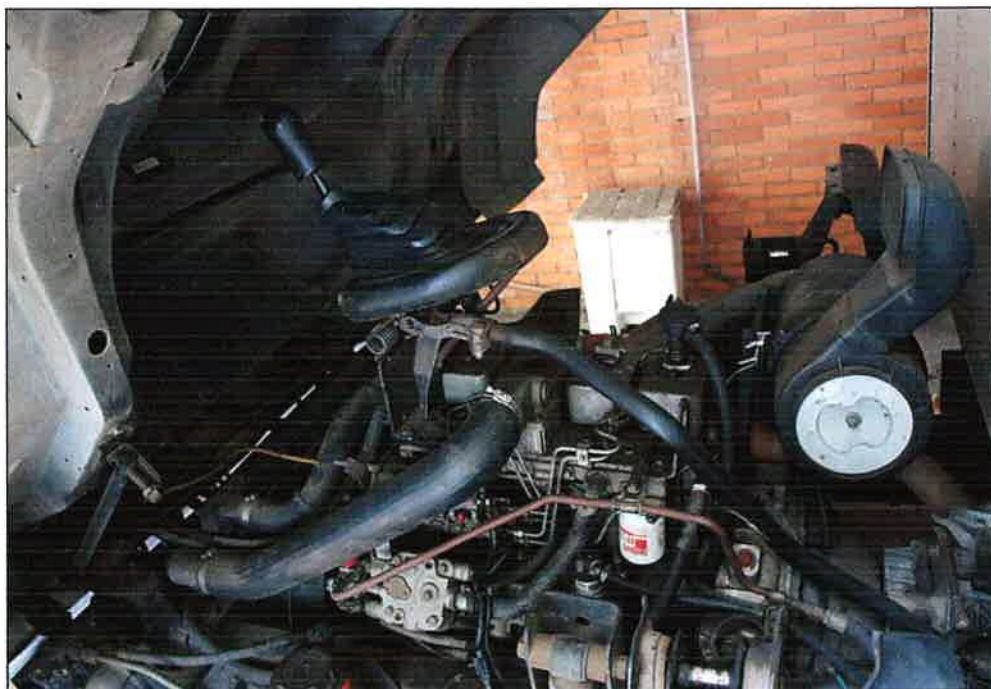
- FOTO DE N.º 95 -

VISTA DO MOTOR.

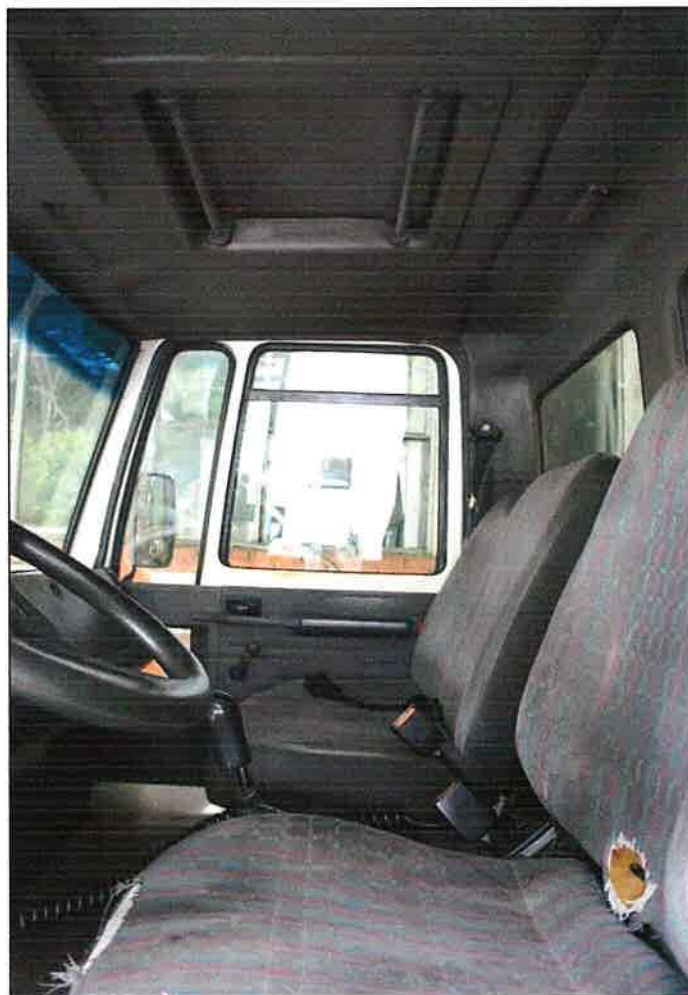
- FOTO DE N.º 96 -

VISTA DO INTERIOR DA CABINE DO VEÍCULO.

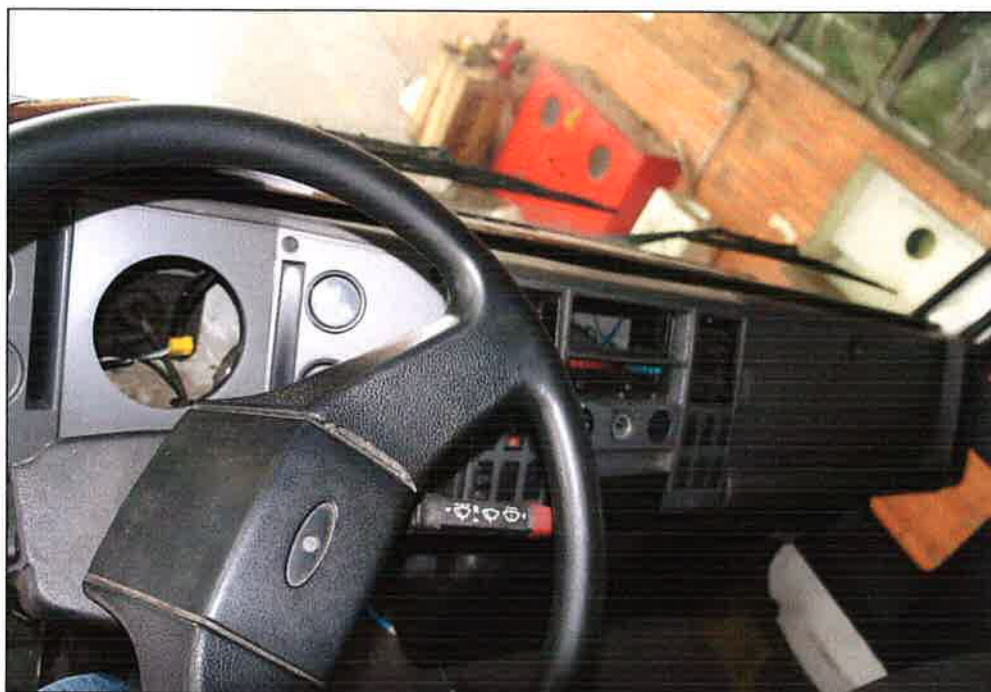
- FOTO DE N.º 97 -

VISTA GERAL DO PAINEL DE INSTRUMENTOS.

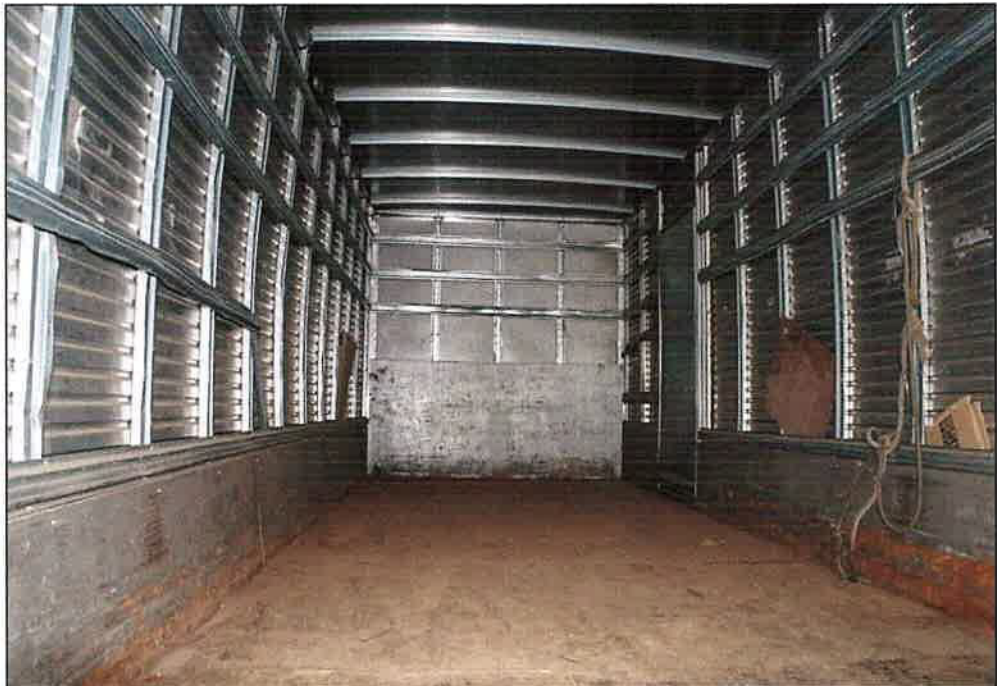
- FOTO DE N.º 98 -

VISTA DO INTERIOR DO BAÚ QUE É PARTE INTEGRANTE DO VEÍCULO.

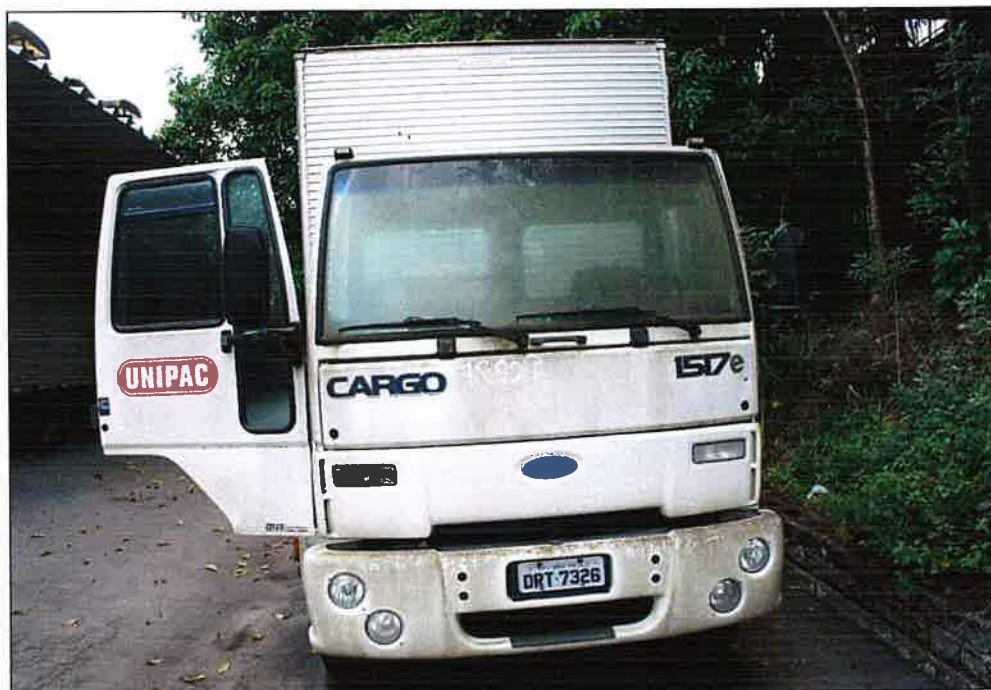
- FOTO DE N.º 99 -

Para proceder à vistoria do veículo, o Perito dirigiu-se a Rua Arnaldo Magniccaro, n.º 521, Santo Amaro, nesta Capital - SP. Denotou-se que classifica, numa escala entre bom, regular e ruim, em regular estado de conservação e uso.

VISTA DA DIANTEIRA DO VEÍCULO.

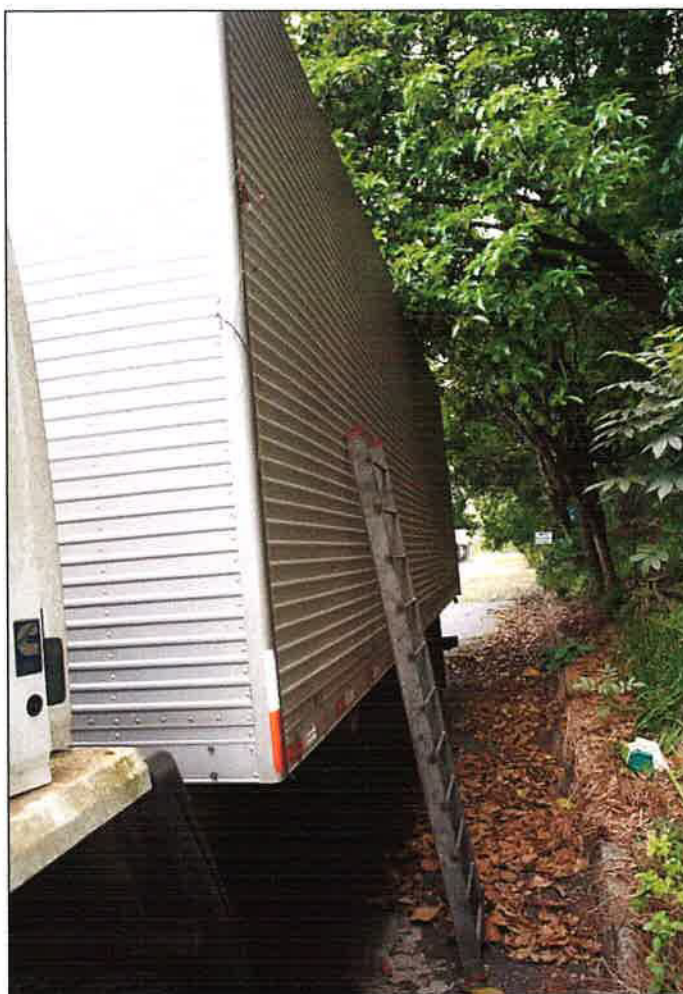
- FOTO DE N.º 100 -

VISTA DA LATERAL ESQUERDA DO VEÍCULO, ISTO É, LADO DO MOTORISTA.

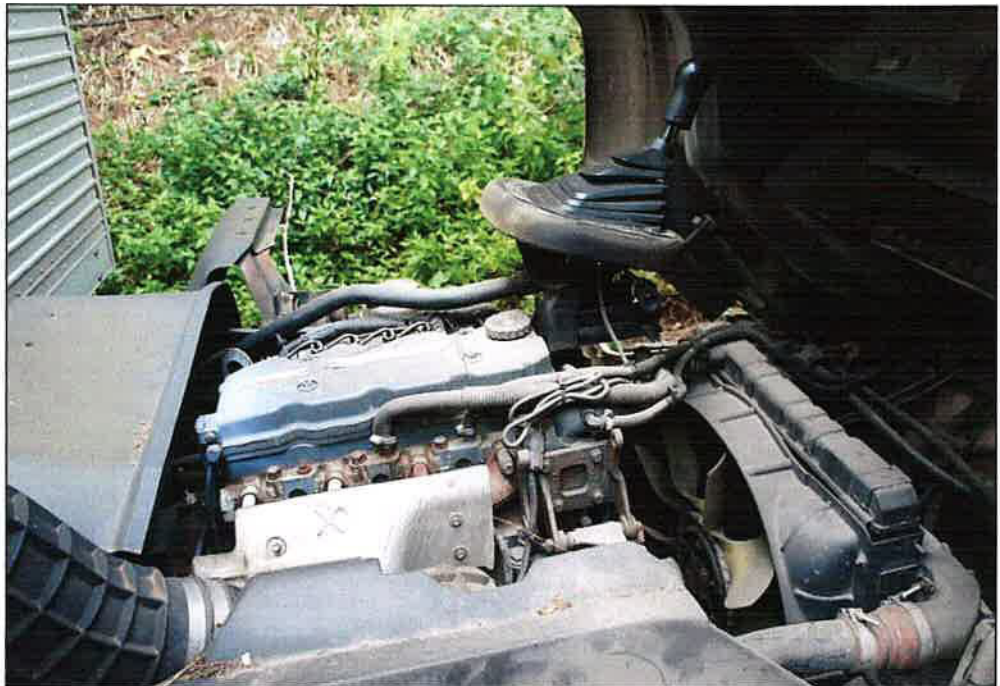
- FOTO DE N.º 102 -

VISTA DO MOTOR.

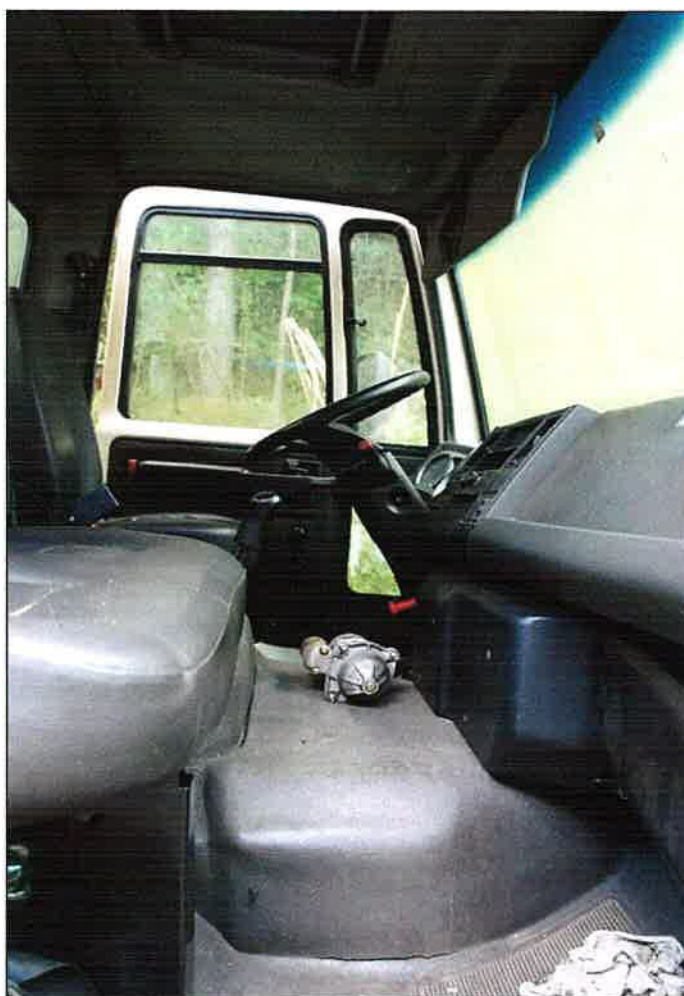
- FOTO DE N.º 103 -

VISTA DO INTERIOR DA CABINE DO VEÍCULO.

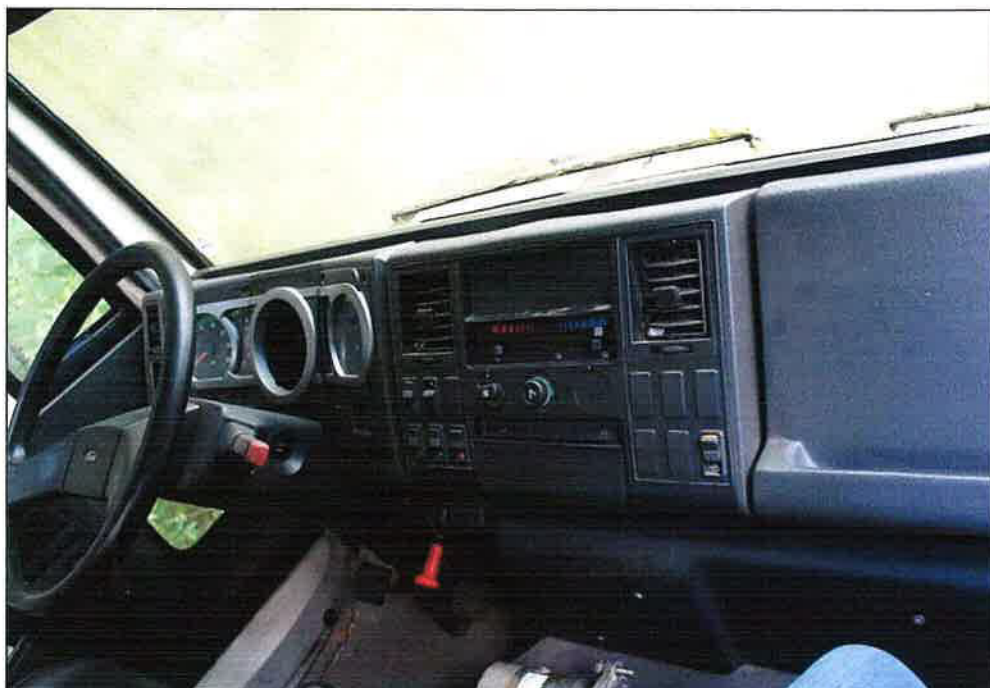
- FOTO DE N.º 104 -

VISTA GERAL DO PAINEL DE INSTRUMENTOS.

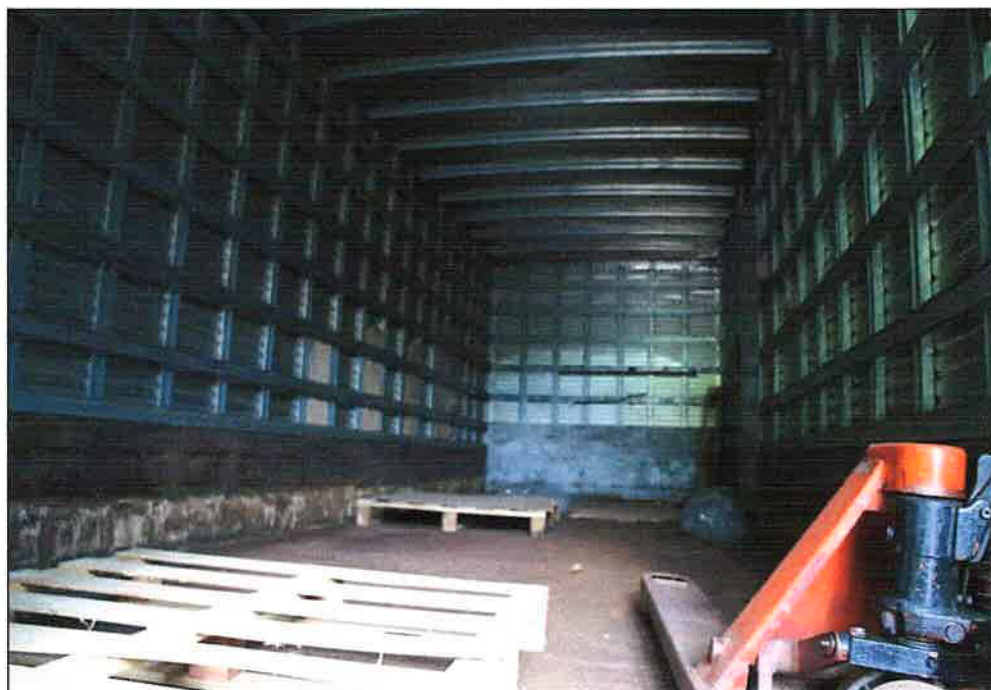
- FOTO DE N.º 106 -

VISTA DO INTERIOR DO BAÚ QUE É PARTE INTEGRANTE DO VEÍCULO.

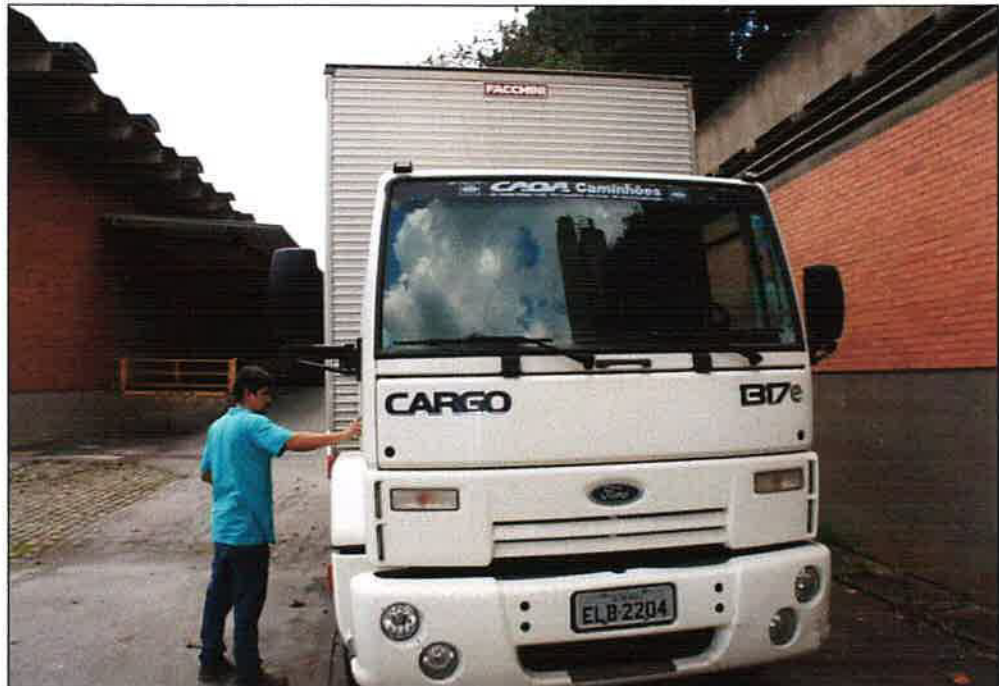
- FOTO DE N.º 107 -

Para proceder à vistoria do veículo, o Perito dirigiu-se a Rua Arnaldo Magniccaro, n.º 521, Santo Amaro, nesta Capital - SP. Denotou-se que classifica, numa escala entre bom, regular e ruim, em regular estado de conservação e uso.

VISTA DA DIANTEIRA DO VEÍCULO.

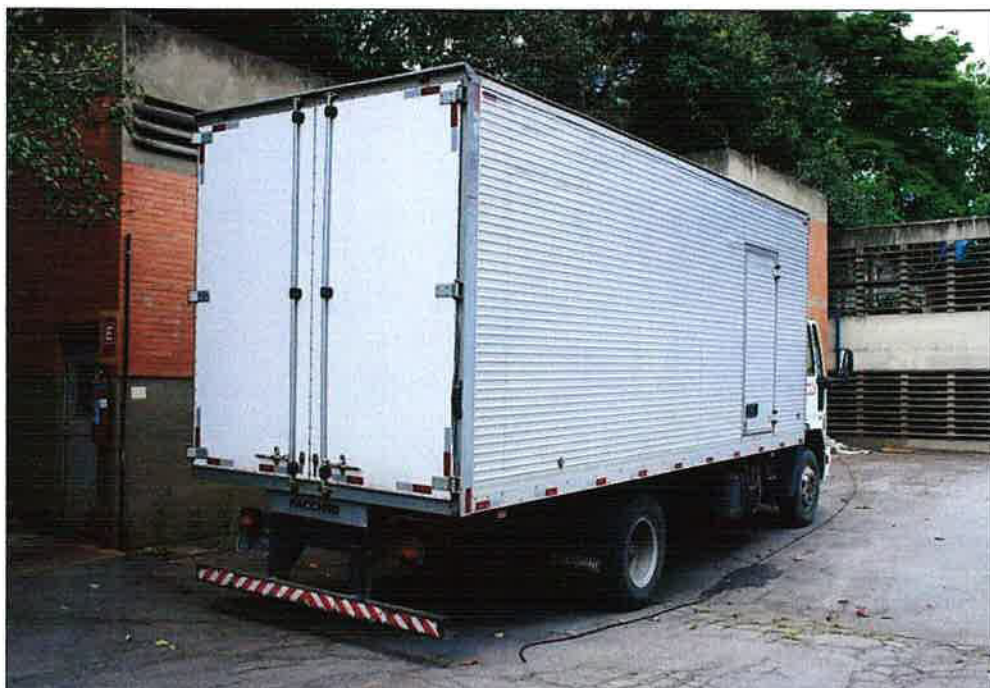
- FOTO DE N.º 108 -

VISTA DA LATERAL DIREITA DO VEÍCULO, OU SEJA, LADO DO PASSAGEIRO.

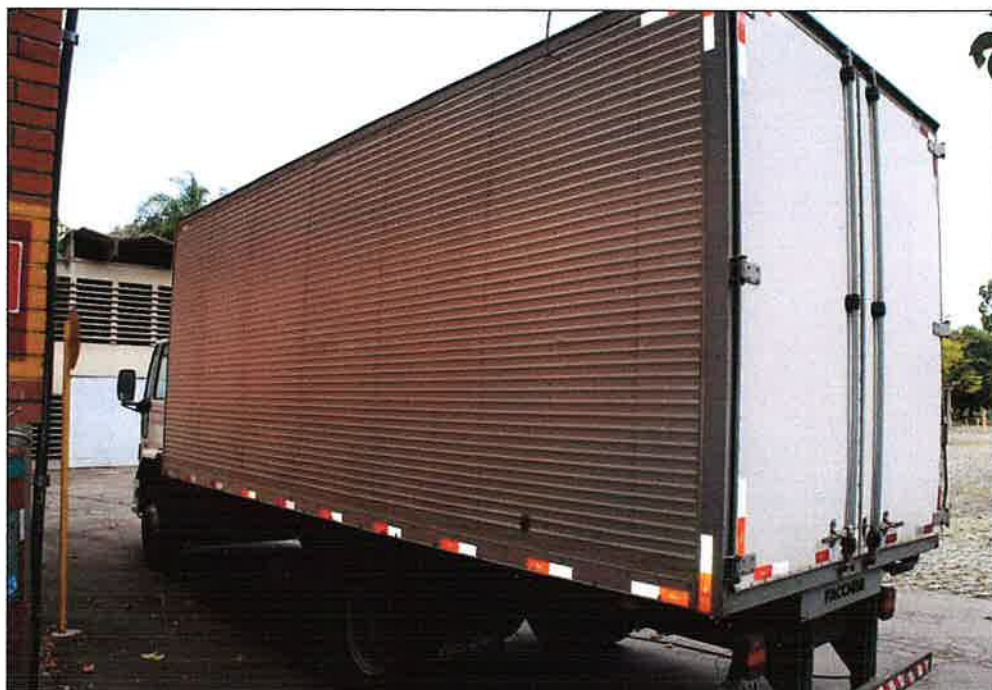
- FOTO DE N.º 109 -

VISTA DA LATERAL ESQUERDA (LADO DO MOTORISTA) DO VEÍCULO.

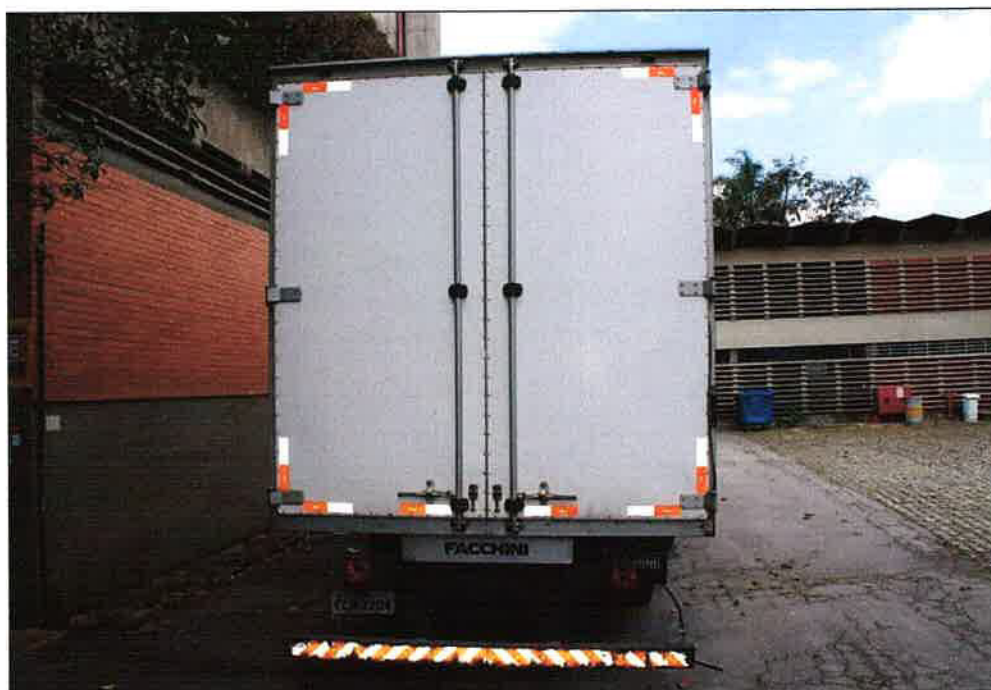
- FOTO DE N.º 110 -

VISTA DA TRASEIRA DO VEÍCULO.

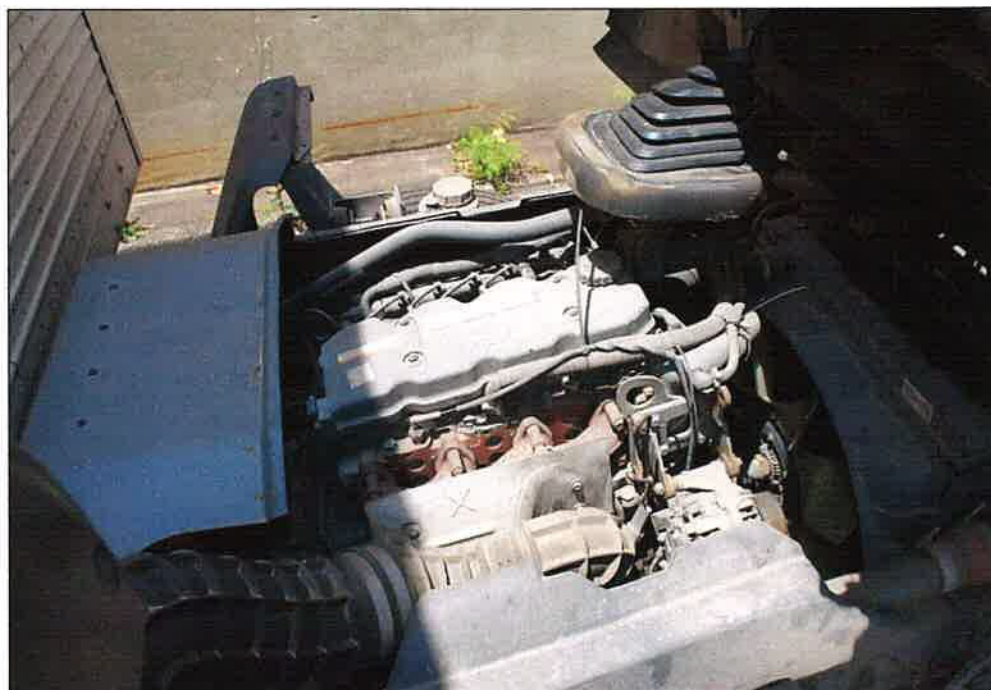
- FOTO DE N.º 111 -

VISTA DO MOTOR.

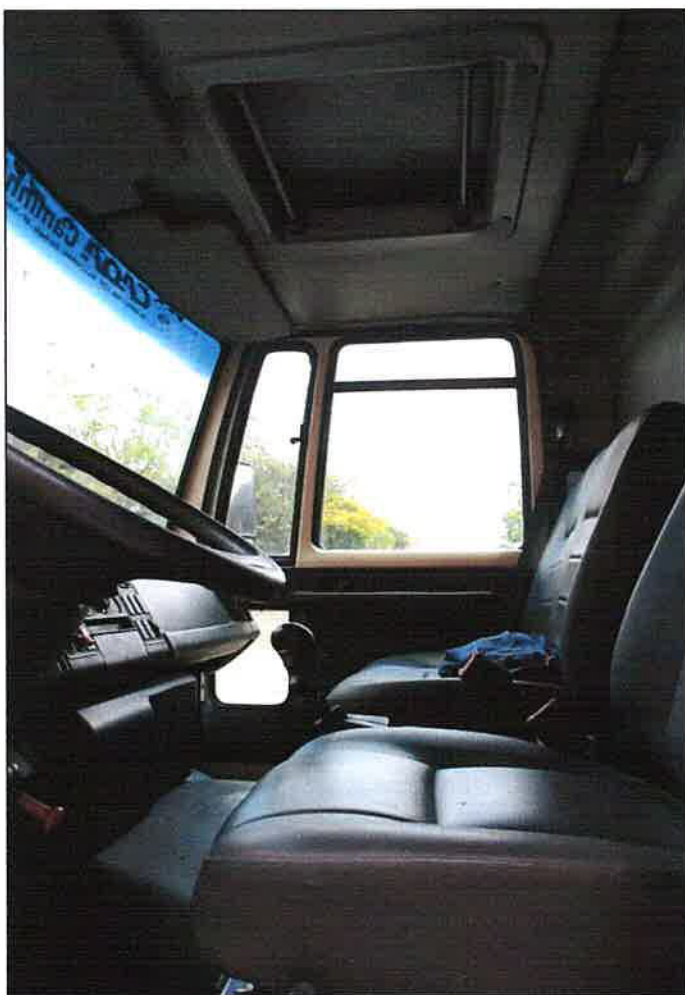
- FOTO DE N.º 112 -

VISTA DO INTERIOR DA CABINE DO VEÍCULO:
