EXCELENTÍSSIMO SENHOR DOUTOR JUIZ DE DIREITO DA
1.ª VARA DE FALÊNCIAS E RECUPERAÇÃO JUDICIAL DO FORO
CENTRAL DA COMARCA DA CAPITAL - SP.

AUTOS N.º 0026883-58.2012.8.26.0100

MILTON LOPES DE OLIVEIRA NERY,
Perito Judicial, nomeado nos AUTOS DA FALÊNCIA, dos bens da massa
falida da UNIPAC EMBALAGENS LTDA., dando por terminados seus
estudos, diligências e vistorias, vem apresentar suas conclusões, expressas
no seguinte **laudo** em anexo, pelo qual chegou aos valores avaliatórios,
conforme demonstrativo a seguir.

O presente **laudo** tem por escopo determinar o valor de mercado dos veículos adiante relacionados:

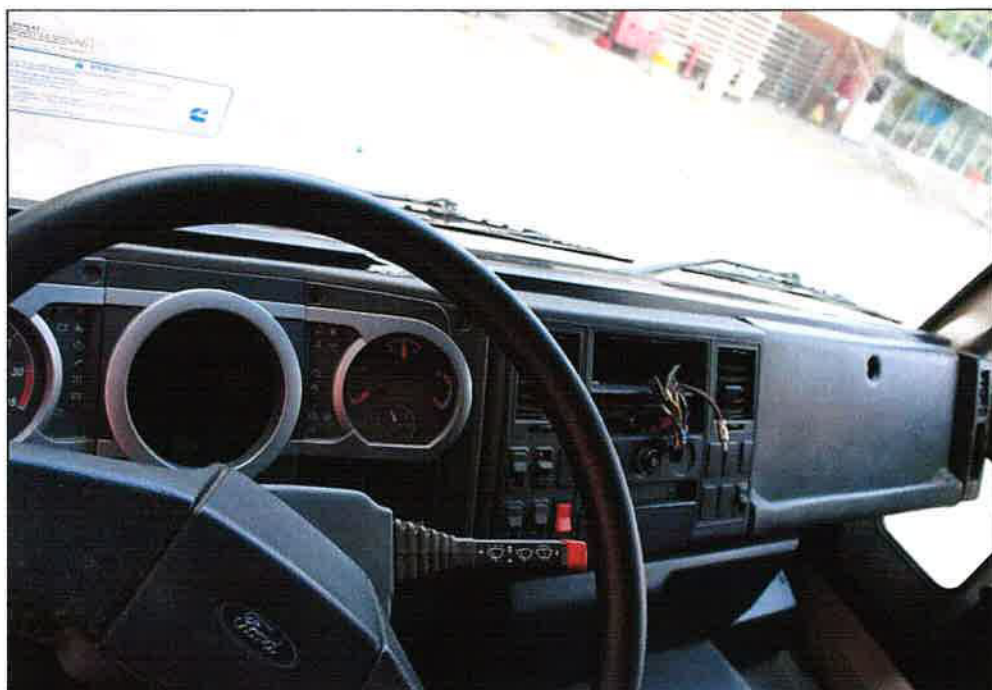
- FOTO DE N.º 113 -

VISTA GERAL DO PAINEL DE INSTRUMENTOS.

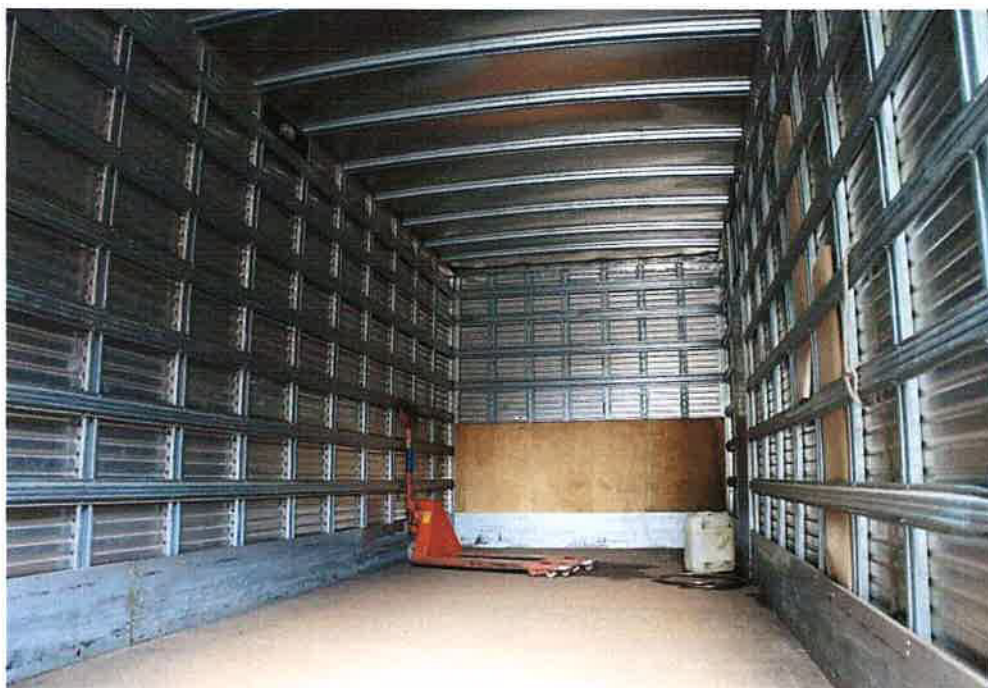
- FOTO DE N.º 114 -

VISTA DO INTERIOR DO BAÚ QUE É PARTE INTEGRANTE DO VEÍCULO.
