EXMO. SENHOR DOUTOR ALEXANDRE BUCCI JUÍZ
DE DIREITO DA 10ª VARA CÍVEL DO FÓRUM CENTRAL

PROCESSO : nº 0097853-80.1975.8.26.0100
REQUERENTE : VELMAT EMBALAGENS LTDA.

L a u d o

LAUDO PERICIAL

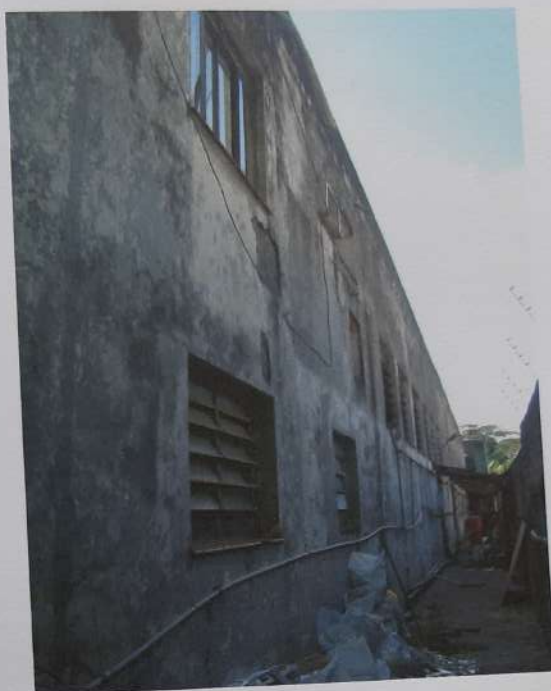
Foto 09: Vista da fachada lateral direita do imóvel da Massa Falida, de quem da rua olha.

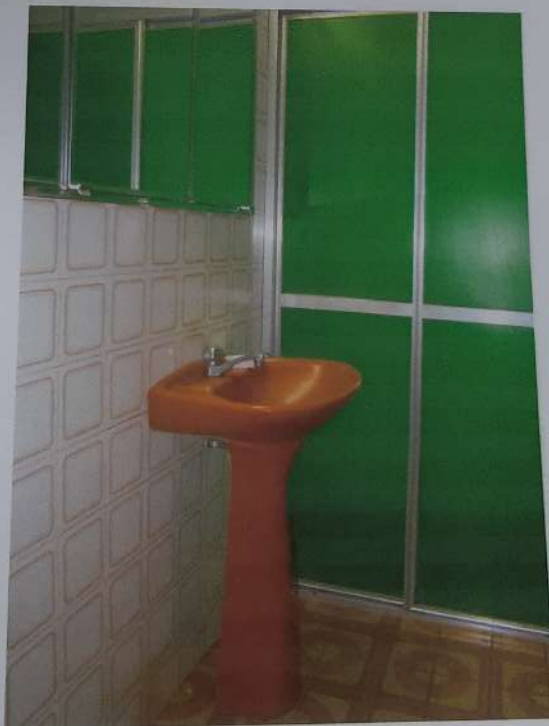
Foto 30: Vista de um dos banheiros do prédio administrativo.

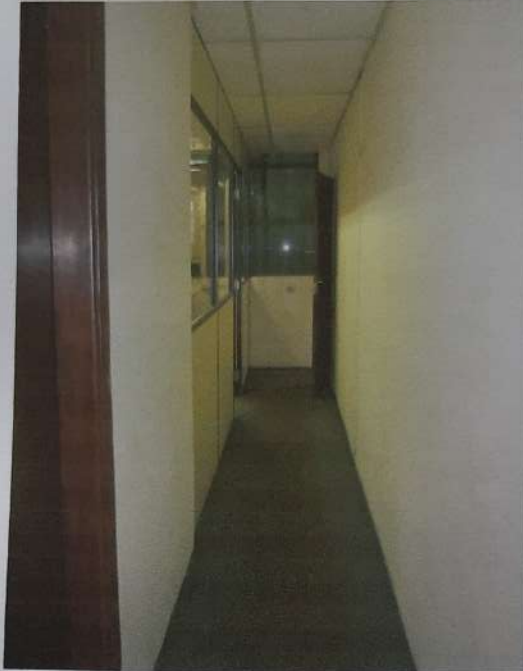
Foto 31: Vista do corredor interno do prédio administrativo.

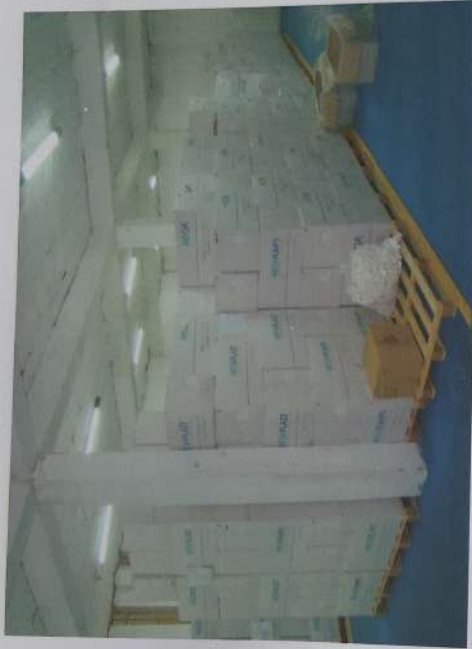
Foto 41: Vista do depósito - área de produção, térreo.

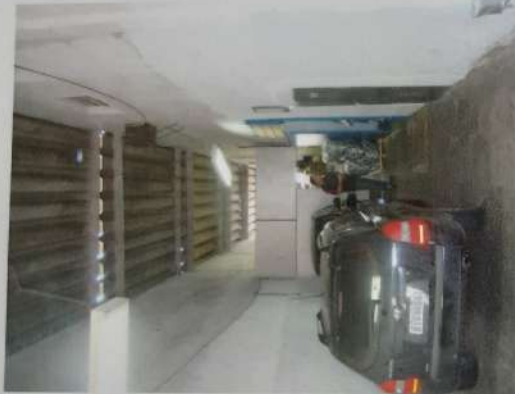
Foto 39: Vista do acesso ao galpão da Massa Falida (em azul na fotografia), a partir da lateral esquerda (de quem da rua olha).

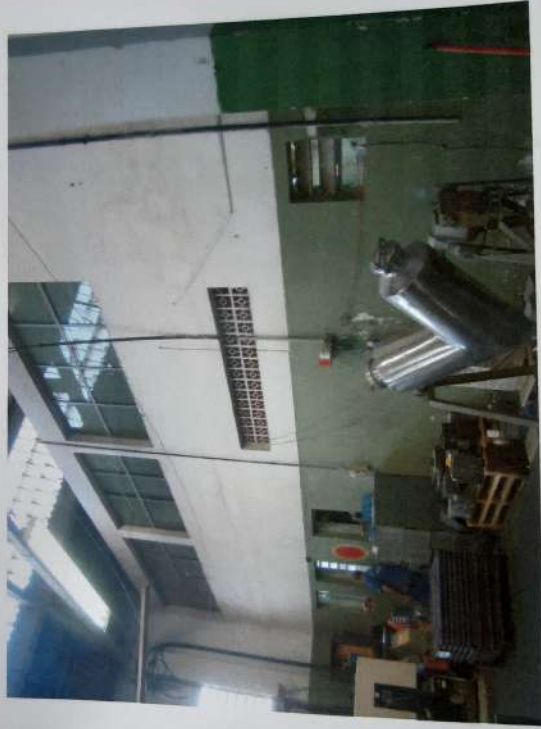
Foto 44: Vista da parte administrativa - área ampliada, a partir do galpão.

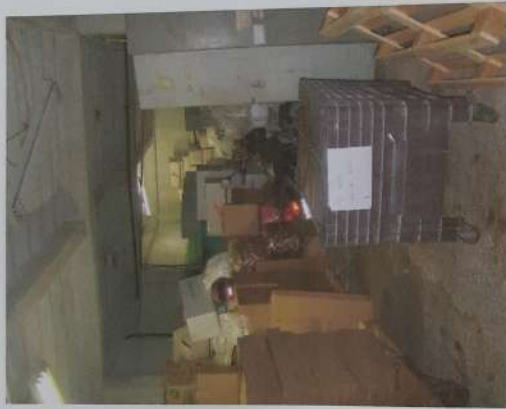
Foto 47: Vista de depósito.

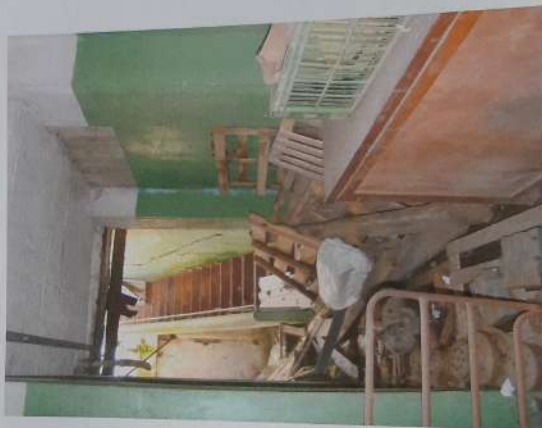
Foto 50: Vista parcial da edícula, aos fundos do imóvel, cujo acesso ficou prejudicado.
