**EXMO. Sr. Dr. JUIZ DE DIREITO DA 3ª VARA CÍVEL DA  
COMARCA DE OURINHOS – SP.**

**Processo: 0003043-21.2019.8.26.0408**

## **LAUDO PERICIAL**

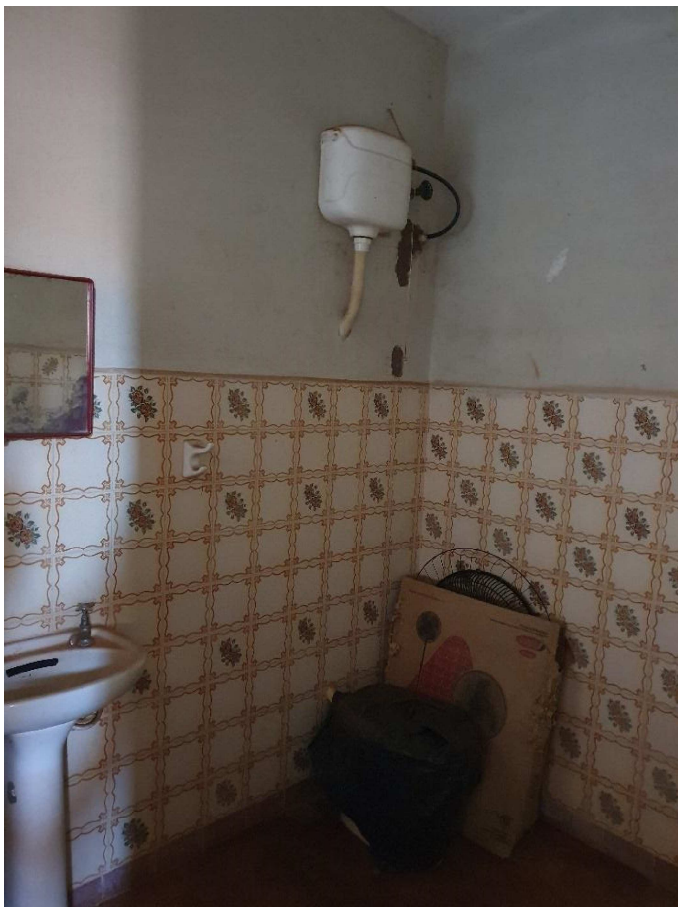
Foto 14 – Quarto da edícula.

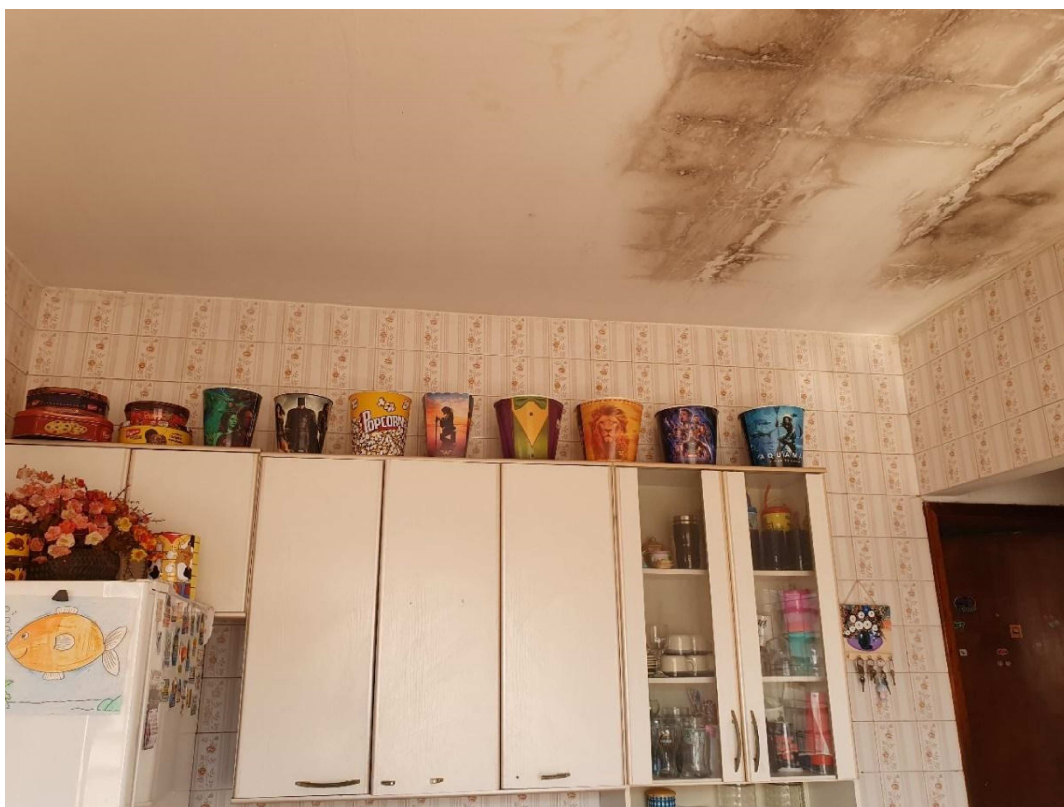
- Sala de jantar apresenta infiltração na laje ao lado do banheiro, apresenta rachadura horizontal do canto da janela à direita em no canto de cima, e no canto de baixo à esquerda, rachadura nos azulejos em 45° e na horizontal, azulejos estão despregando da parede.

Foto 40 – Várias Rachaduras horizontais nos azulejos ao lado da janela, lado direito para quem fica de frente para ela.

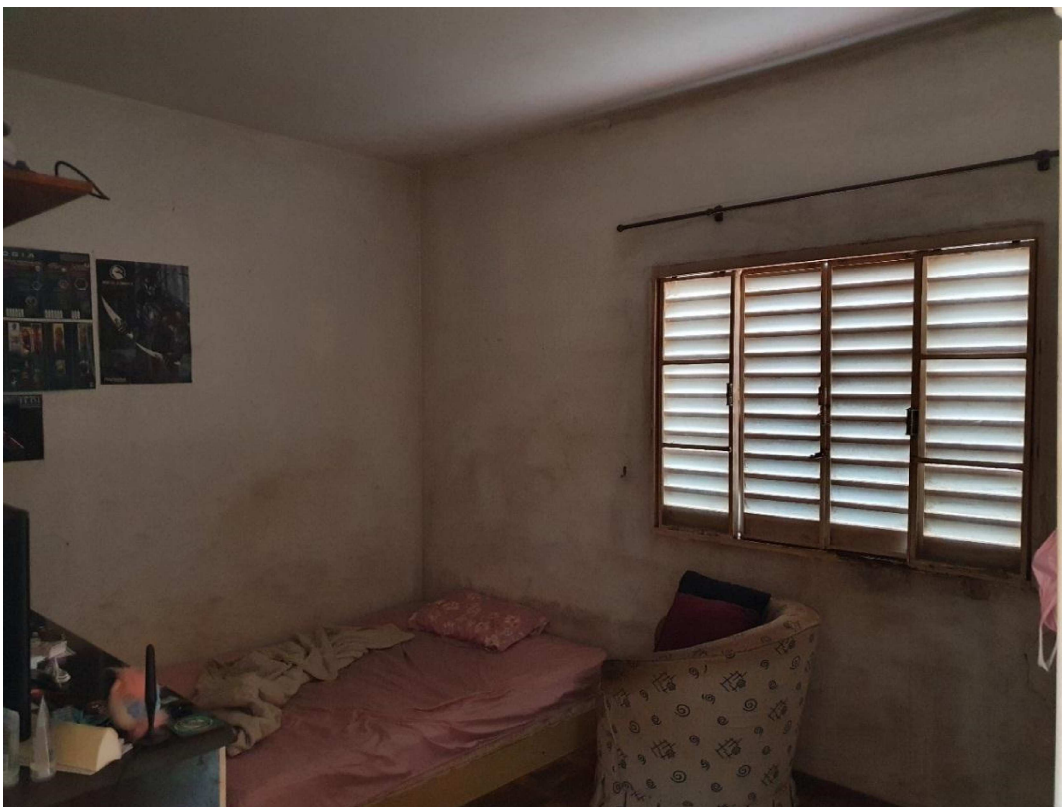
Foto 44 – Janela necessita de manutenção, a parede apresenta várias trincas.
