**EXCELENTÍSSIMO SENHOR DOUTOR JUIZ DE DIREITO DA 18ª  
VARA CÍVEL - COMARCA DE SÃO PAULO - SP**

**AUTOS N° 0029174-79.2022.8.26.0100**

**RESUMO****VALOR DO IMÓVEL****R\$ 7.707.000,00****(Sete milhões, setecentos e sete mil reais)****Data Base: janeiro / 2.024**

Imóvel Avaliando, localizado à rua João Cachoeira, 477, Vila Nova Conceição, São Paulo, sob a matrícula nº 43.622, no Quarto CRI de São Paulo.

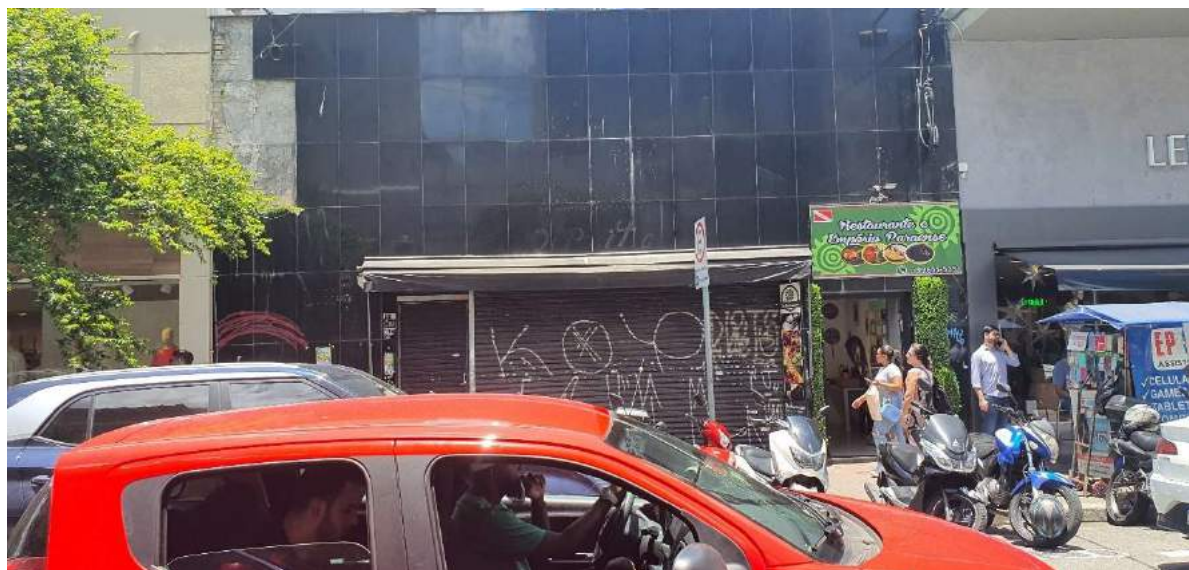
FOTO 03: VISTA DA FACHADA DO IMÓVEL ONDE SE LOCALIZA A UNIDADE AVALIANDA.

Nas fotos de 2 a 5, 45 e 46 é possível ver o estado de conservação da fachada do edifício que conforme indicações apresenta infiltrações e deslocamentos do acabamento.

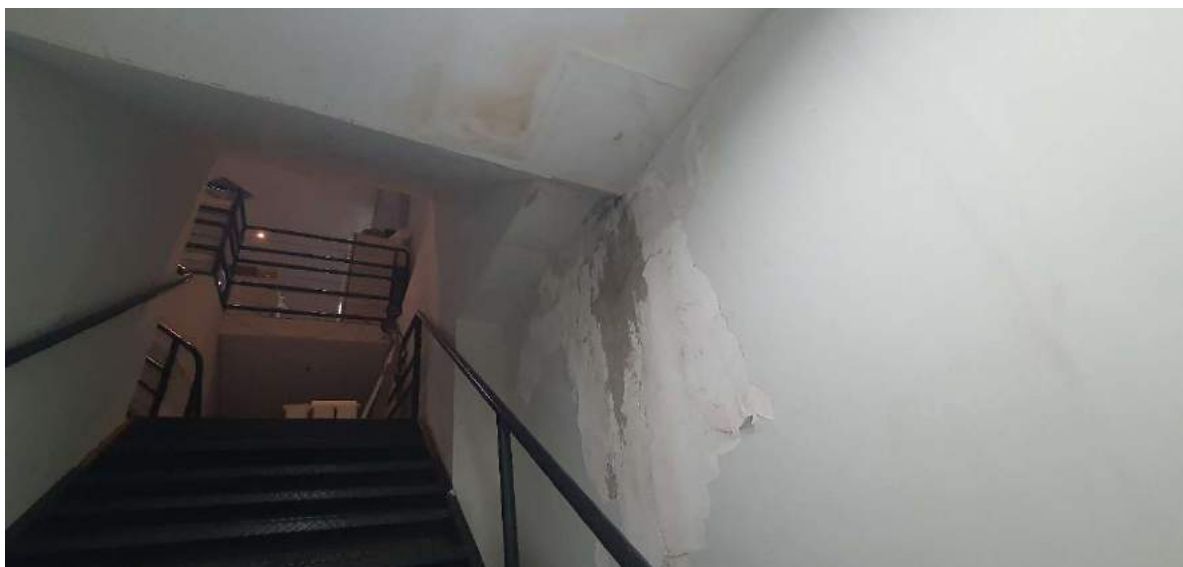
FOTO 12: PONTO DE INFILTRAÇÃO NA ESCADA DE ACESSO AO SALÃO SUPERIOR.

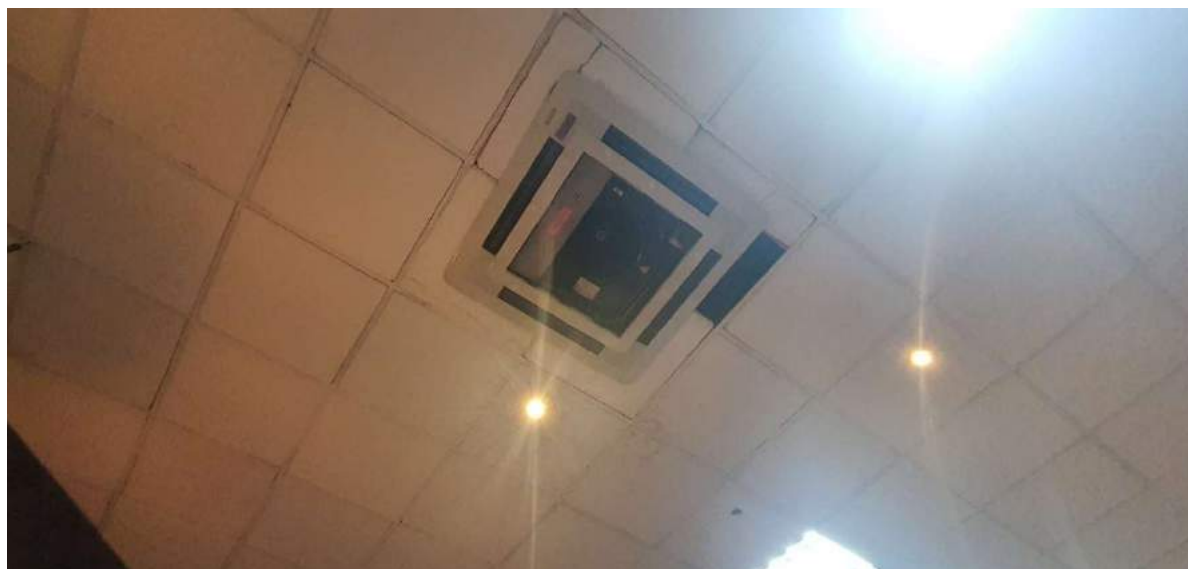
FOTO 20: SALÃO SUPERIOR, AR-CONDICIONADO PARCIALMENTE DESMONTADO.

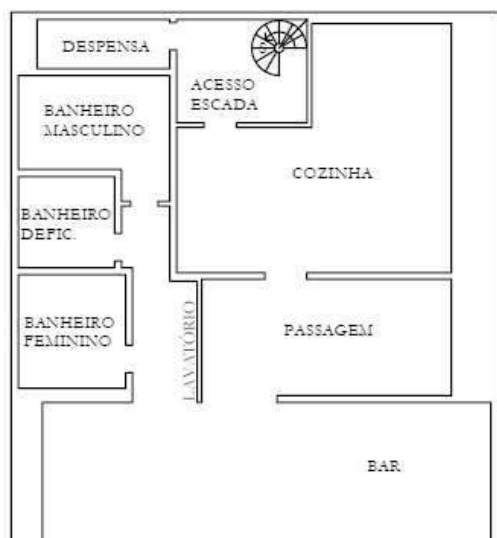
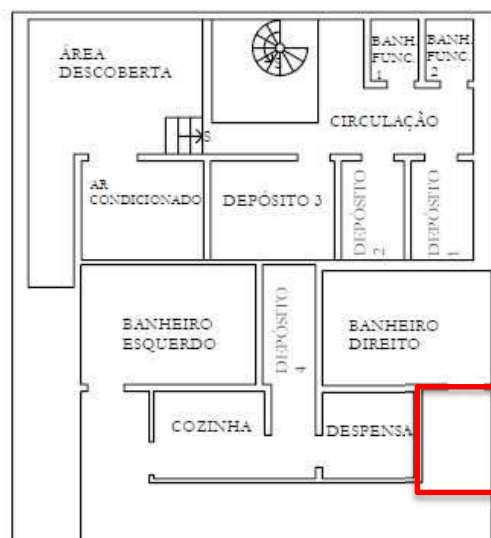
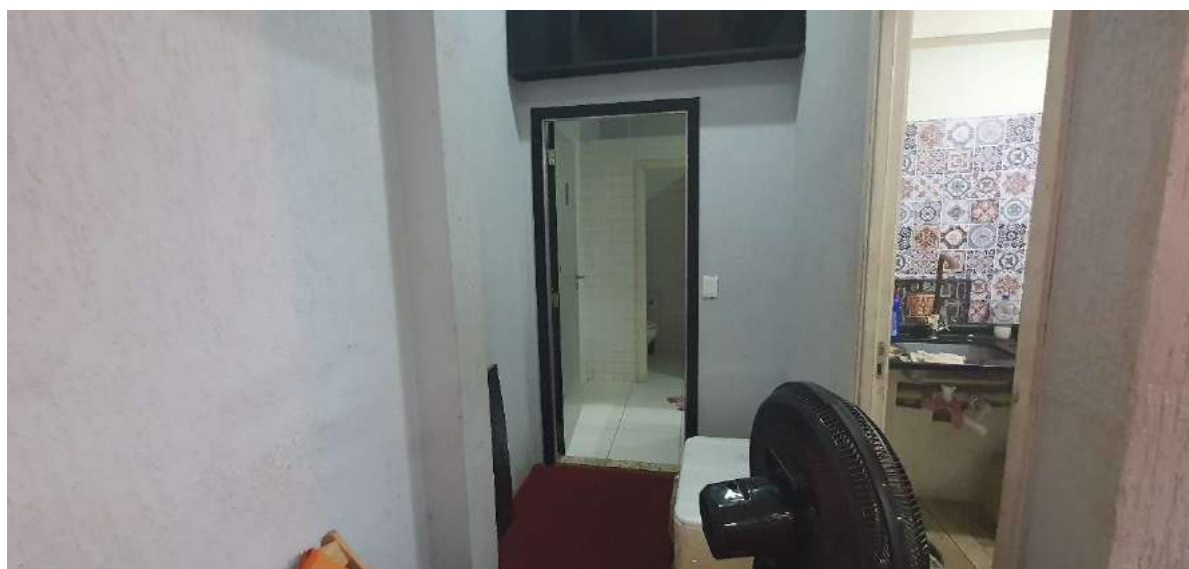
FOTO 32: CORREDOR DE ACESSO AO BANHEIRO ESQUERDO E À COZINHA

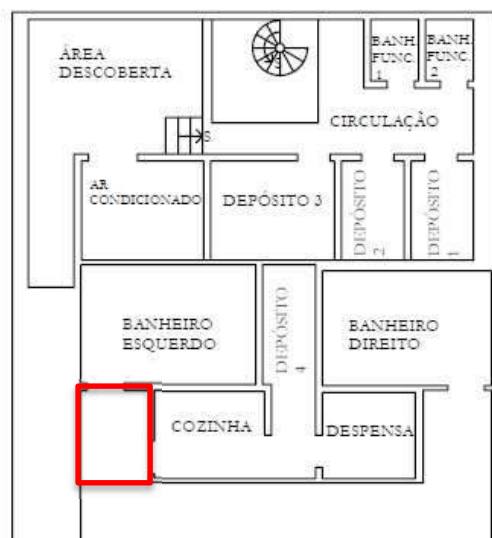
FOTO 33: VISTA DA ENTRADA DO BANHEIRO ESQUERDO, IDENTIFICADO NA PORTA COMO FEMININO.

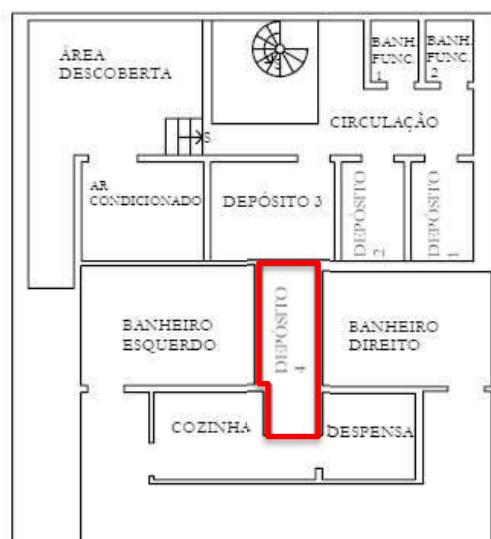
FOTO 41: DEPÓSITO 4, ILUMINAÇÃO IMPROVISADA, INFILTRAÇÃO E FURO NO TETO, FIAÇÃO EXPOSTA.

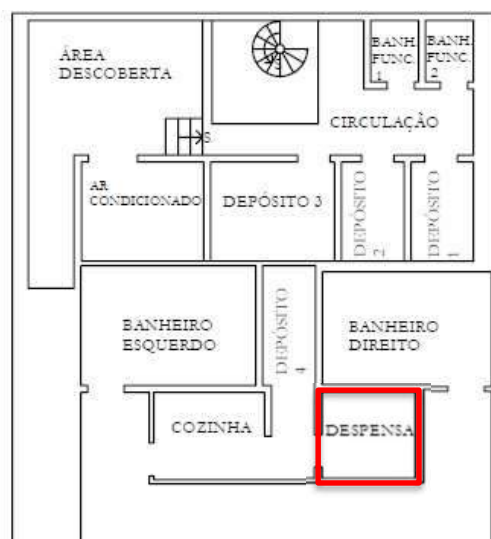
FOTO 44: NA PASSAGEM DA COZINHA PARA DESPENSA, FURO EVIDENCIA FIAÇÃO EXPOSTA.

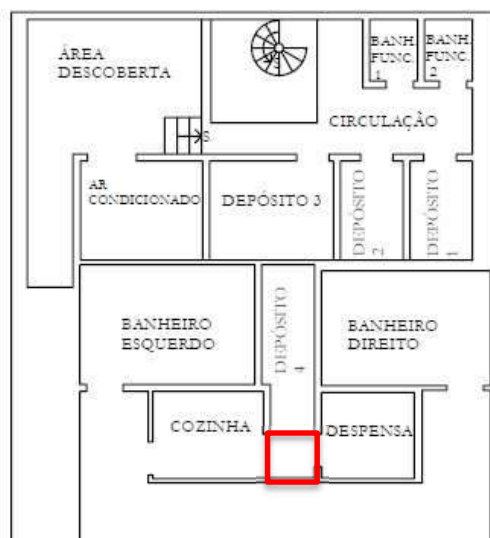
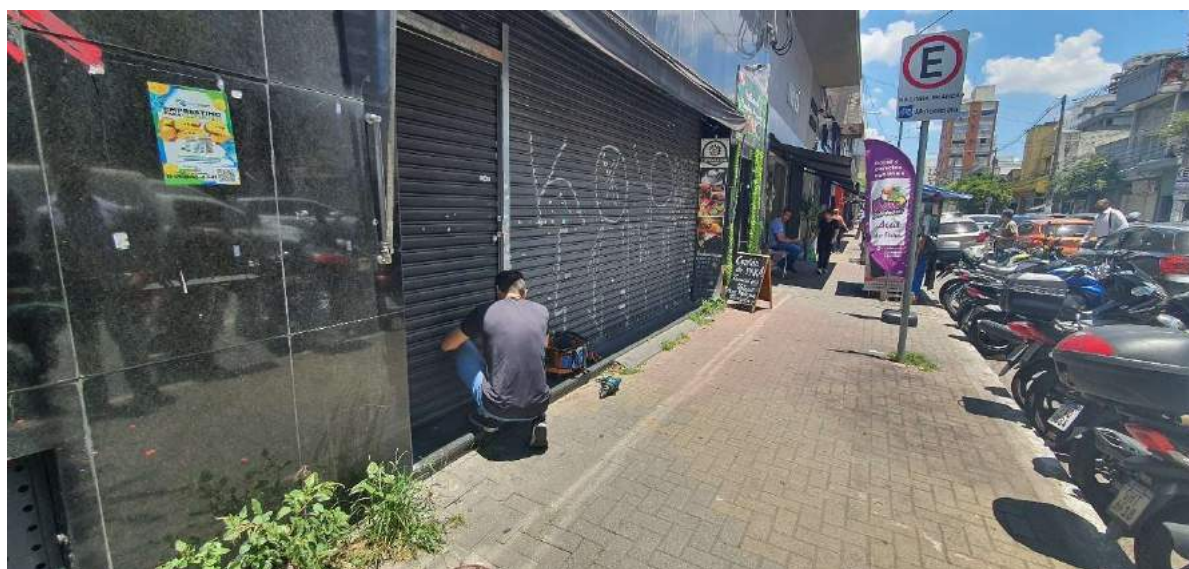
FOTO 45: INÍCIO DA ABERTURA DA SEGUNDA PORTA DE ACESSO COM AUXÍLIO DE CHAVEIRO.

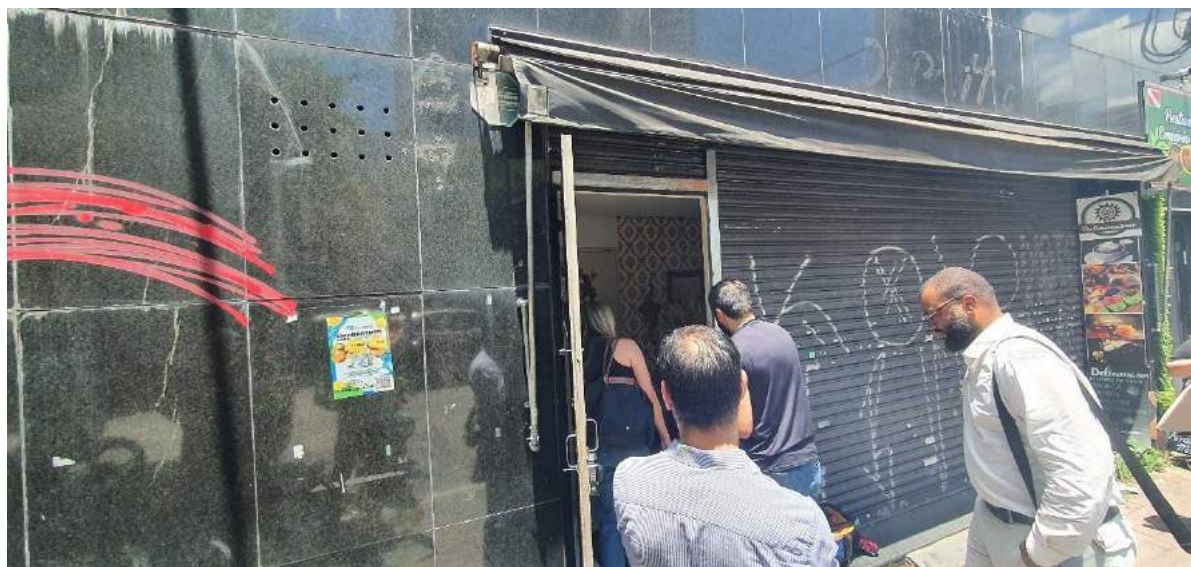
FOTO 46: ACESSO AO INTERIOR DA SEGUNDA PARTE DO IMÓVEL.

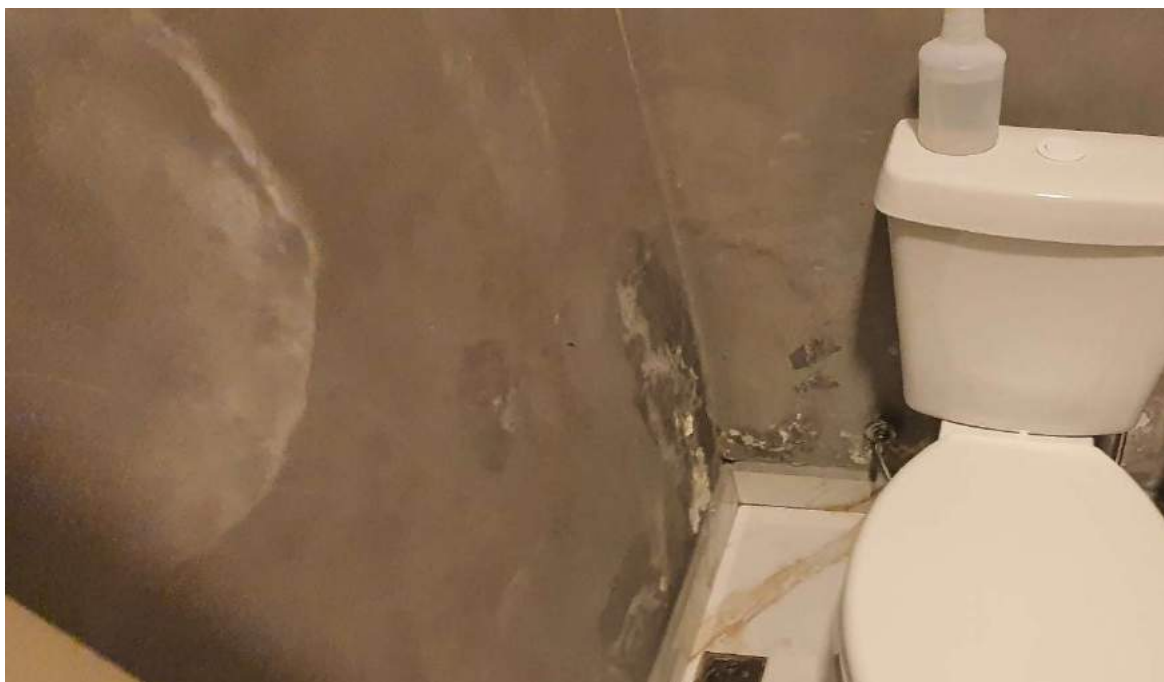
FOTO 64: BANHEIRO FEMININO, CONTINUAÇÃO.

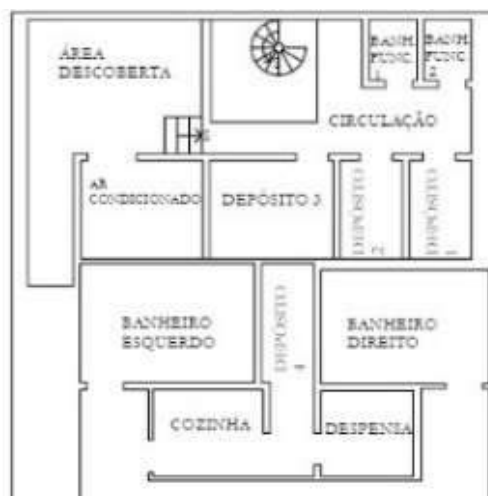
FOTO 65: BANHEIRO FEMININO, INFILTRAÇÃO NA PAREDE.

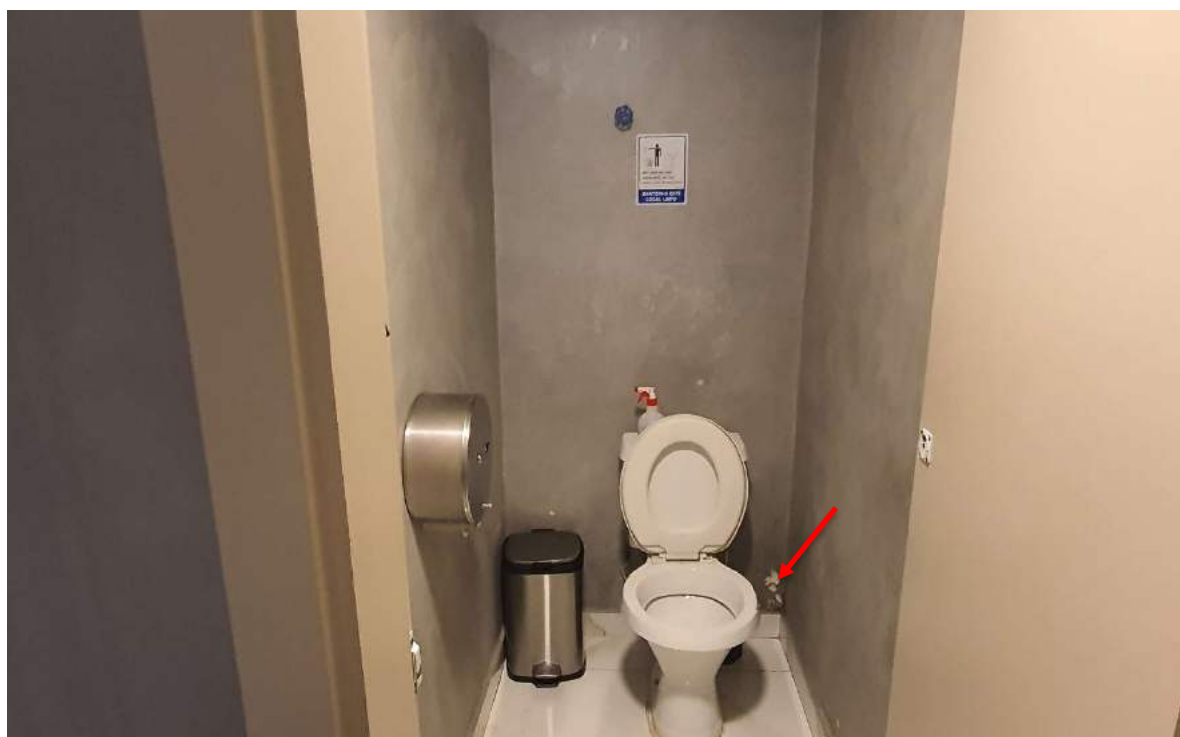
FOTO 70: BANHEIRO MASCULINO, CONTINUAÇÃO, PONTO DE INFILTRAÇÃO NO LADO DIREITO DO VASO SANITÁRIO.

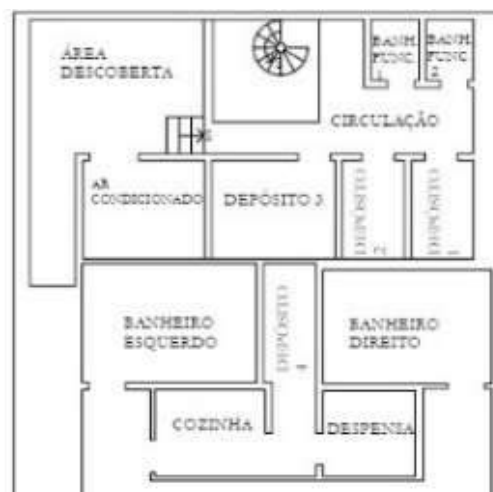
FOTO 71: BANHEIRO MASCULINO, CONTINUAÇÃO, VAZAMENTO À DIREITA NO SEGUNDO VASO.

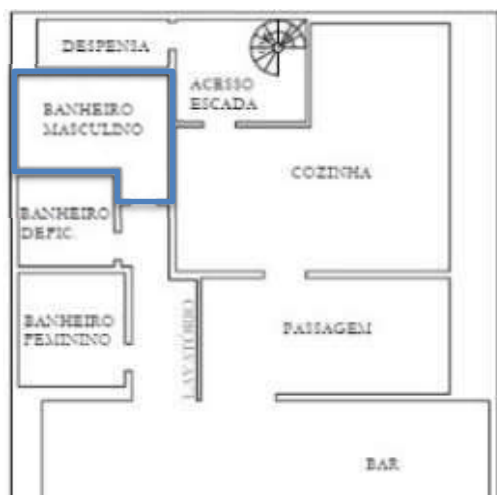
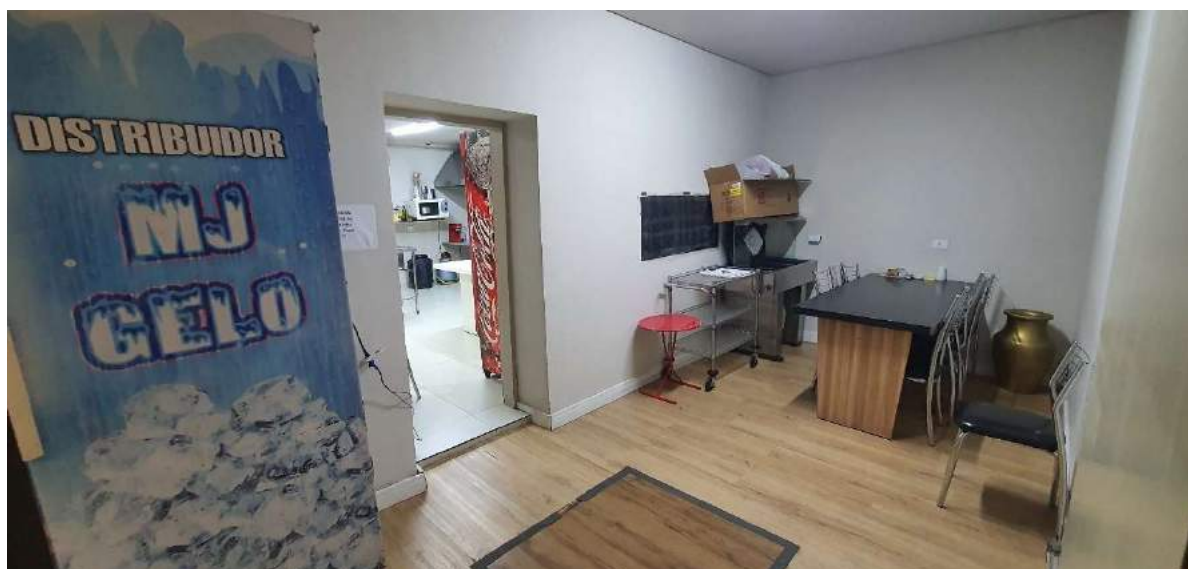
FOTO 72: VISTA DA ENTRADA DO BANHEIRO MASCULINO, ACABAMENTO DA TAMPA DA CAIXA DE ESGOTO.

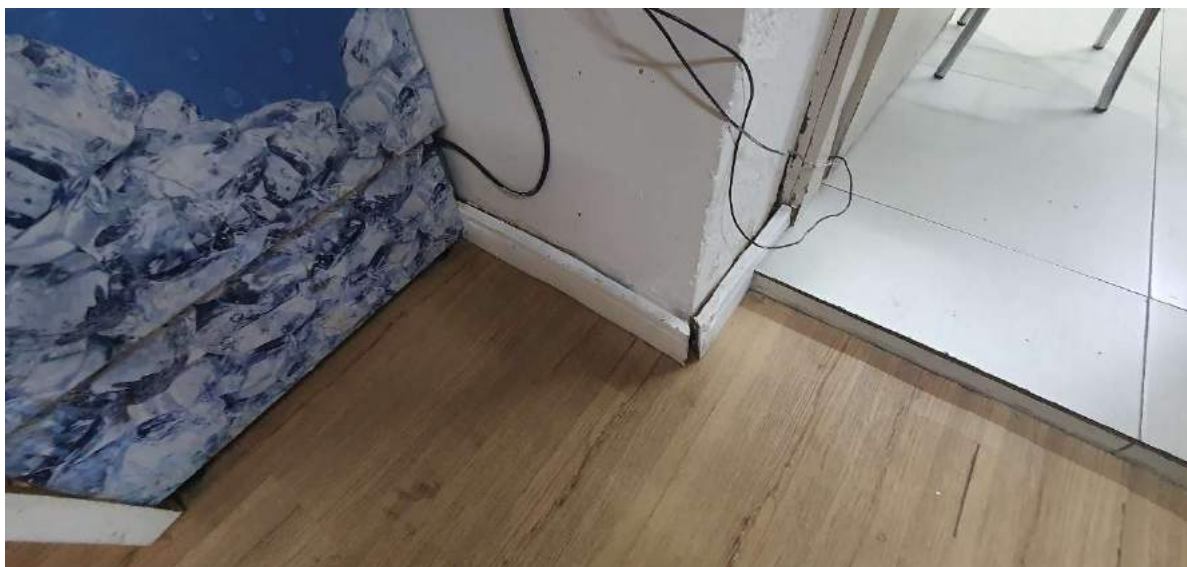
FOTO 75: PASSAGEM, RODAPÉ DESTACADO E FIAÇÃO EXPOSTA.

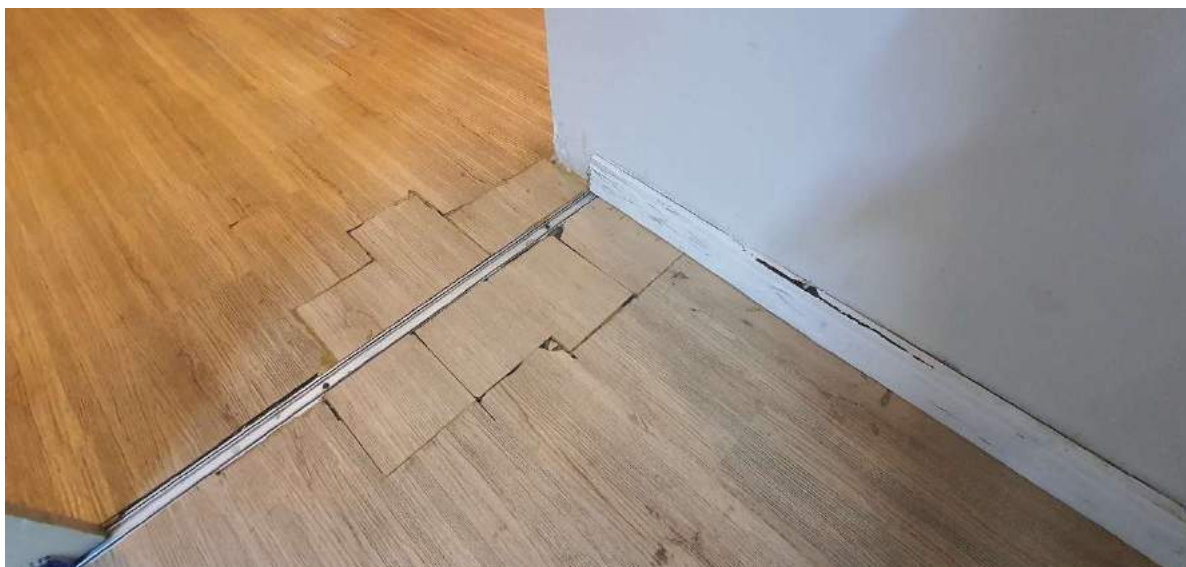
FOTO 76: PASSAGEM, PISO COM REPAROS E RODAPÉ DANIFICADO.

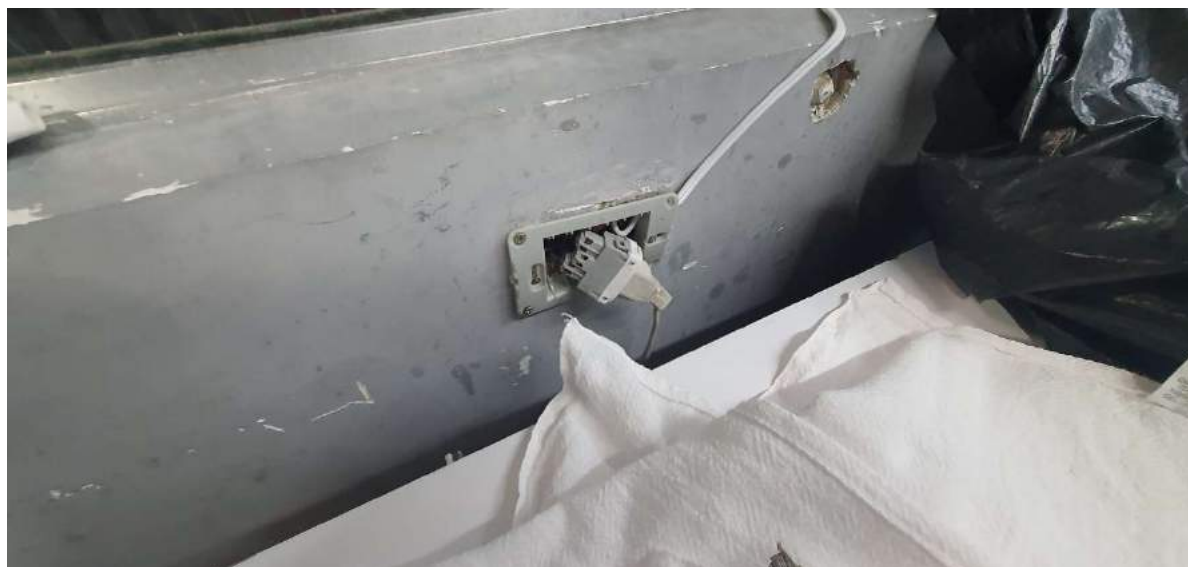
FOTO 81: COZINHA, TOMADA ABAIXO DA JANELA COM FIAÇÃO EXPOSTA E SEM ACABAMENTO.

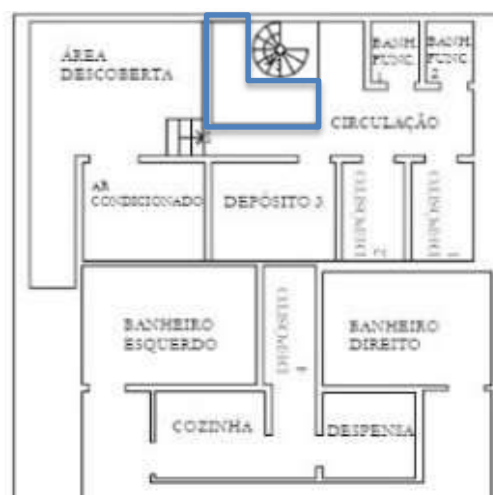
FOTO 83: ACESSO ESCADA, DANOS NA ALVENARIA E ALTERAÇÕES DE HIDRÁULICA EXPOSTAS.

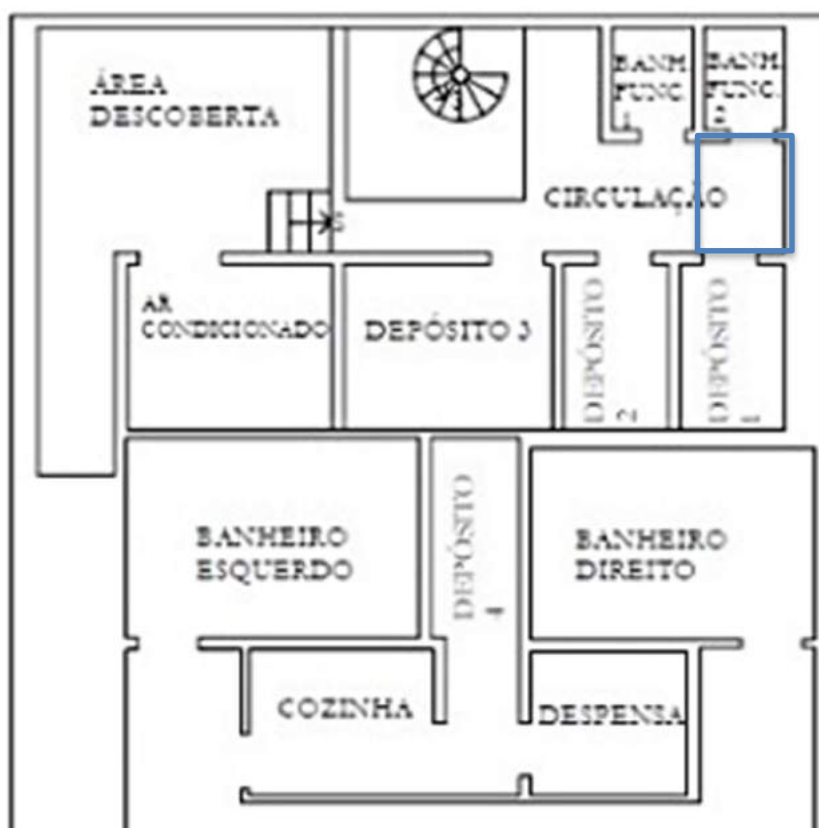
FOTO 89: CIRCULAÇÃO, TUBULAÇÃO CORTADA.

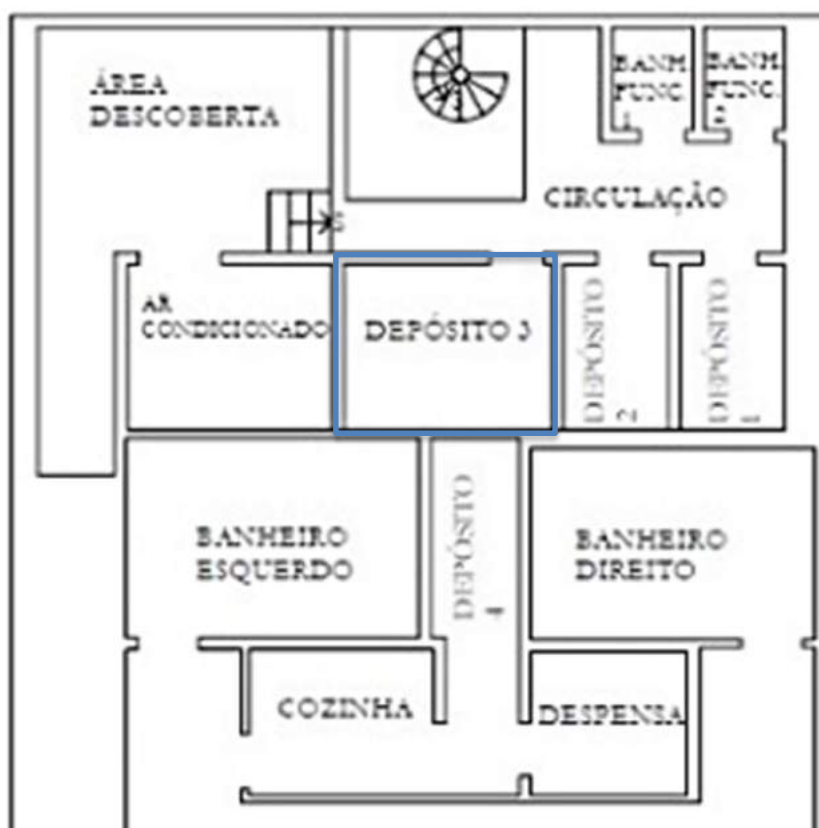
FOTO 94: VISTA DA ENTRADA DO DEPÓSITO 3.

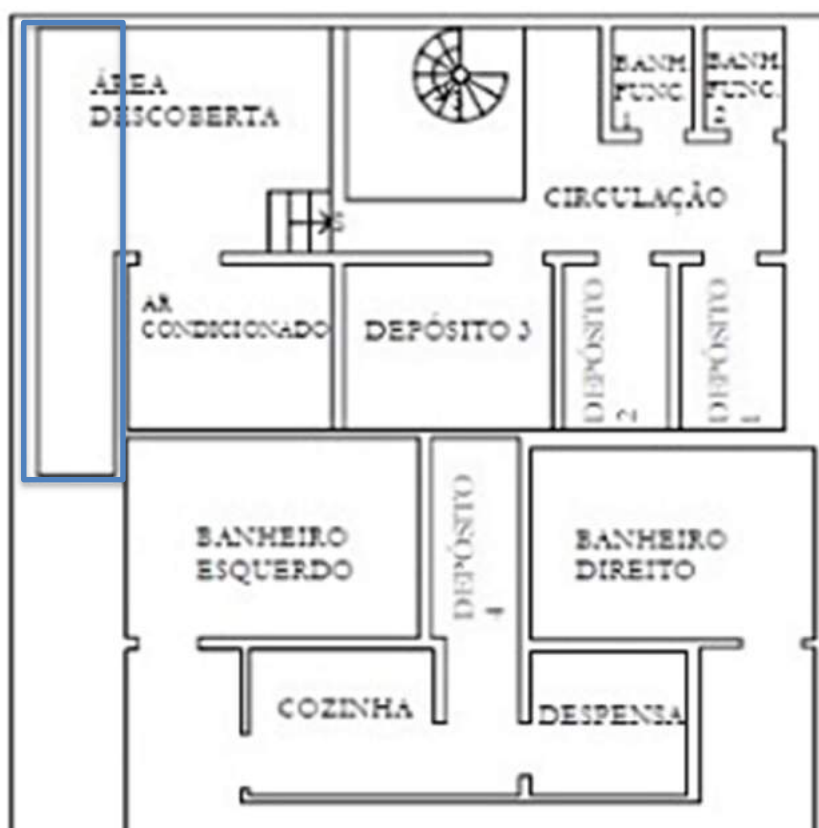
FOTO 97: ÁREA DESCOBERTA, CONTINUAÇÃO.

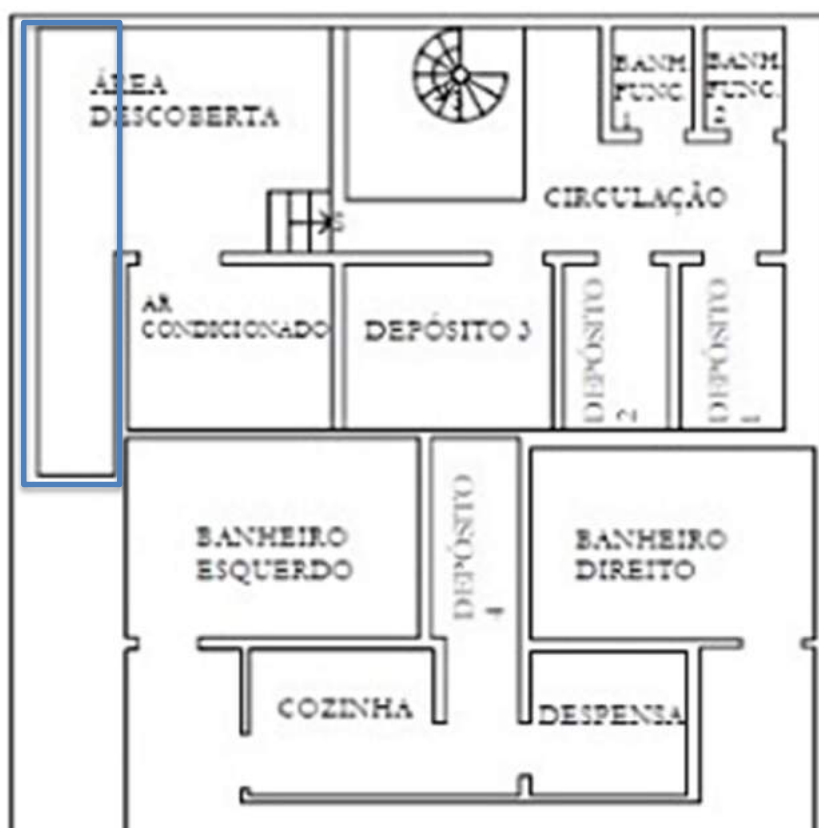
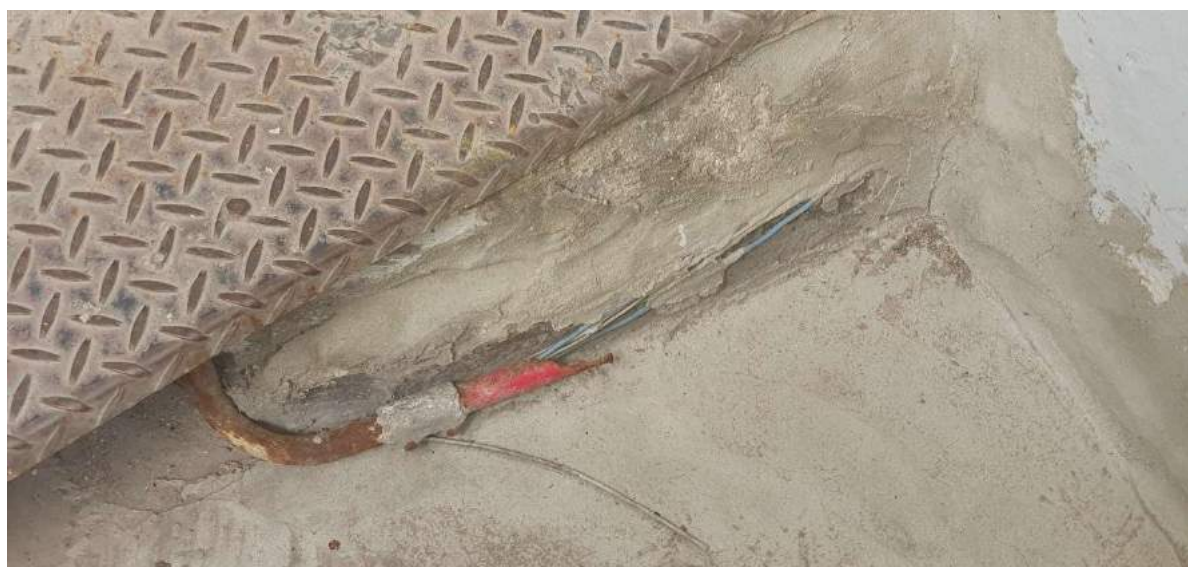
FOTO 98: ÁREA DESCOBERTA, DISJUNTOR E FIAÇÃO EXPOSTOS.

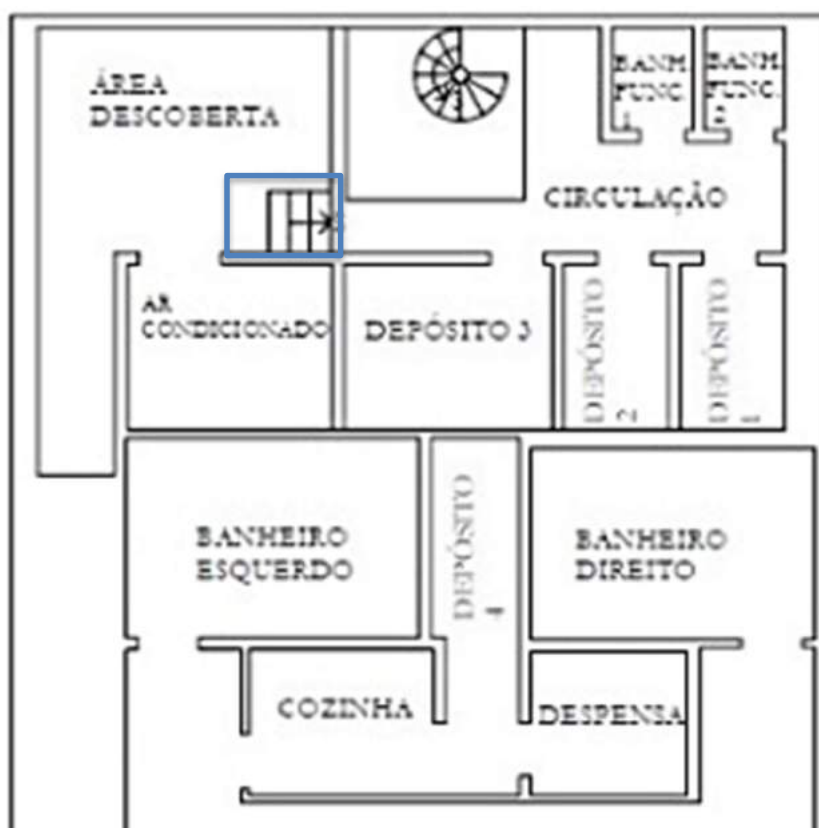
FOTO 99: ÁREA DESCOBERTA, NO INÍCIO DA ESCADA, TUBULAÇÃO E FIAÇÃO EXPOSTAS.

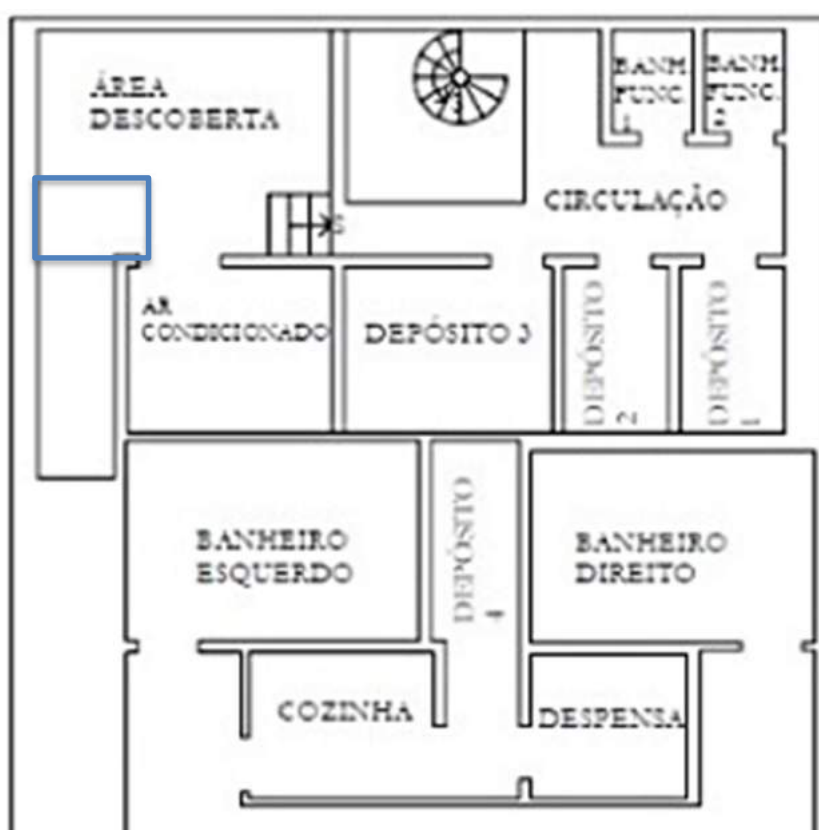
FOTO 100: ÁREA DESCOBERTA, ALVENARIA DANIFICADA, LIGAÇÃO INCORRETA DO AR-CONDICIONADO.

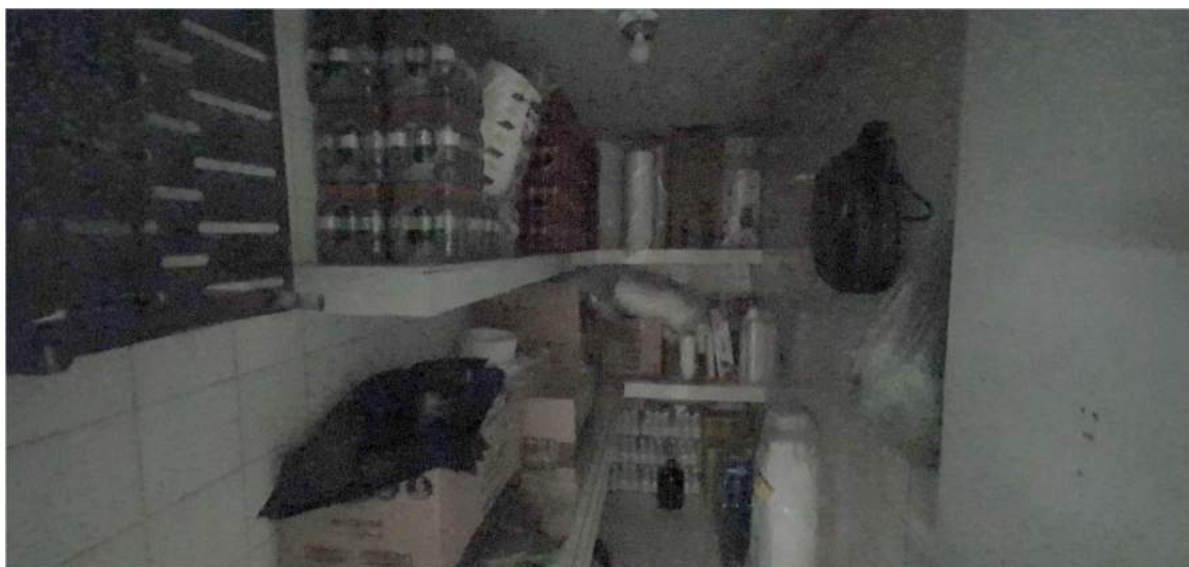
FOTO 105: SALA DO AR-CONDICIONADO, SEM ILUMINAÇÃO ELÉTRICA, TETO COM PERFURAÇÃO.

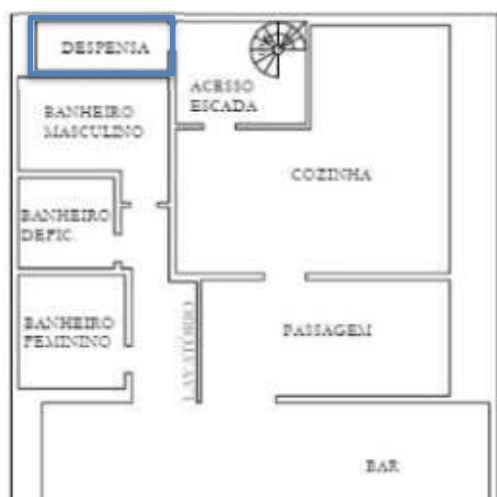
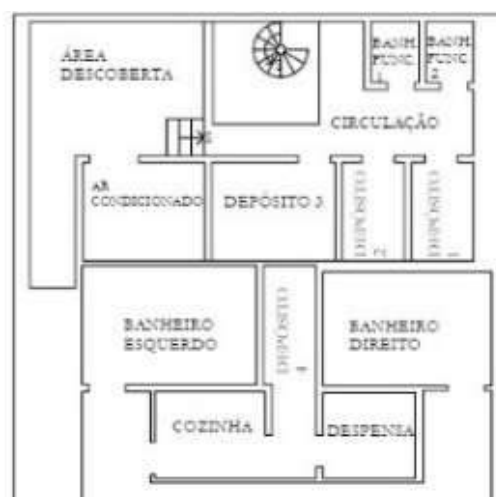
FOTO 105: VISTA DA ENTRADA DA DESPENSA, QUE SÓ FOI POSSÍVEL ACESSAR APÓS ARROMBAMENTO DA POLÍCIA, SEM ILUMINAÇÃO ELÉTRICA.
